Asbestinventarisatetest

Heiligstraat 112, 2620 Hemiksem

Attestnummer : 20260327-000301.000

Uitgegeven op : 27.03.2026

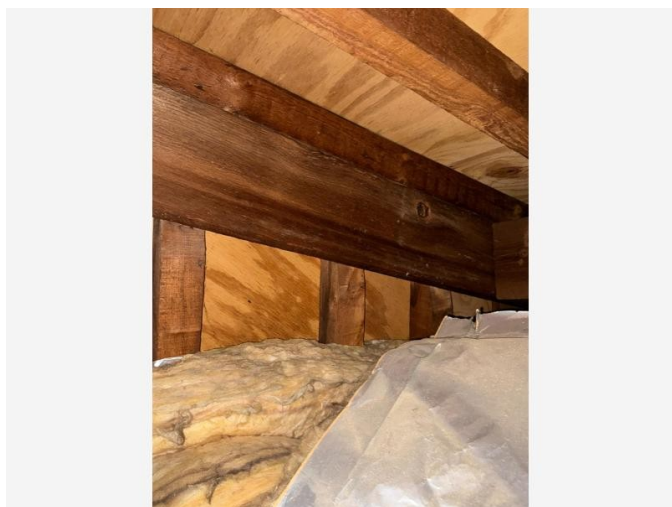
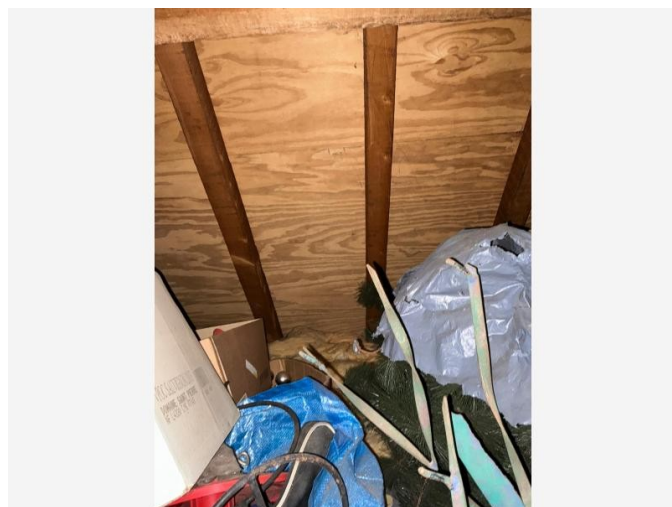
Beschrijving	Notitie	Terug te vinden op plannen
Fiche 5: Materialen onder de dakbedekking	Niet asbestverdacht	-
Fiche 6: Materialen van rookgaskanalen	-	-
Fiche 7: Materialen aan de stookketel	Niet asbestverdacht, deze is van na 2001	-
Fiche 8: Leidingisolatie	Niet asbestverdacht	-
