Asbestinventarisatetest

Gallifortlei 180/001, 2100 Antwerpen

Attestnummer : **20260327-000280.000**

Uitgegeven op : **27.03.2026**

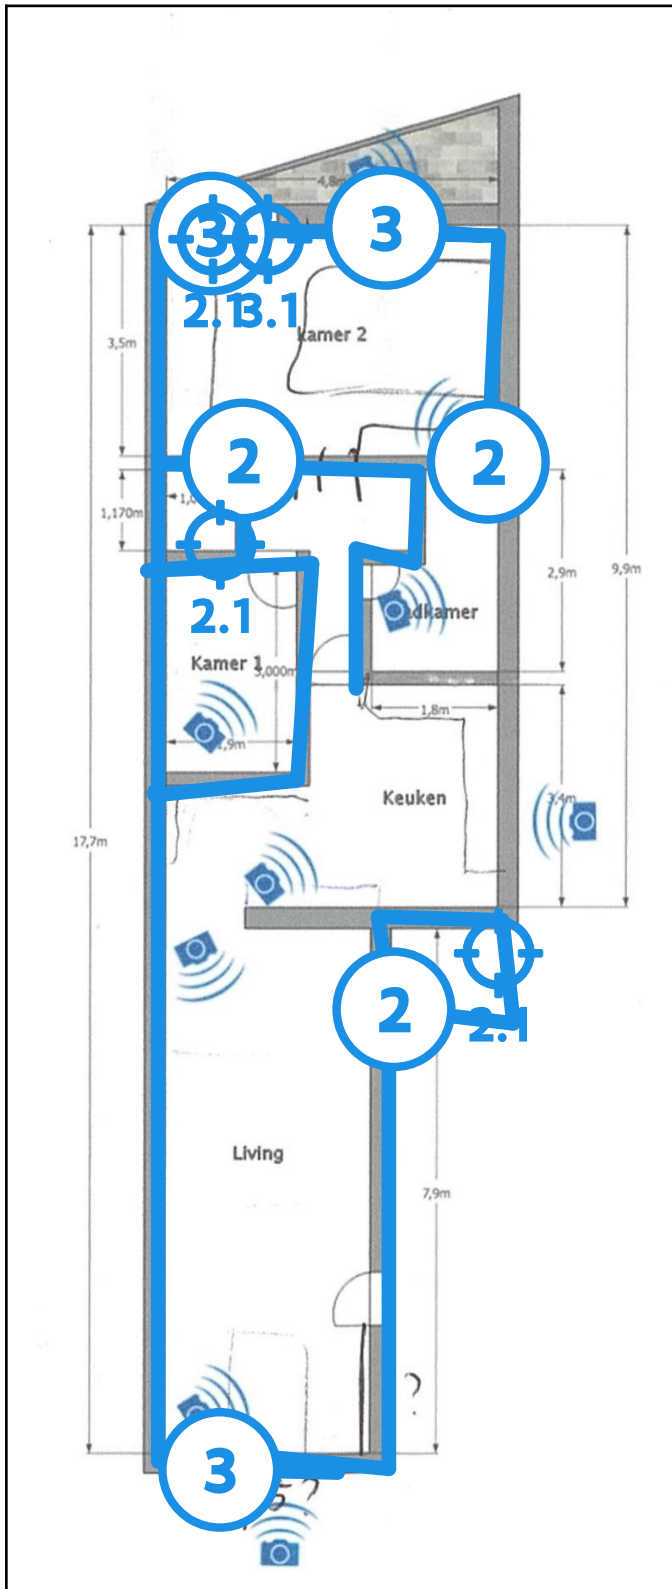
Plan 1.1: Appartement

2. Pleisterwerk	Geen asbest	-
2.1 Code: Pleister wand	Mengmonster	-
3. Vensterbanken	Geen asbest	-
3.1 Code: Vensterbanken	Puntmonster	-

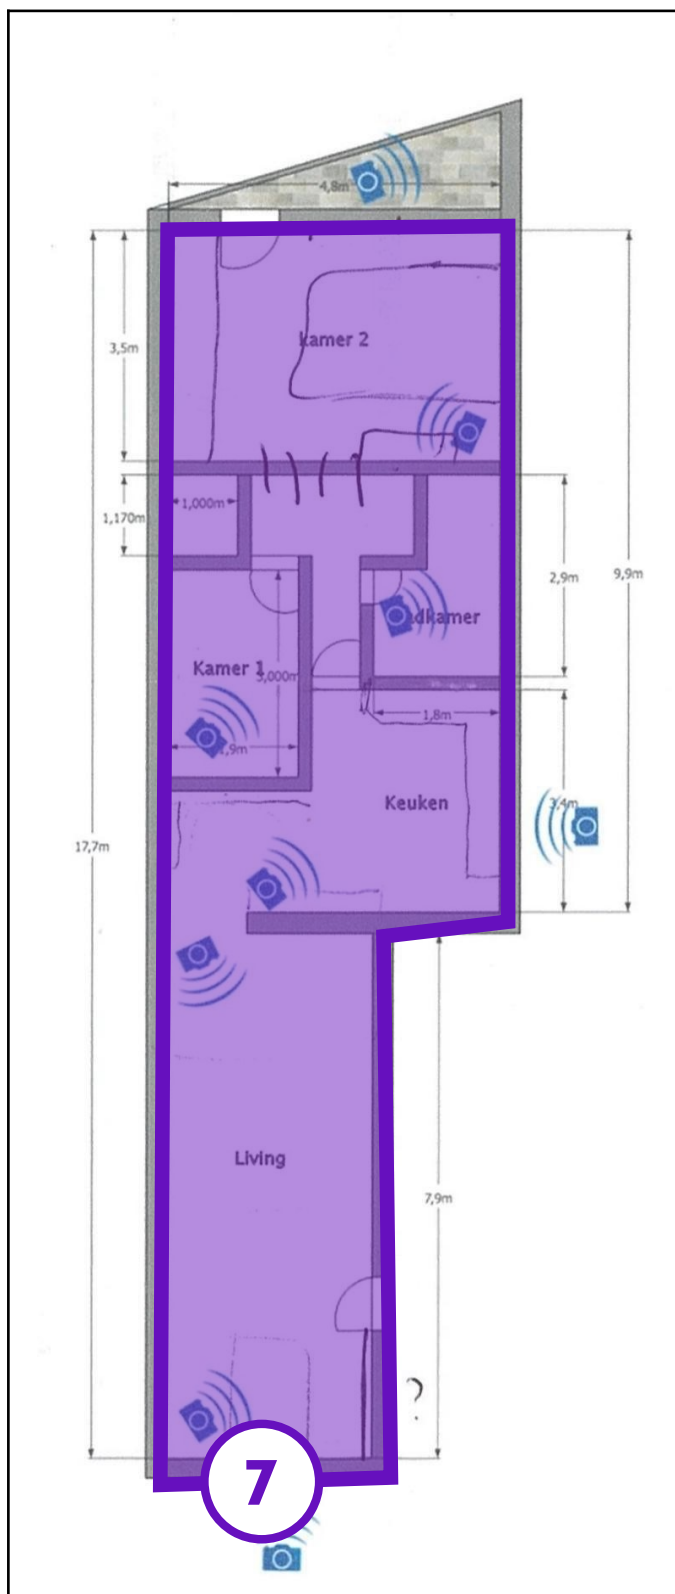
Plan 1.2: Appartement kopie

7. Materialen onderdak/valse plafonds	Overige ruimte of materiaal	-
---------------------------------------	-----------------------------	---
