Asbestinventarisatetest

Heidestraat 291, 2660 Antwerpen

Attestnummer : 20251214-000199.000

Niet-asbestveilig

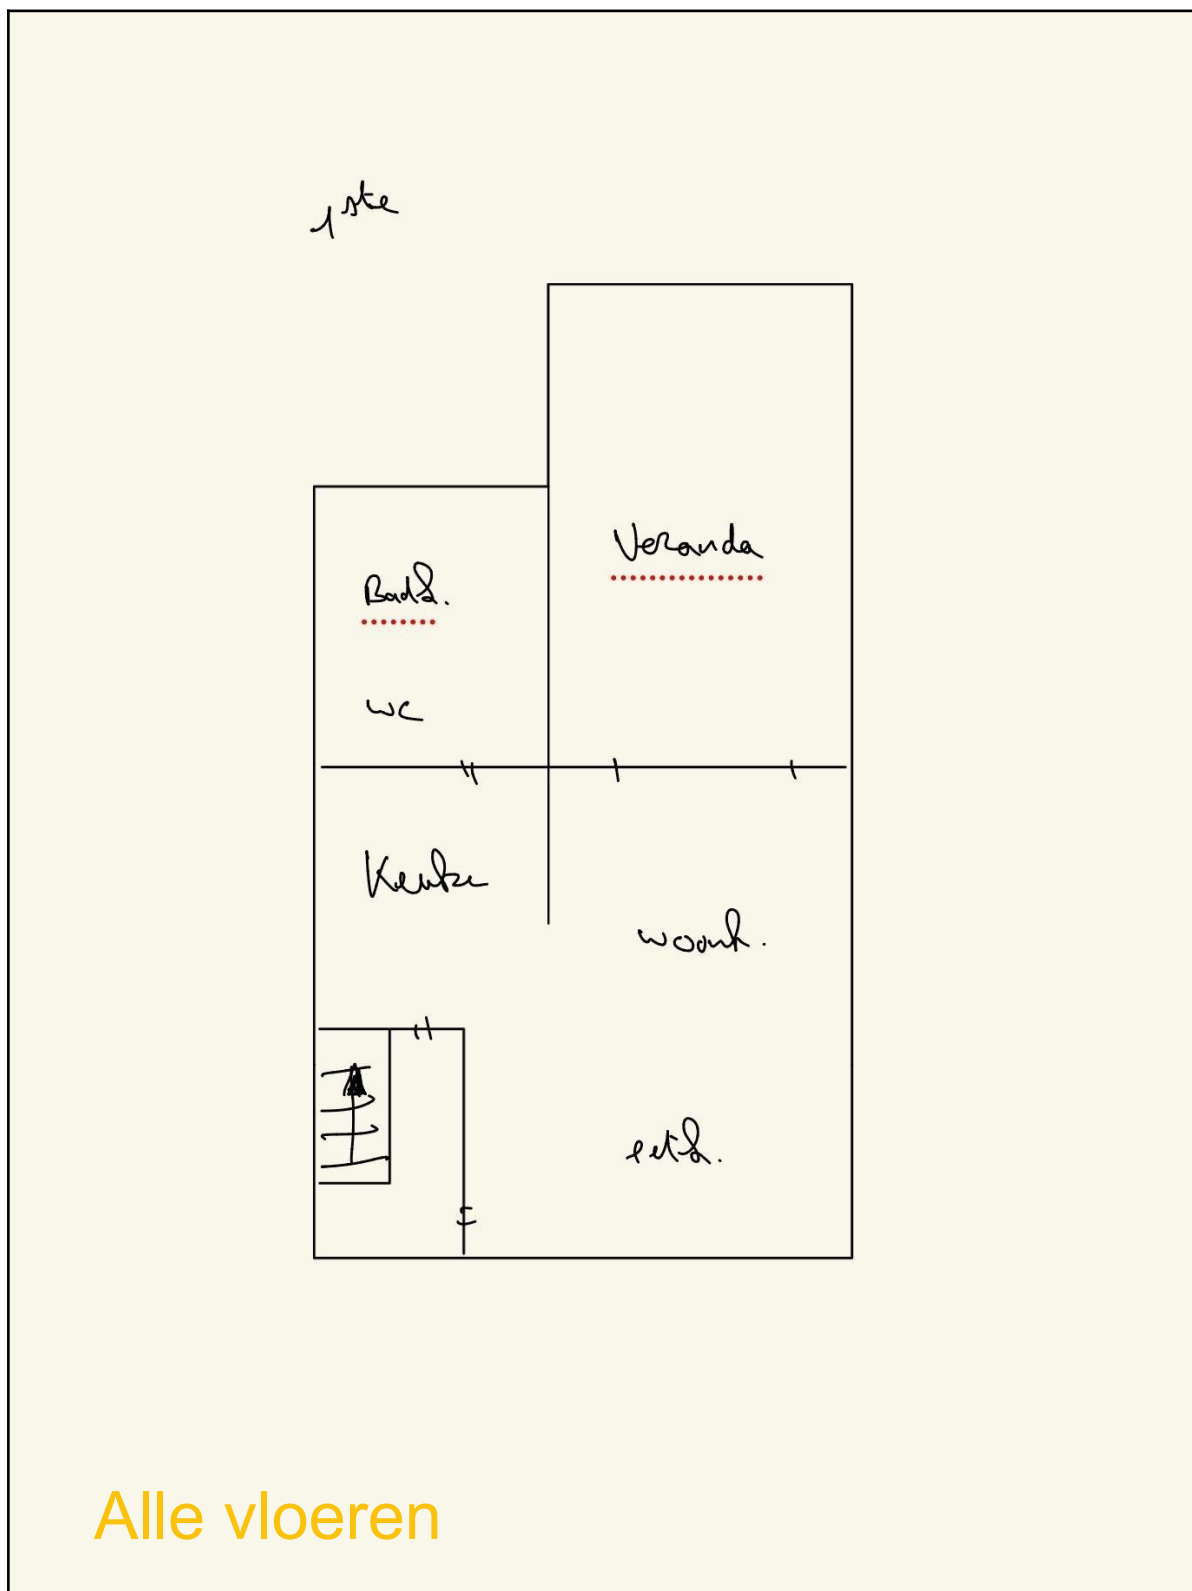
Plan 1.5: 1Ste kopie

12. Vloerzeil/tegels	Advies	-
----------------------	--------	---

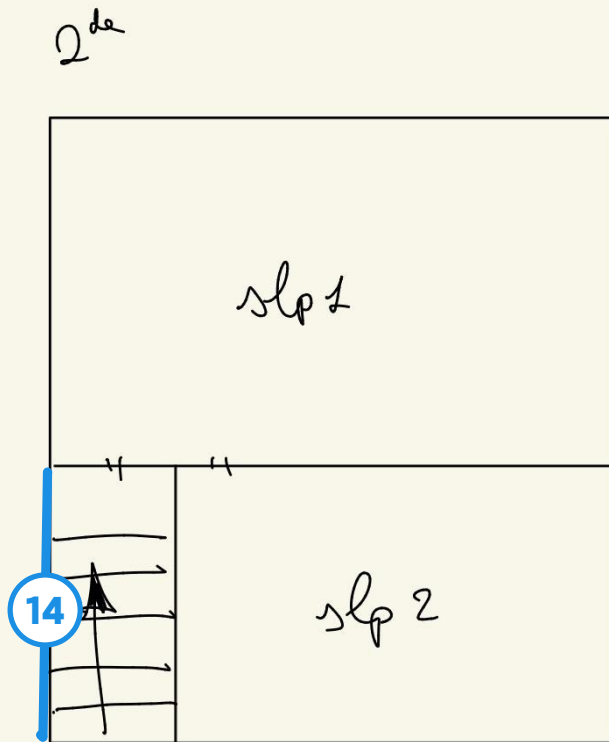
Plan 1.7: 2de

plattendak dakkapellen voor en achter

5. Roofing plat dak	Asbestmateriaal	Zorgvuldig beheren
12. Vloerzeil/tegels	Advies	-
14. Pleisterwerk muur	Geen asbest	-

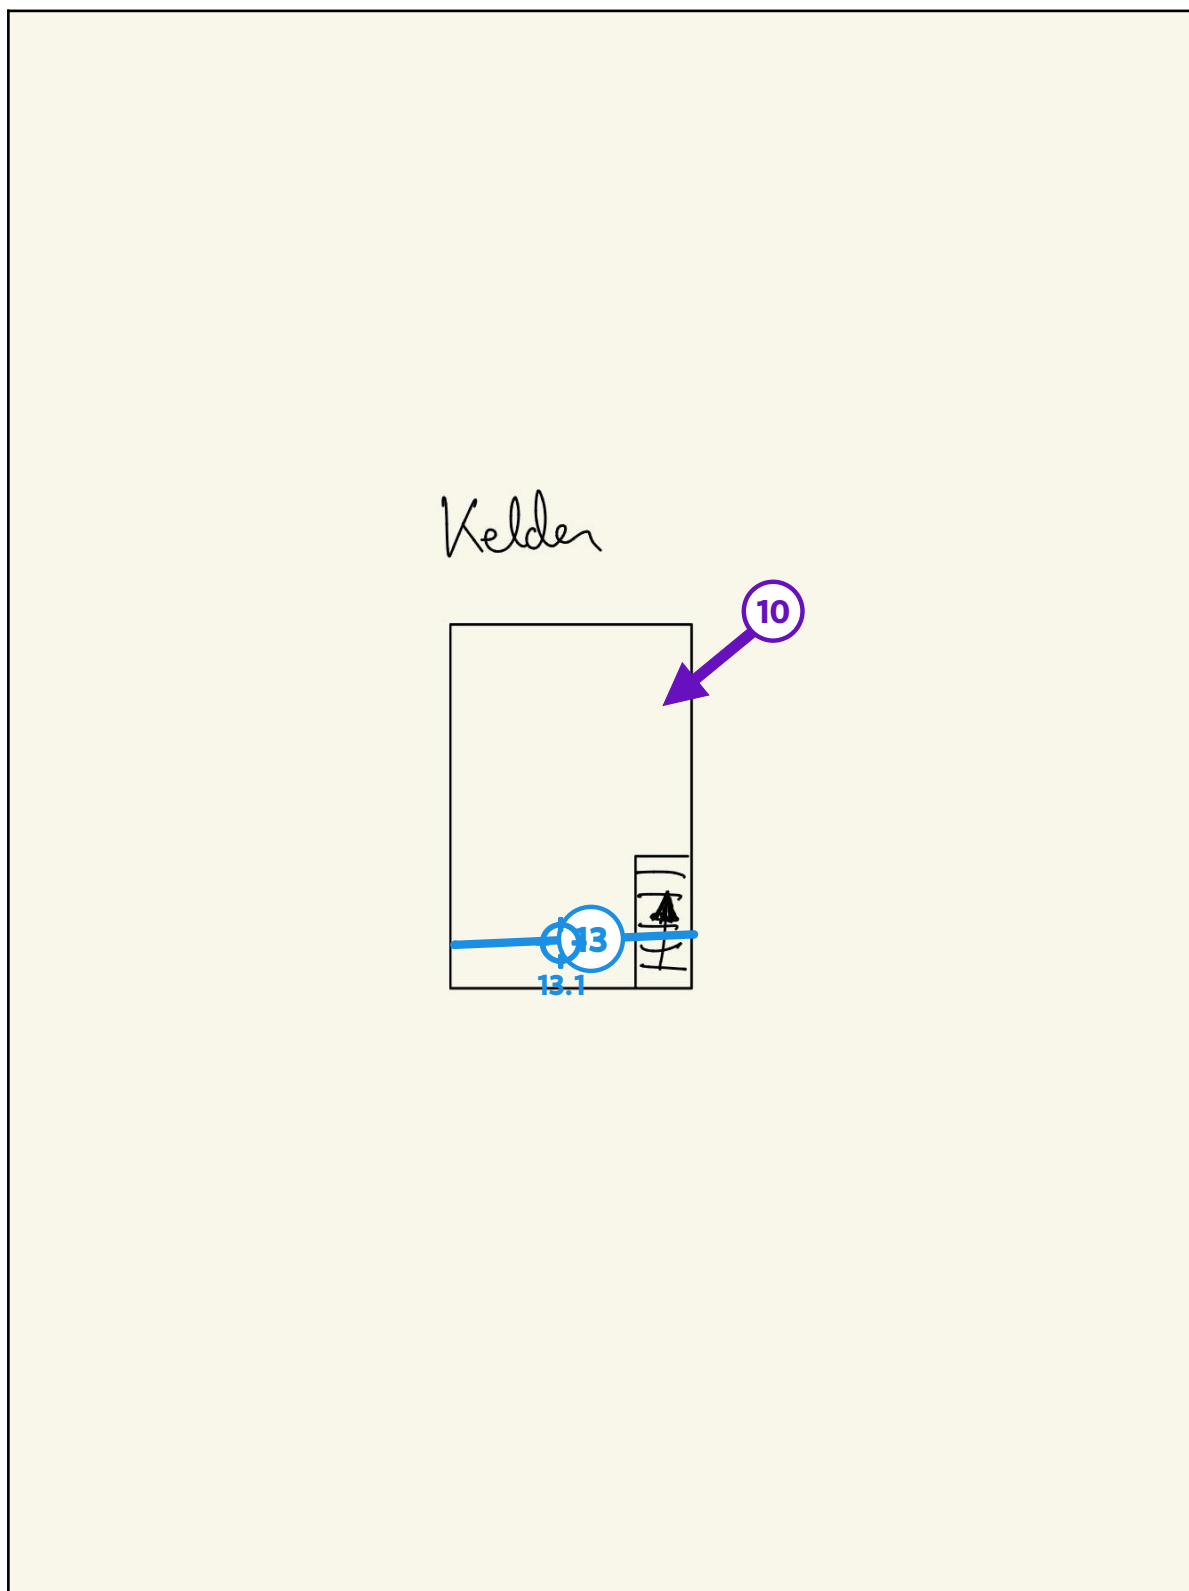
Plan 1.12: Kelder

10. Stookketel / Brander	Advies	-
13. Leidingisolatie	Geen asbest	-
13.1 Code: ID03	Mengmonster	-

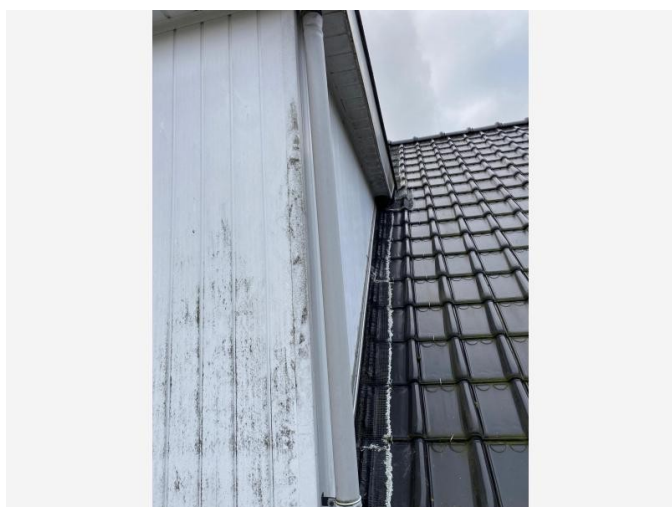
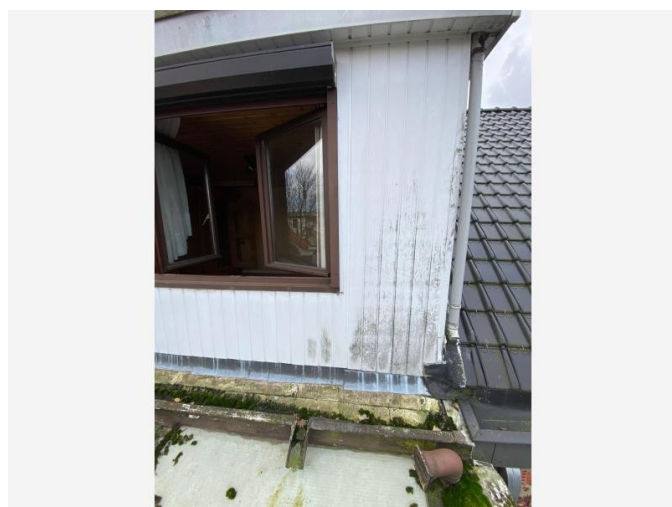
Beschrijving	Notitie	Terug te vinden op plannen
Fiche 15: Afdichtingsmateriaal	-	-
Fiche 16: Dakbedekking	dak pannen niet verdacht. roofing wel, zie andere fiche.	-
