# Asbestinventarisatetest

Jan De Graefstraat 35, 2600 Antwerpen

Attestnummer : **20260312-000475.000**

Uitgegeven op : **12.03.2026**

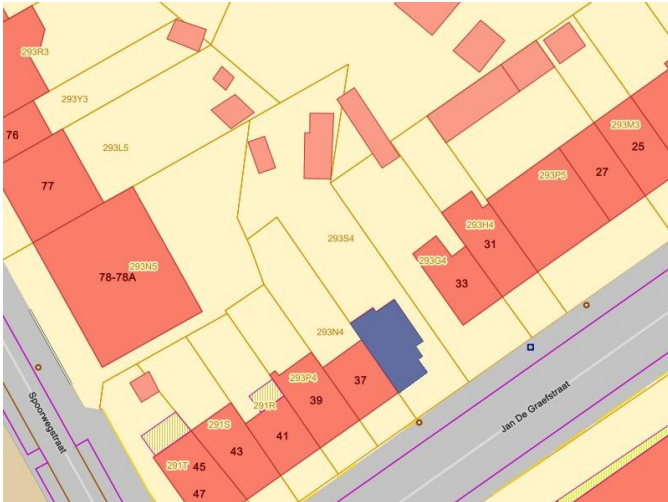
# Zone 1: Hoofdgebouw

- 0 Asbestmaterialen
- 0 Beperkingen
- 0 Uitsluitingen
- 0 Roerende goederen
- 0 Puin, steenslag, (water)bodem
- 0 Adviezen
- 1 Geen asbest**

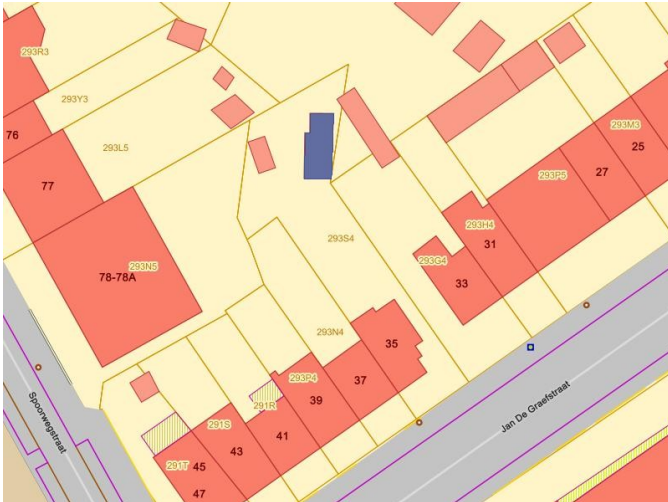
## Zone 2: Tuinhuis

- 0 Asbestmaterialen
- 0 Beperkingen
- 0 Uitsluitingen
- 0 Roerende goederen
- 0 Puin, steenslag, (water)bodem
- 0 Adviezen
- 1 Geen asbest**

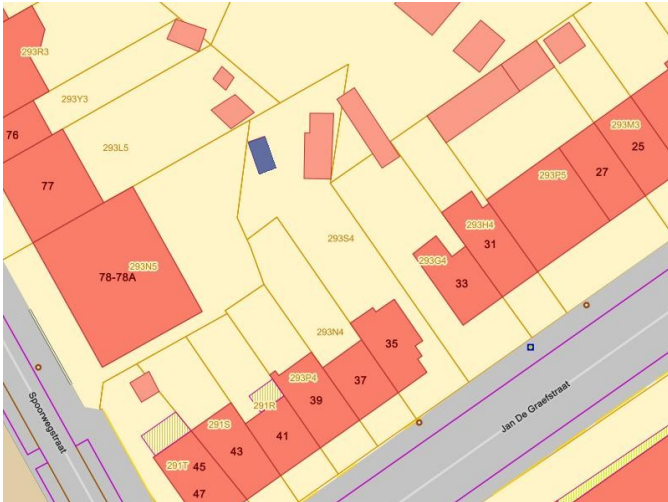
## Zone 3: Serre

- 0 Asbestmaterialen
- 0 Beperkingen
- 0 Uitsluitingen
- 0 Roerende goederen
- 0 Puin, steenslag, (water)bodem
- 0 Adviezen
- 0 Geen asbest

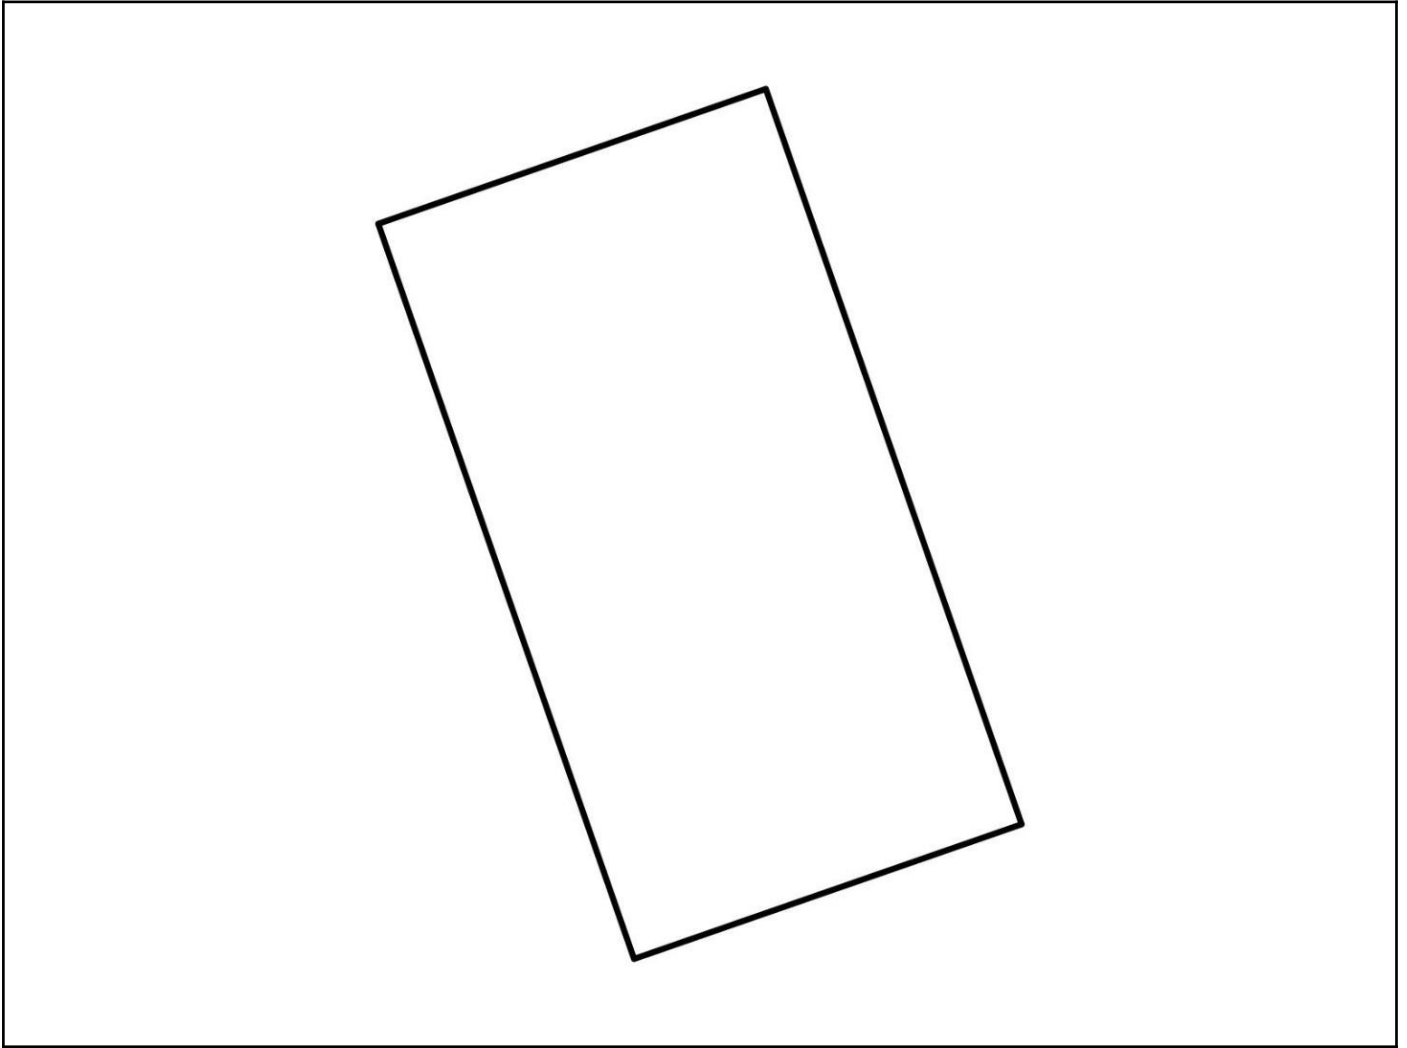
## Plan 3.1: Serre plan

Geen asbest
