# Asbestinventarisatetest

Moorsledestraat 32, 2600 Antwerpen

Attestnummer : 20260120-000314.000

Uitgegeven op : 20.01.2026

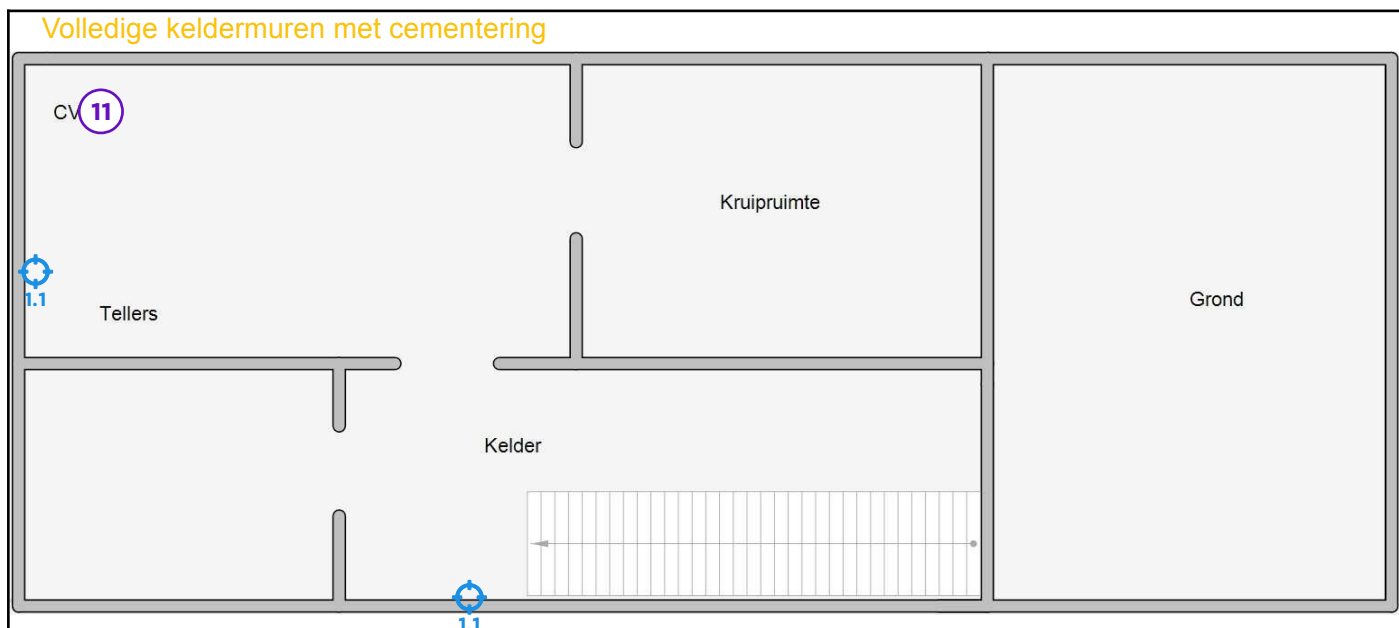
# Plan 1.1: -1 Kelder

Beschrijving	Type	Actie
1. M02 - Cementering Wanden - Kelder	Geen asbest	-
1.1 Code: M02	Mengmonster	-
11. Materialen aan de stookketel kelder	Overige ruimte of materiaal	-

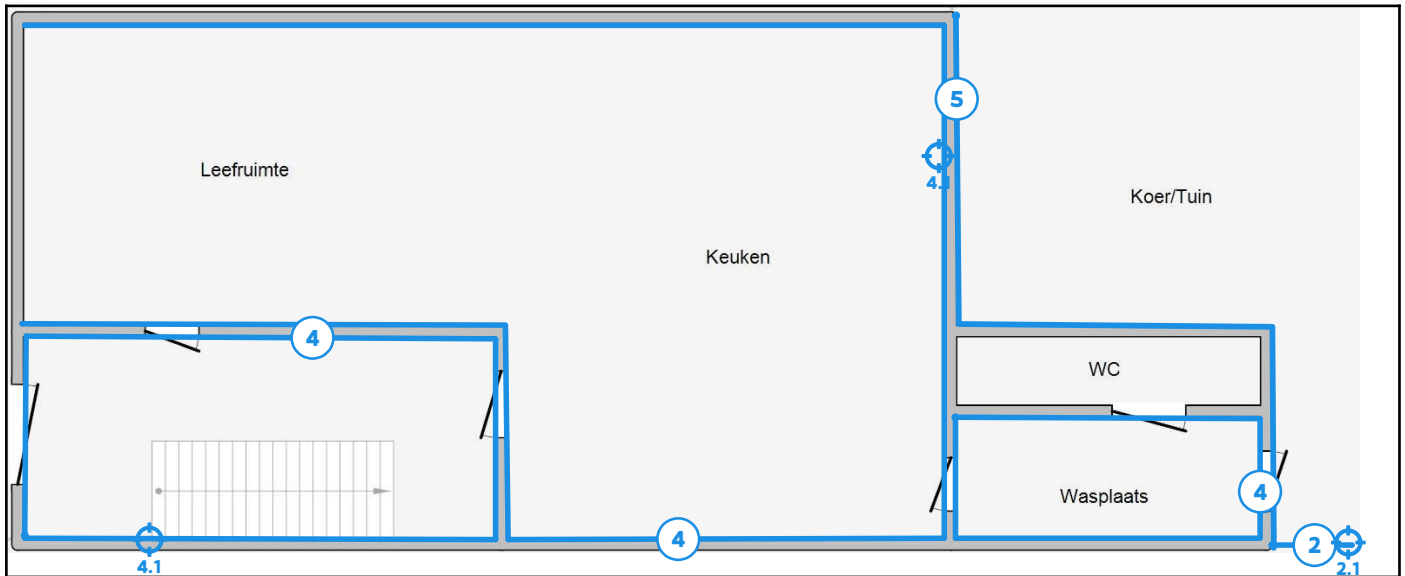
## Plan 1.2: 0 Gelijkvloers

Beschrijving	Type	Actie
2. M07 - Roofing onder deksteen	Geen asbest	-
2.1 Code: M07	Puntmonster	-
4. M01 - Pleisterwerk Muren	Geen asbest	-
4.1 Code: M01	Mengmonster	-
5. M03 - Crepi Buitengevel achter	Geen asbest	-

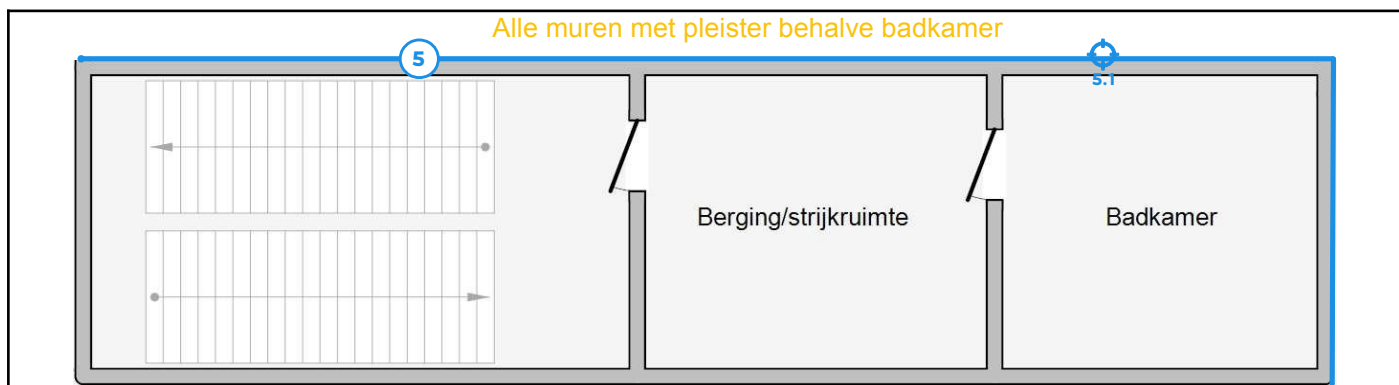
## Plan 1.3: +0.5 Tussenverdiep

Beschrijving	Type	Actie
4. M01 - Pleisterwerk Muren	Geen asbest	-
5. M03 - Crepi Buitengevel achter	Geen asbest	-
5.1 Code: M03	Mengmonster	-

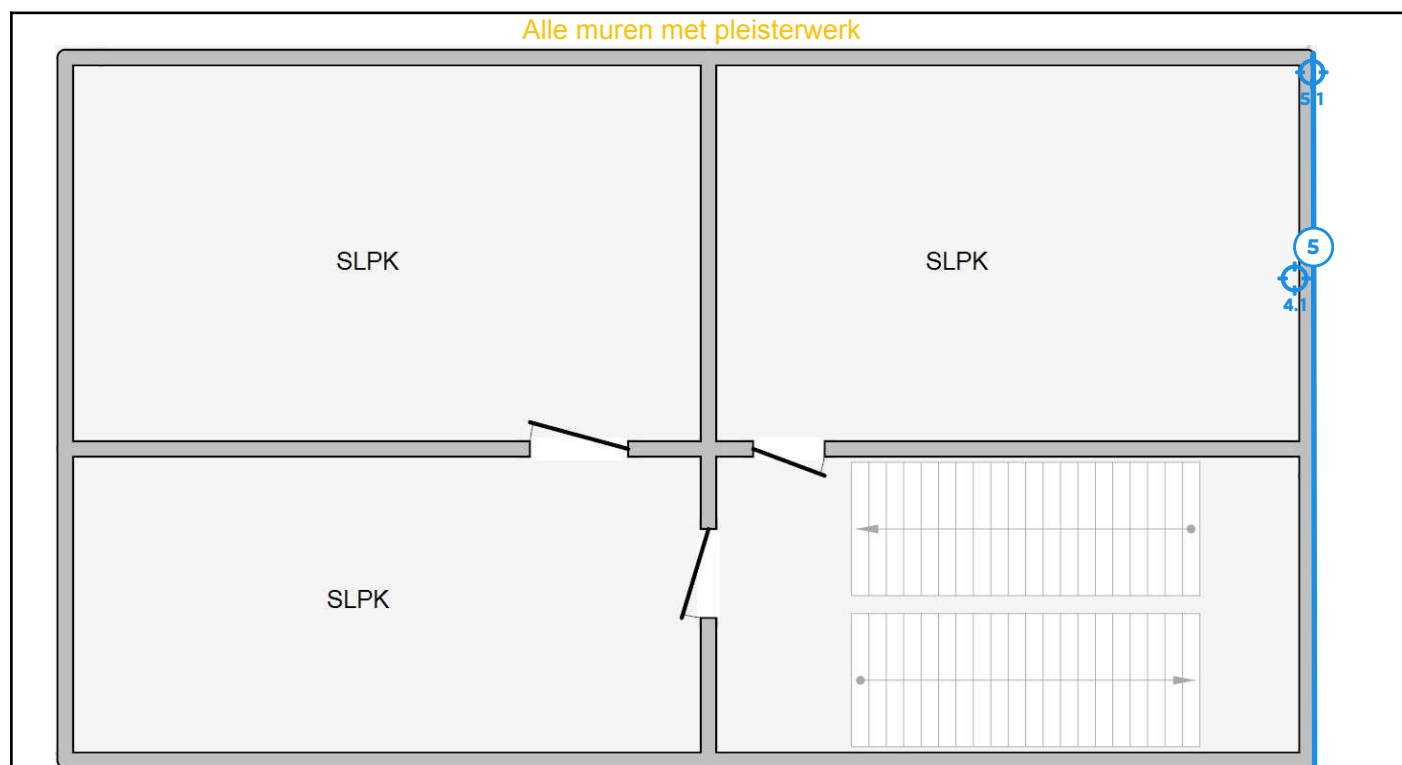
## Plan 1.4: +1 verdiep

Beschrijving	Type	Actie
4. M01 - Pleisterwerk Muren	Geen asbest	-
4.1 Code: M01	Mengmonster	-
5. M03 - Crepi Buitengevel achter	Geen asbest	-
5.1 Code: M03	Mengmonster	-

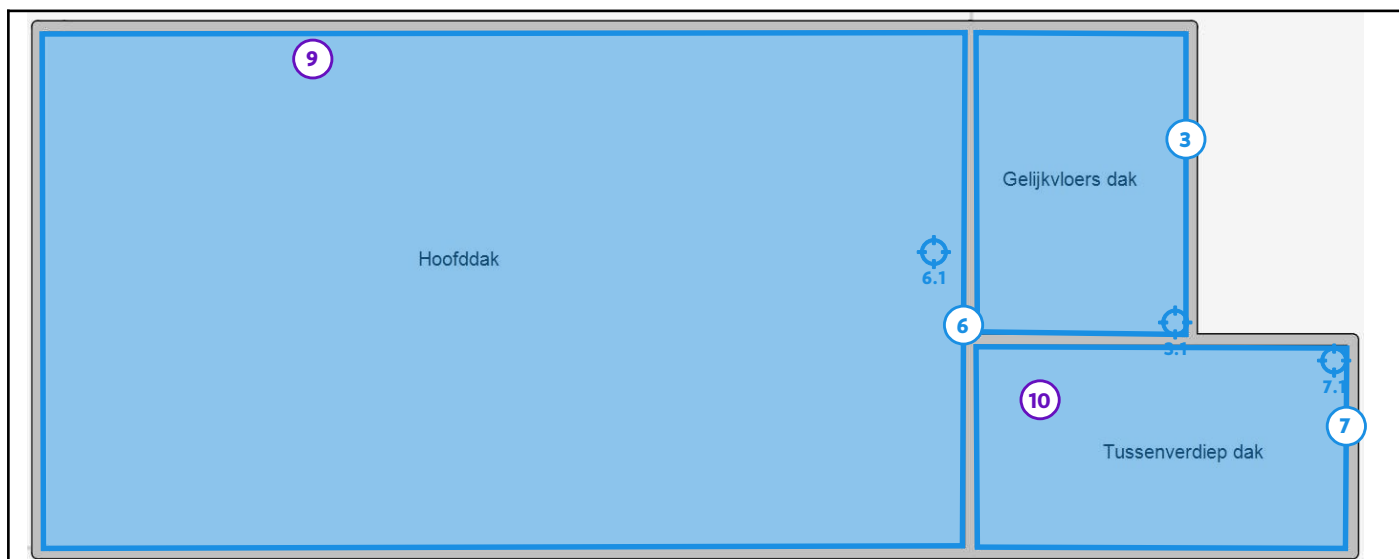
## Plan 1.5: Dakenplan

Beschrijving	Type	Actie
3. M04 - Roofing Plat Dak - gelijkvloers	Geen asbest	-
3.1 Code: M04	Puntmonster	-
6. M05 - Roofing Plat Dak - Hoofddak	Geen asbest	-
6.1 Code: M05	Puntmonster	-
7. M06 - Roofing Plat Dak - Tussenverdiep	Geen asbest	-
7.1 Code: M06	Puntmonster	-
9. Rookgaskanalen OK Hoofddak	Overige ruimte of materiaal	-
10. Leidingisolatie (airco) OK	Overige ruimte of materiaal	-
