# Asbestinventarisatetest

Vuurmolenstraat 43, 2610 Antwerpen

Attestnummer : 20260422-000303.001

Uitgegeven op : 22.04.2026

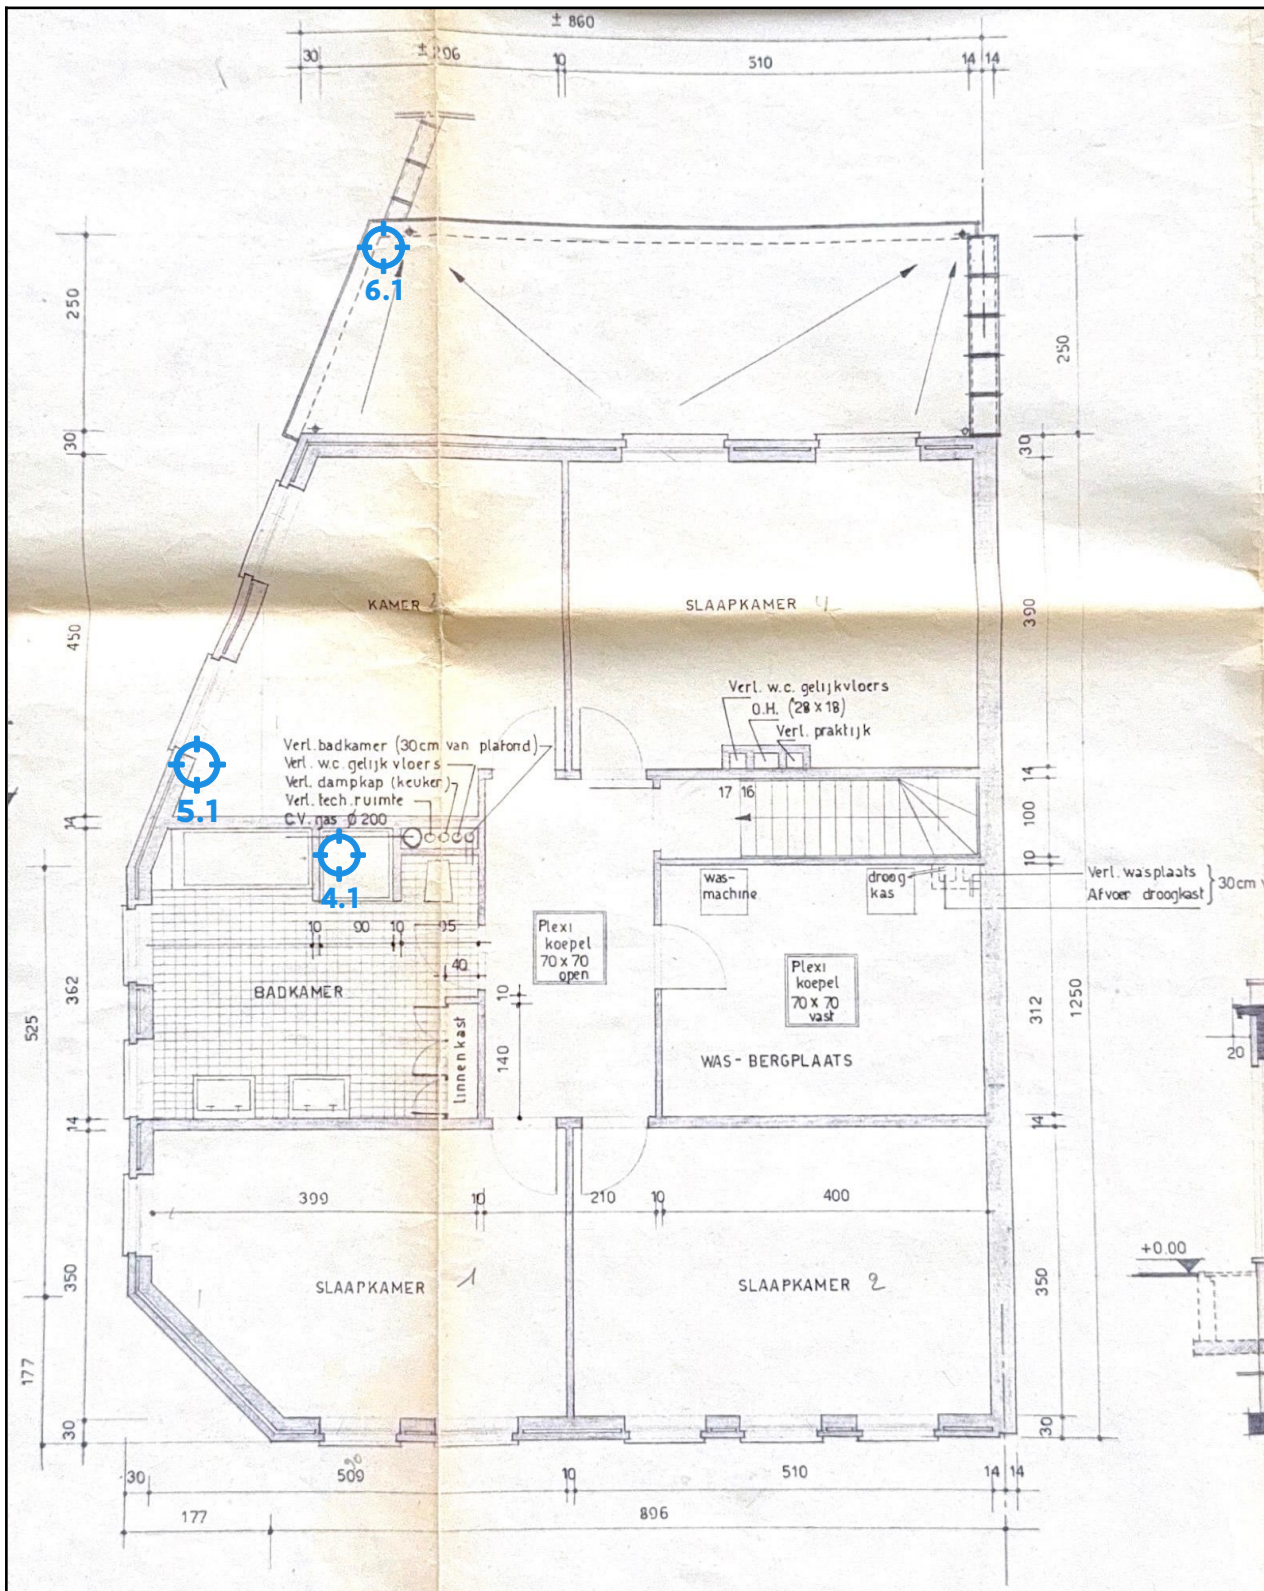
# Plan 1.3: 1ste verdiep

Beschrijving	Type	Actie
2. Materialen onder de dakbedekking	Beperking	-
3. Dakbedekking hoofddak	Beperking	-

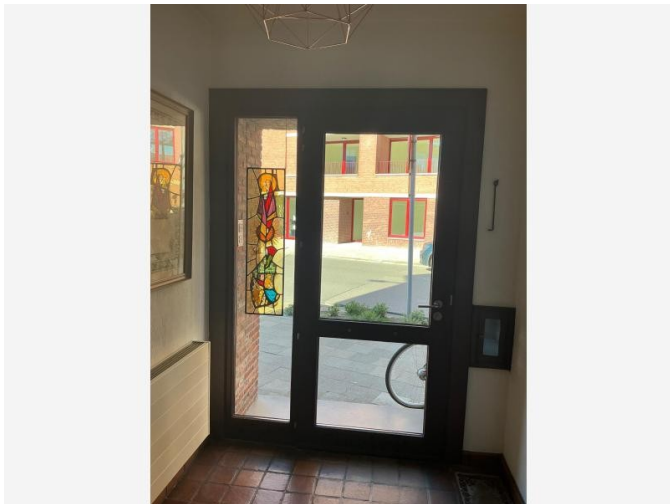
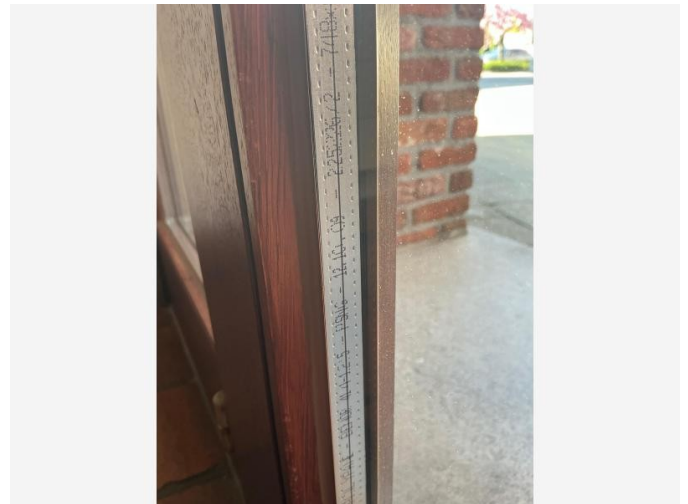
## Fiche 7: Afdichtingsmateriaal

Beschrijving	Notitie	Terug te vinden op plannen
Fiche 7: Afdichtingsmateriaal	-	-
Fiche 8: Materialen aan de stookketel	Kijk bewijsdocumenten	-
