Asbestinventarisatetest

Guido Gezellelaan 38/1, 2640 Mortsel

Attestnummer : 20260308-000015.000

Zone 1: Appartement niv +1 (bus 1)

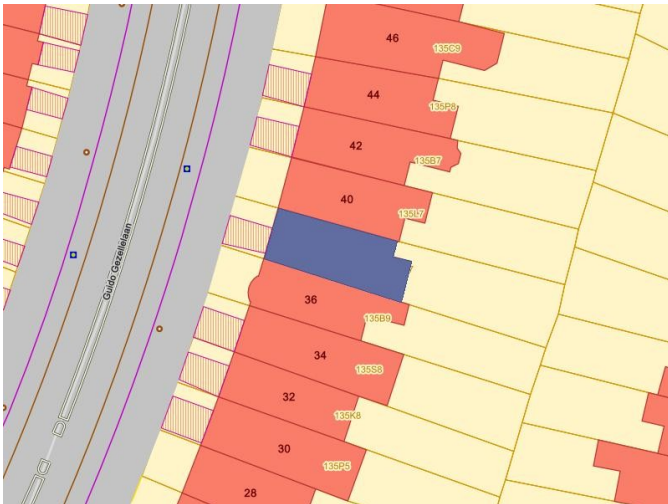
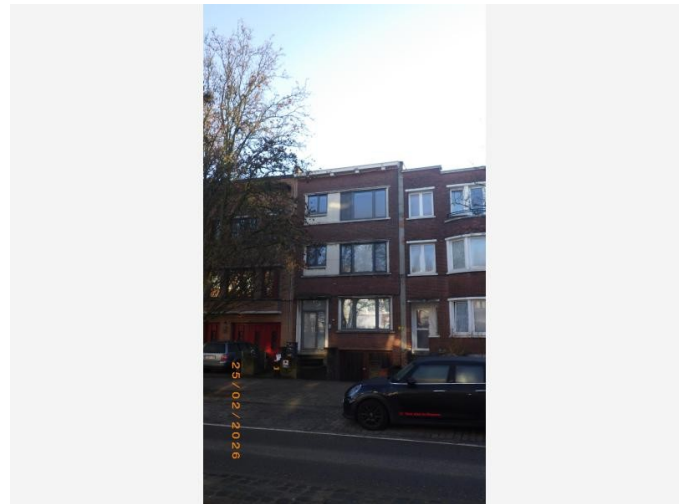
- 0 Asbestmaterialen
- 3 Beperkingen**
- 0 Uitsluitingen
- 0 Roerende goederen
- 0 Puin, steenslag, (water)bodem
- 0 Adviezen
- 4 Geen asbest**
