Asbestinventarisatetest

Steenakker 37, 2640 Mortsel

Attestnummer : 20260319-000540.000

Uitgegeven op : 19.03.2026

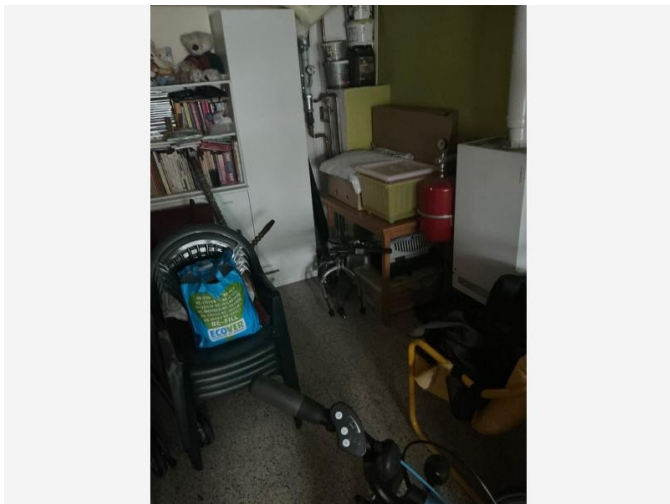
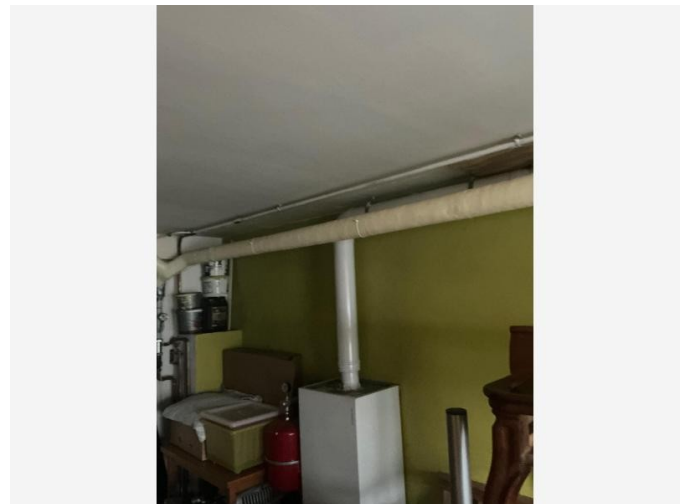
Beschrijving	Notitie	Terug te vinden op plannen
Fiche 3: Materialen aan de stookketel	Niet asbestverdacht. Na 2001 geïnstalleerd.	-
Fiche 4: Dakbedekking	Niet asbestverdacht. Kijk bewijsdocumenten	-
Fiche 5: Leidingisolatie	Niet asbestverdacht door bestaande laboanalyse.	-
Fiche 6: Materialen van rookgaskanalen	Niet asbestverdacht	-
Fiche 7: Afdichtingsmateriaal	Niet asbestverdacht	-
Fiche 8: Materialen onder de dakbedekking	Kijk bewijsdocumenten.	-
