Asbestinventarisatetest

Drabstraat 75A, 2550 Kontich

Attestnummer : 20260423-000146.000

Uitgegeven op : 23.04.2026

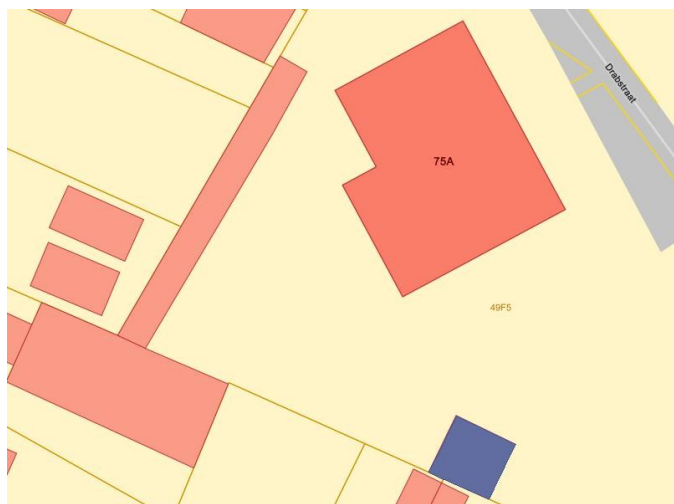
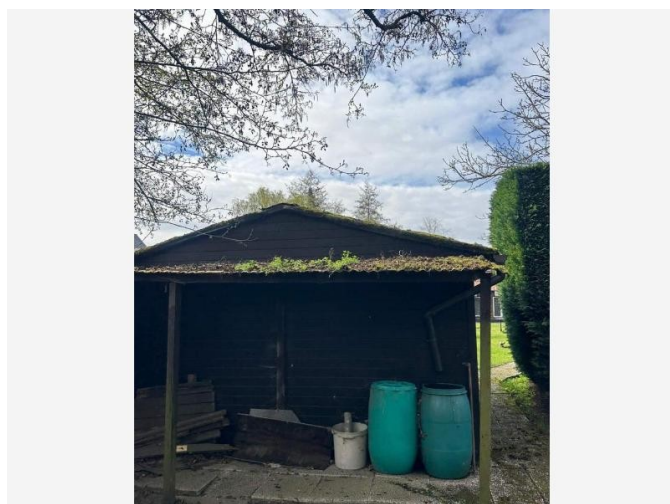
Zone 2: Bijgebouw

Beschrijving	Type	Actie
1. Afval in goot	Asbestmateriaal	Dringend verwijderen
2. Golfplaten	Asbestmateriaal	Verwijderen

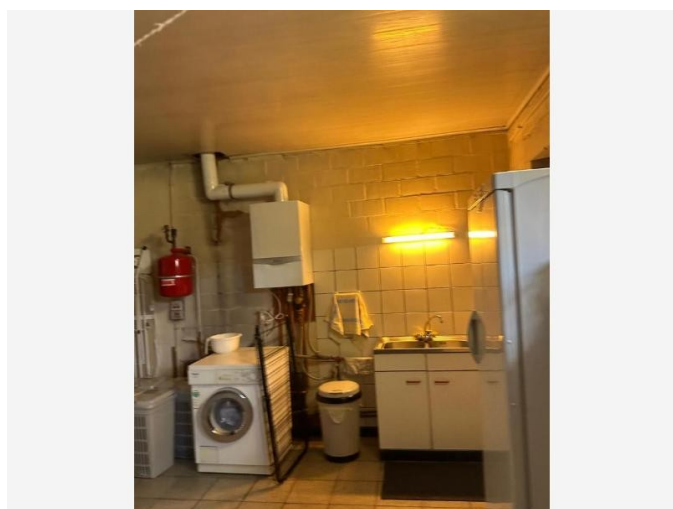
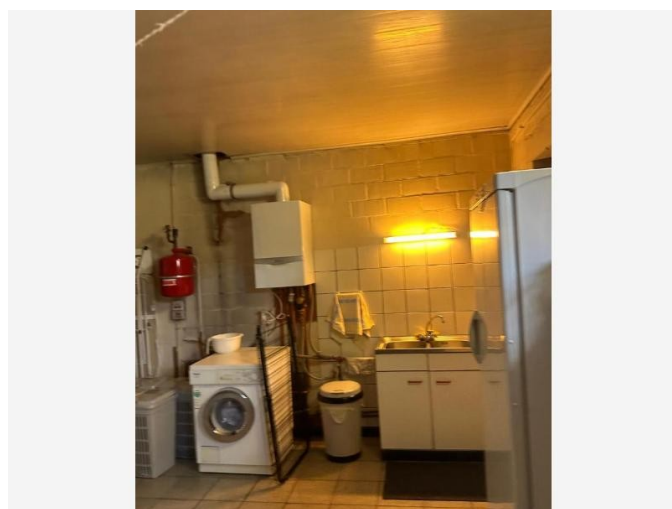
Beschrijving	Notitie	Terug te vinden op plannen
Fiche 8: Pleisterwerk - niet aanwezig	-	-
Fiche 9: Leidingisolatie - niet aanwezig	-	-
Fiche 10: Lift - niet aanwezig	-	-
Fiche 11: Mastiek (niet aanwezig)	Er is geen asbestverdachte mastiek aanwezig.	-
