# Asbestinventarisatetest

Kemmelbergstraat 46, 2600 Antwerpen

Attestnummer : 20260429-000440.000

Uitgegeven op : 29.04.2026

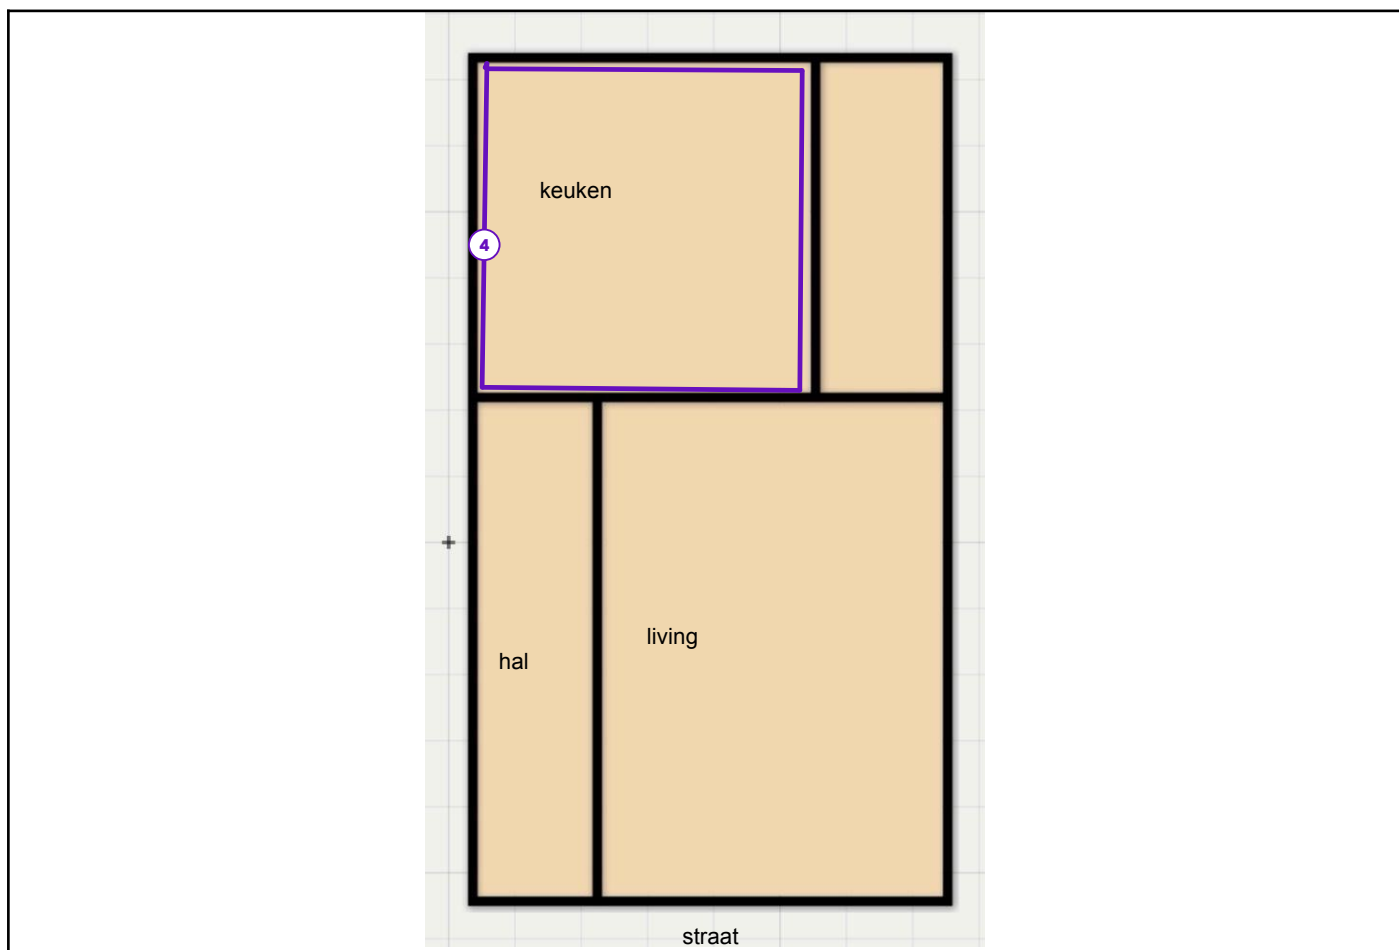
## Plan 1.2: Gelijkvloers

Beschrijving	Type	Actie
4. Tegellijm	Advies	-

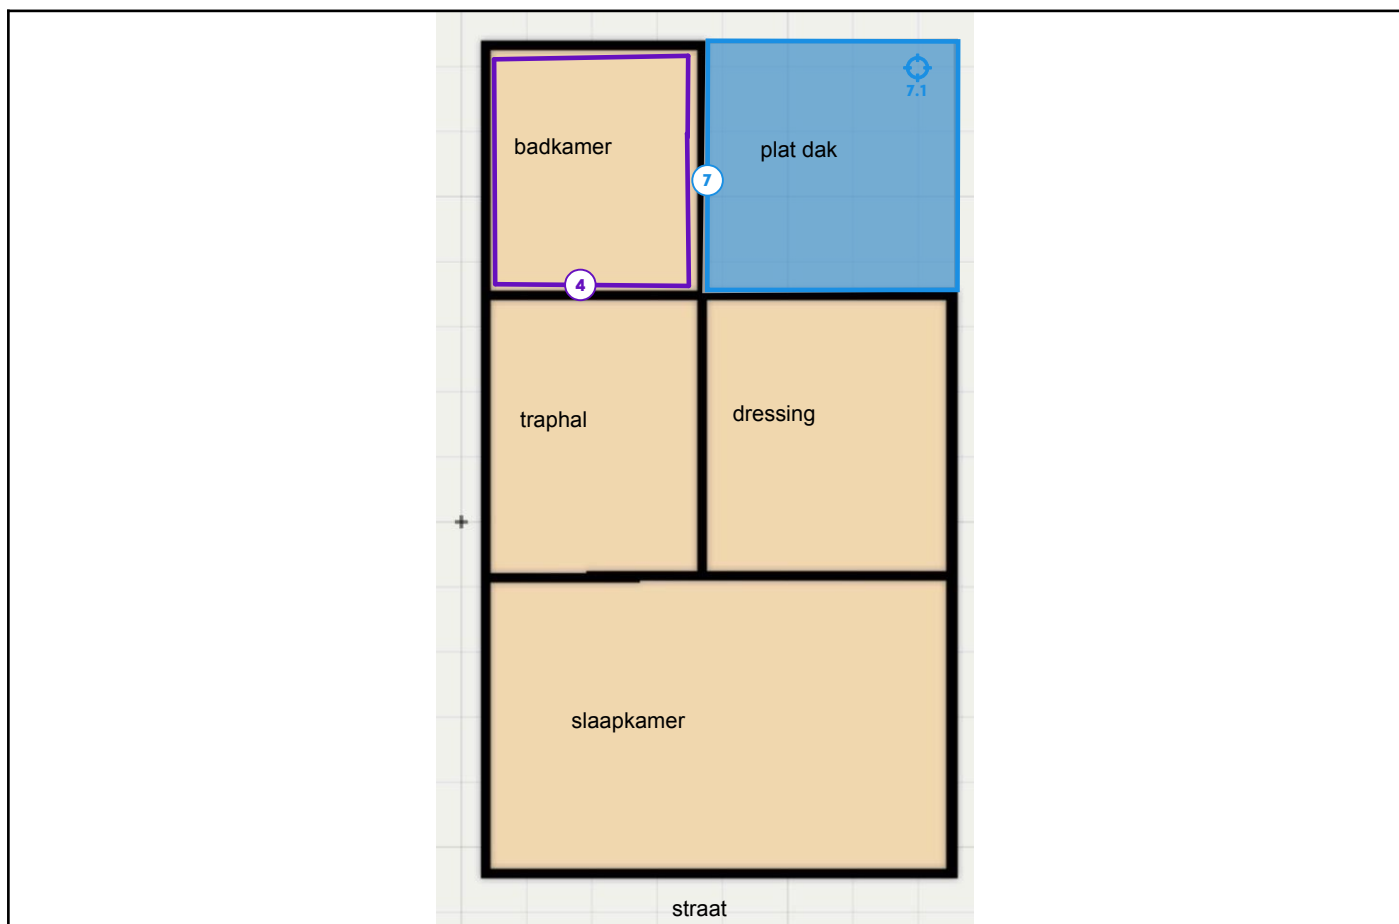
## Plan 1.3: 1eV

Beschrijving	Type	Actie
4. Tegellijm	Advies	-
7. Roofing PD	Geen asbest	-
7.1 Code: 6020442057	Puntmonster	-

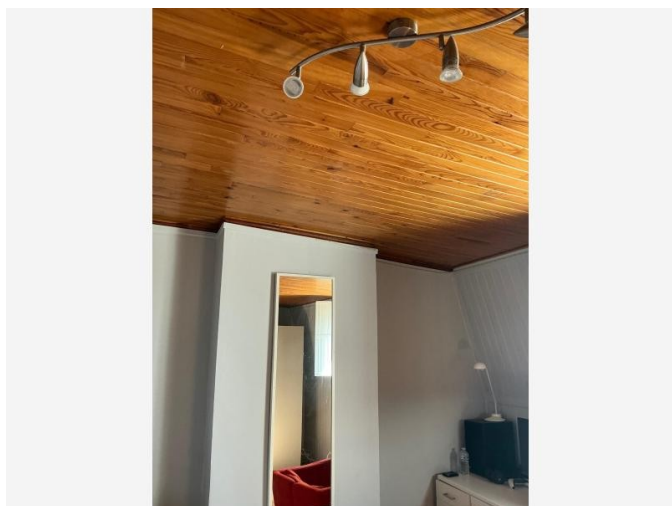
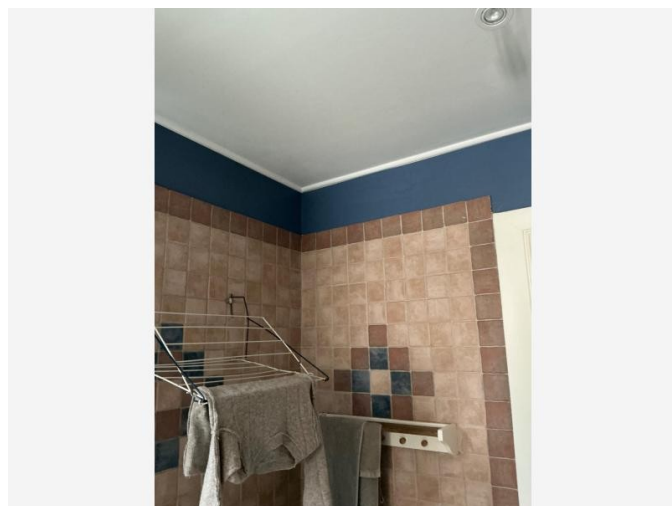
### Fiche 10: Pleisterwerk

Beschrijving	Notitie	Terug te vinden op plannen
Fiche 10: Pleisterwerk	vals plafond en gyproc.	-
Fiche 11: Leidingisolatie	-	-
Fiche 12: Lift	-	-
