Asbestinventarisatetest

Eikenstraat 138, 2840 Rumst

Attestnummer : 20260219-000292.000

Uitgegeven op : 19.02.2026

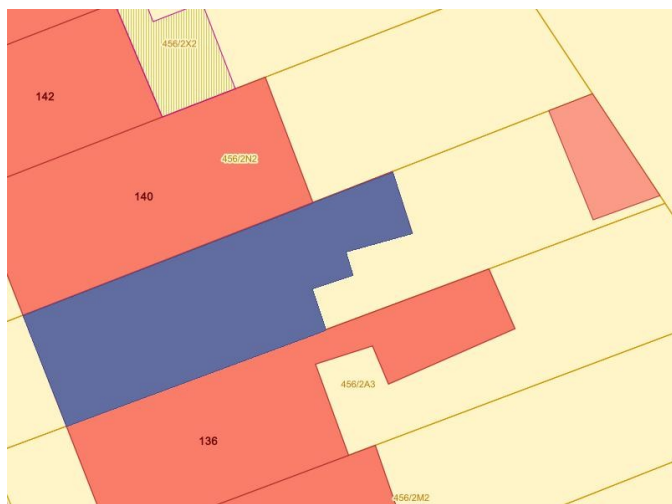
Zone 1: Hoofdgebouw

- 3 Asbestmaterialen**
- 0 Beperkingen
- 0 Uitsluitingen
- 0 Roerende goederen
- 0 Puin, steenslag, (water)bodem
- 0 Adviezen
- 2 Geen asbest**

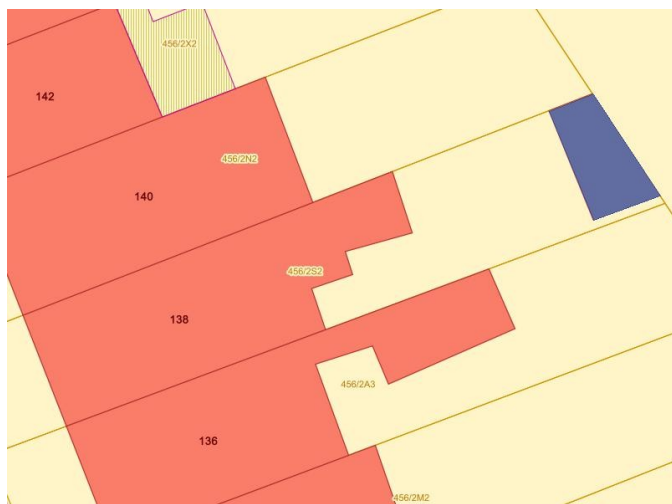
Zone 2: Bijgebouw

- 0 Asbestmaterialen
- 0 Beperkingen
- 0 Uitsluitingen
- 0 Roerende goederen
- 0 Puin, steenslag, (water)bodem
- 0 Adviezen
- 0 Geen asbest
