Asbestinventarisatetest

Pastoor Bauwenslaan 34/402, 2610 Antwerpen

Attestnummer : 20260507-000439.000

Niet-asbestveilig

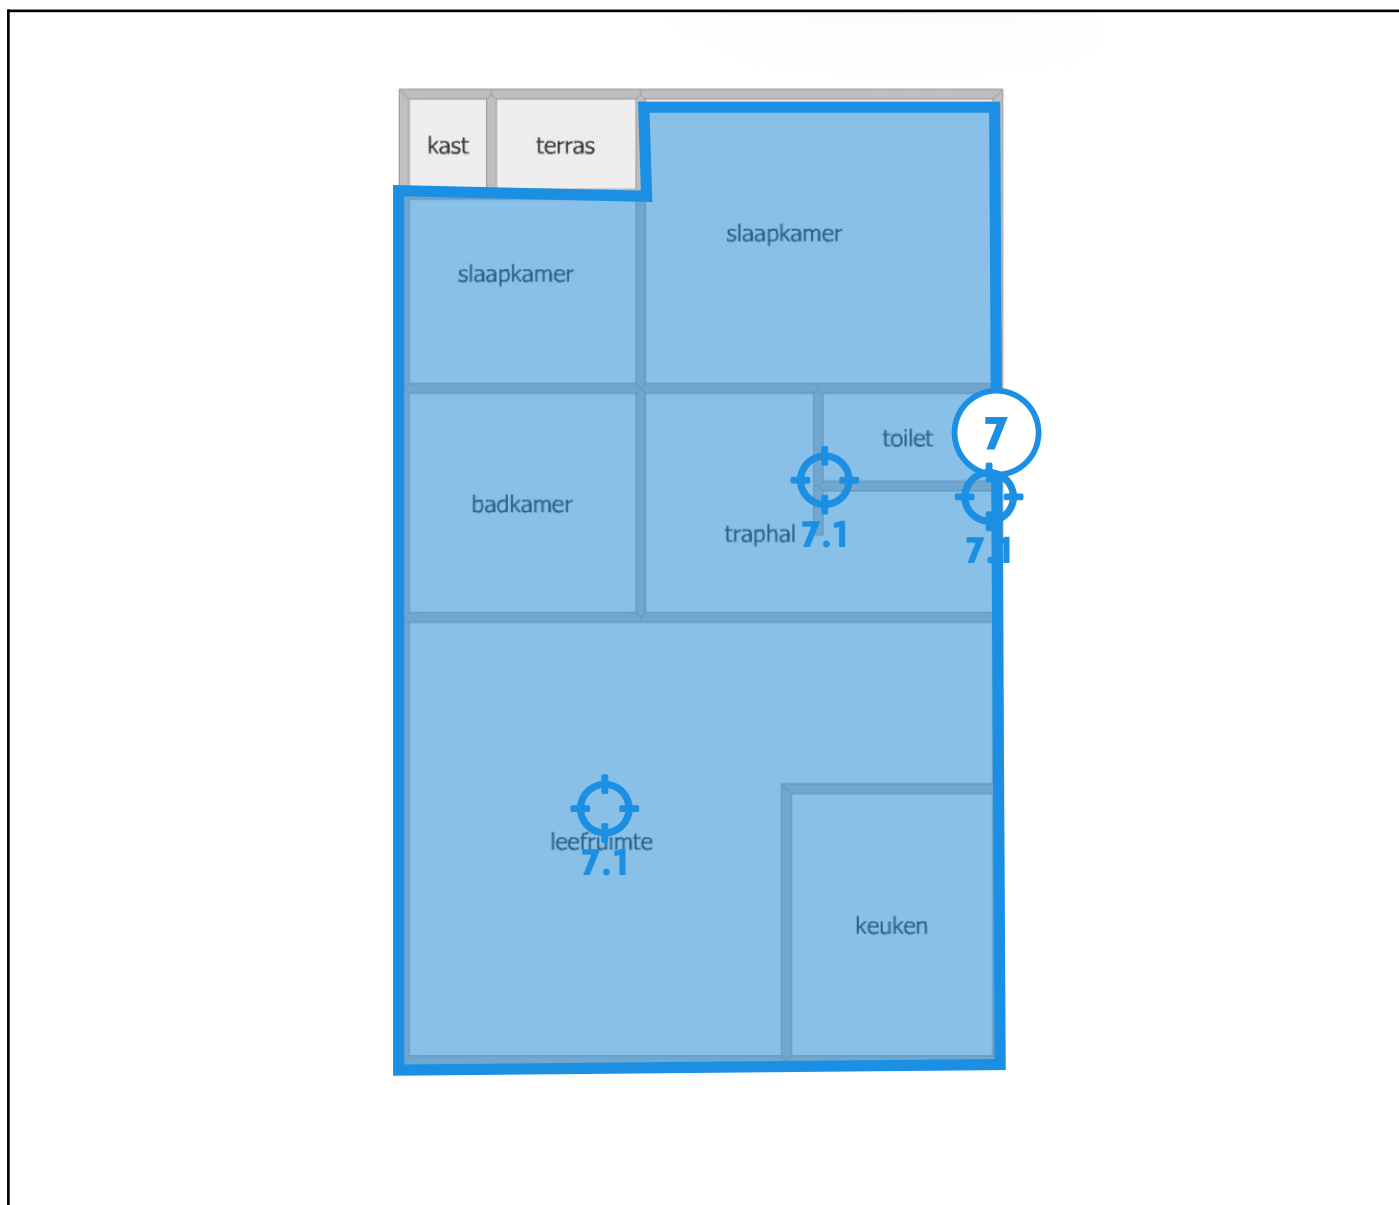
Plan 1.2: Appartement kopie

Beschrijving	Type	Actie
7. Pleister plafond	Geen asbest	-
7.1 Code: Pleister plafond	Mengmonster	-

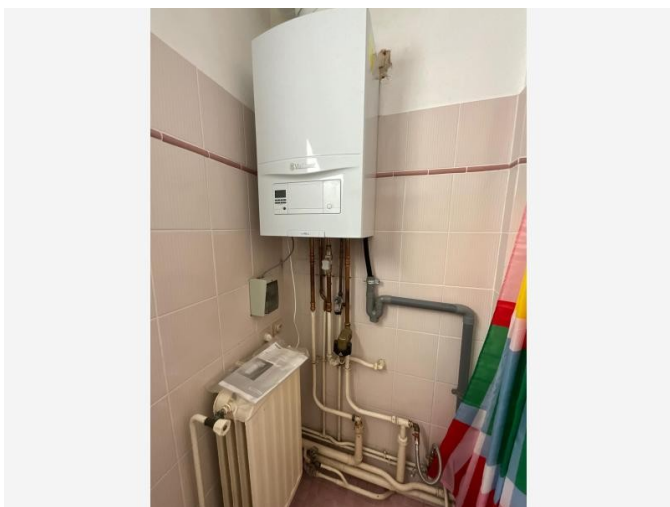
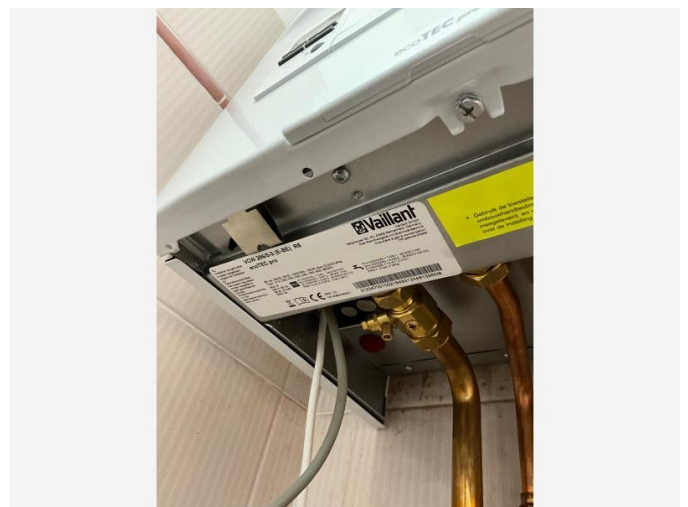
Beschrijving	Notitie	Terug te vinden op plannen
Fiche 9: Mastiek	-	-
Fiche 10: Materialen stookketel	Stookketel en materialen van 2023	-
