Asbestinventarisatetest

Stationsplein 16/0102, 2550 Kontich

Attestnummer : 20260428-000004.001

Uitgegeven op : 28.04.2026

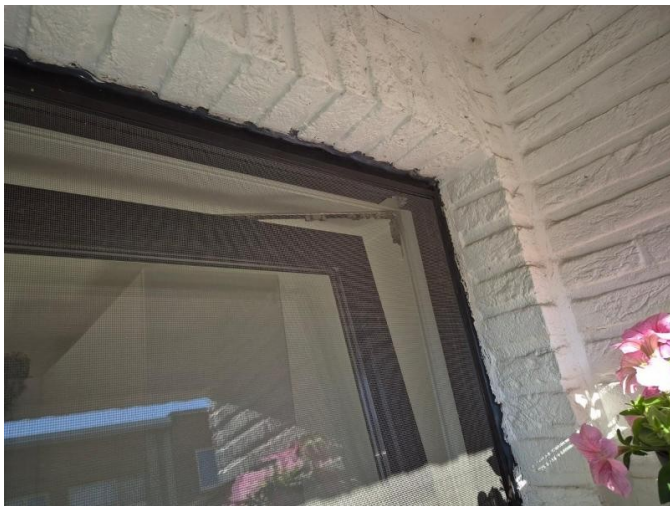
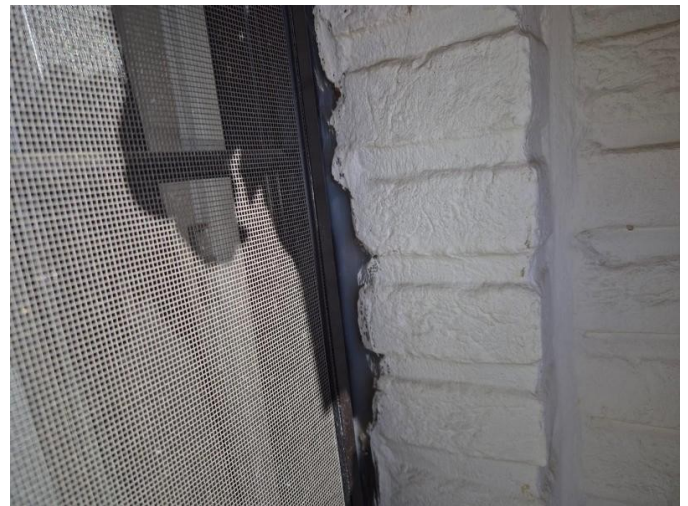
Beschrijving	Notitie	Terug te vinden op plannen
Fiche 5: afdichting tussen schrijn- en metselwerk	-	-
Fiche 6: afdichting tussen schrijnwerk en glas	De afdichting aan het schrijnwerk bestaat uit rubber	-

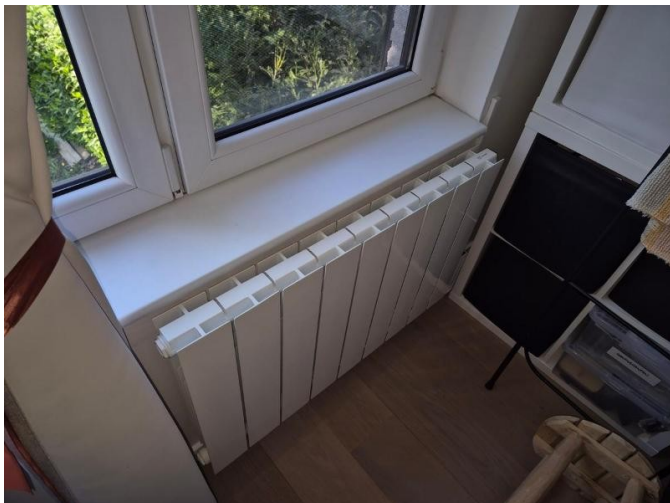
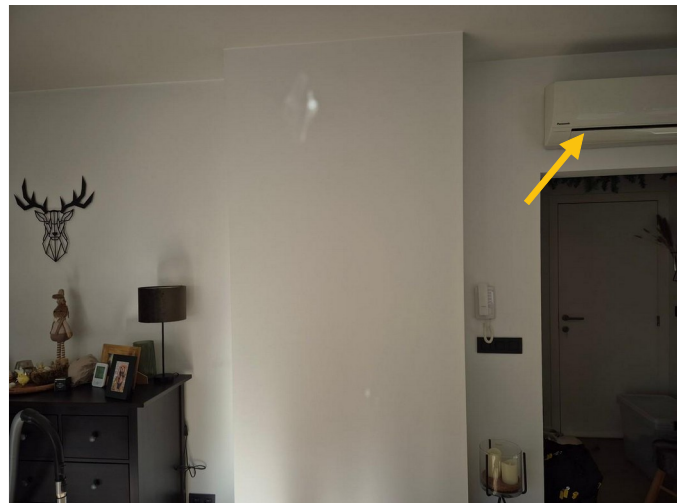
Beschrijving	Notitie	Terug te vinden op plannen
Fiche 8: Geen dak aanwezig	-	-
Fiche 9: Geen lift aanwezig	-	-
Fiche 10: Geen dakbedekking aanwezig	-	-
Fiche 11: Geen stookinstallatie	Verwarming met elektrische radiator en warmtepomp	-
