Asbestinventarisatetest

Steenakker 9, 2640 Mortsel

Attestnummer : 20260508-000329.000

Uitgegeven op : 08.05.2026

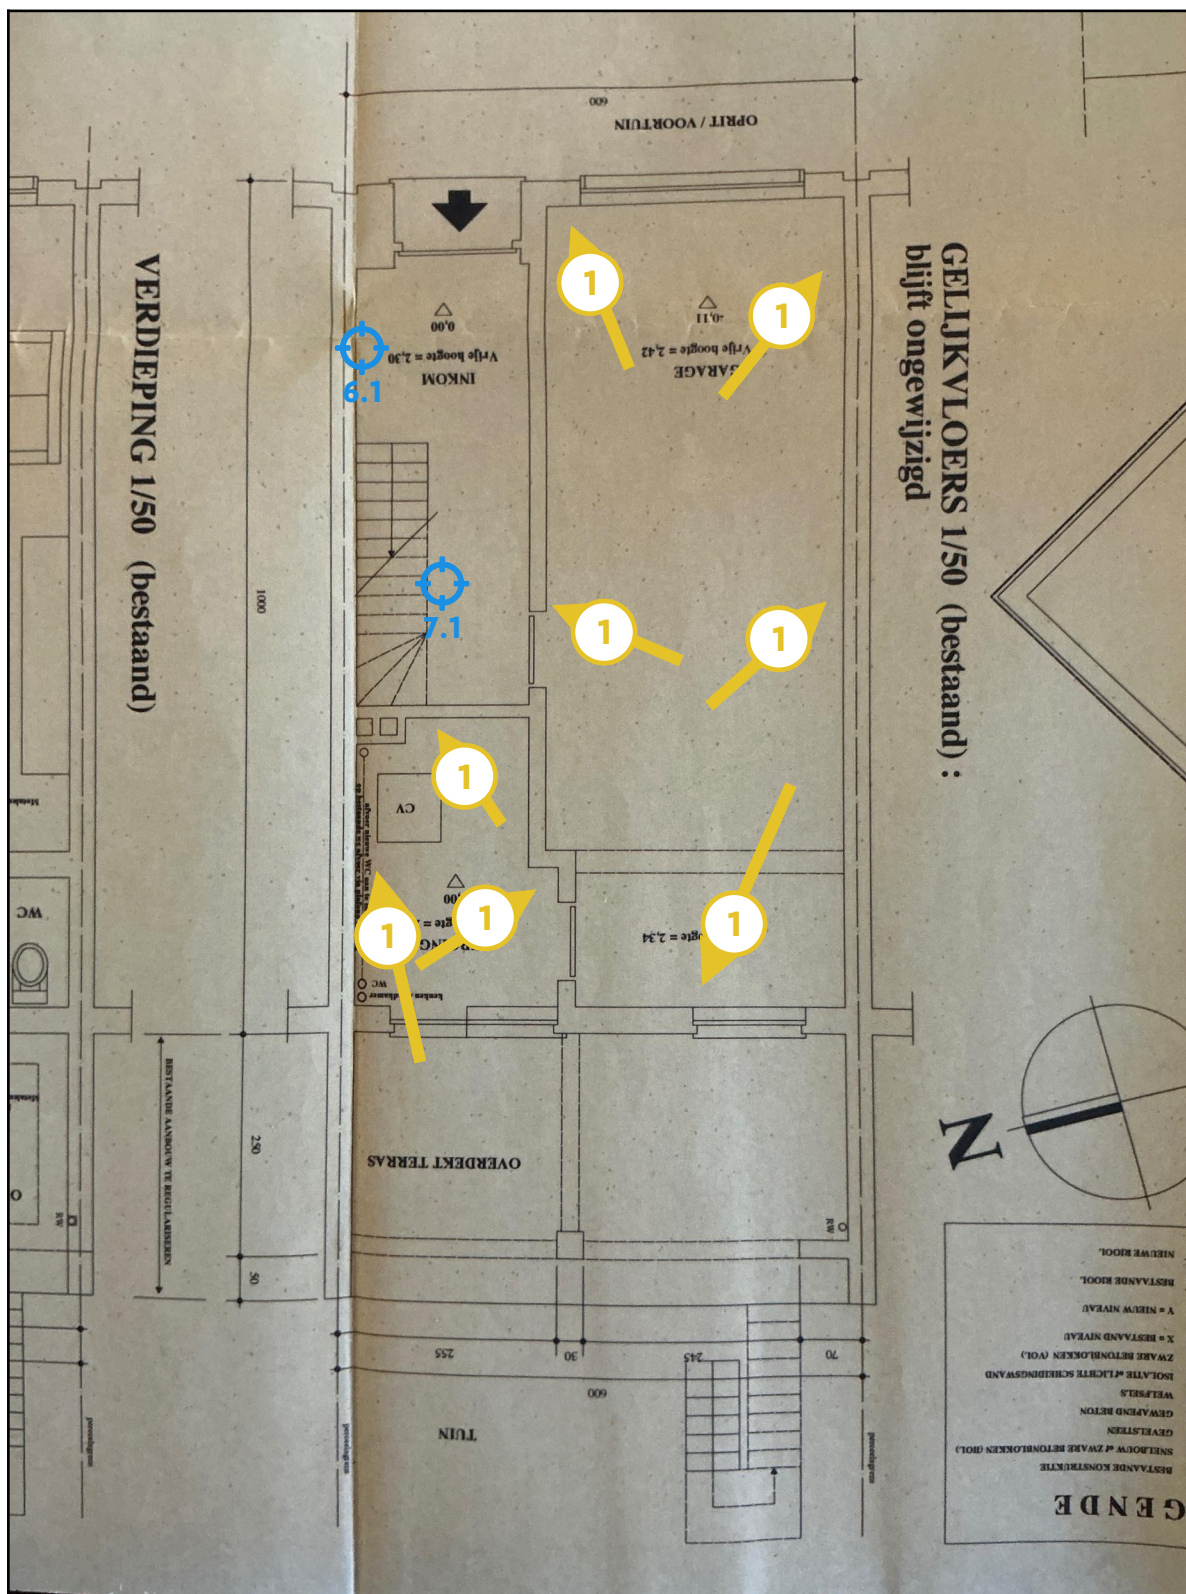
Plan 1.1: Gelijkvloers

1. Bakeliet	Asbestmateriaal	Zorgvuldig beheren
6. Pleisterwerk wanden	Geen asbest	-
6.1 Code: 6020440168	Mengmonster	-
7. Pleisterwerk plafond	Geen asbest	-
7.1 Code: 6020440167	Mengmonster	-

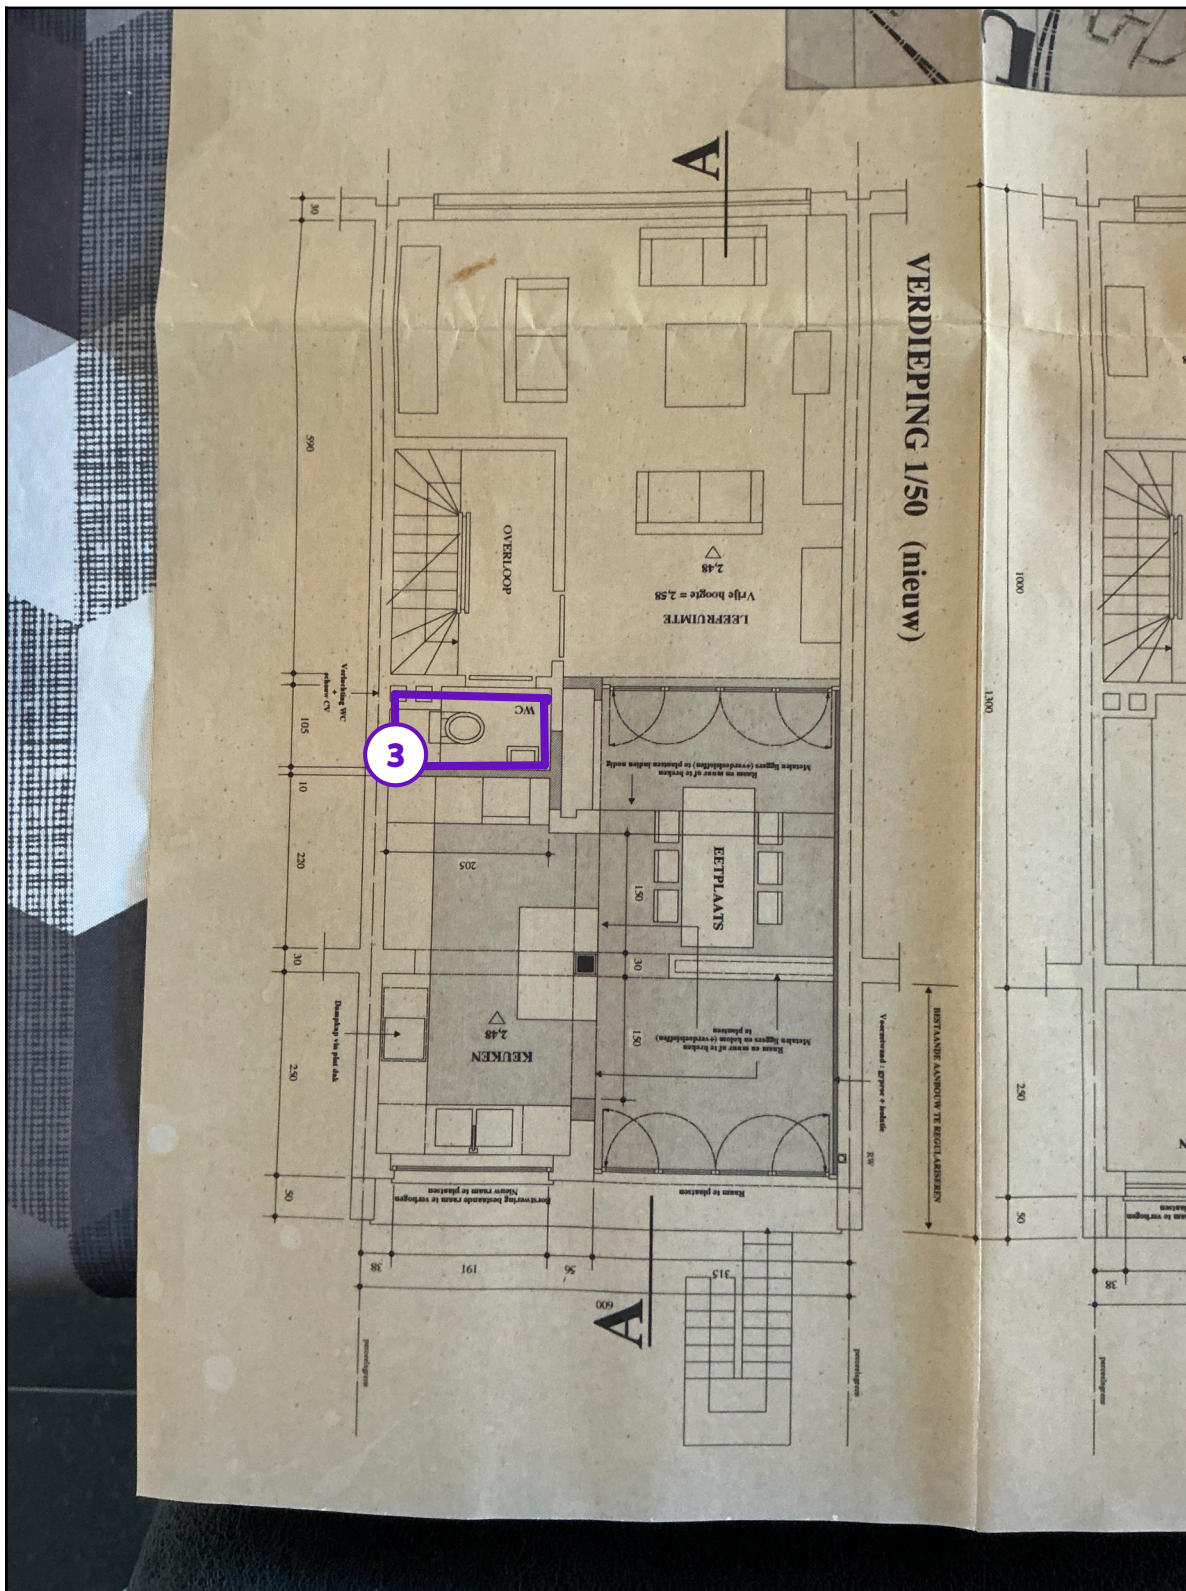
Plan 1.2: 1ste verdiep

3. Tegelijm	Advies	-
-------------	--------	---

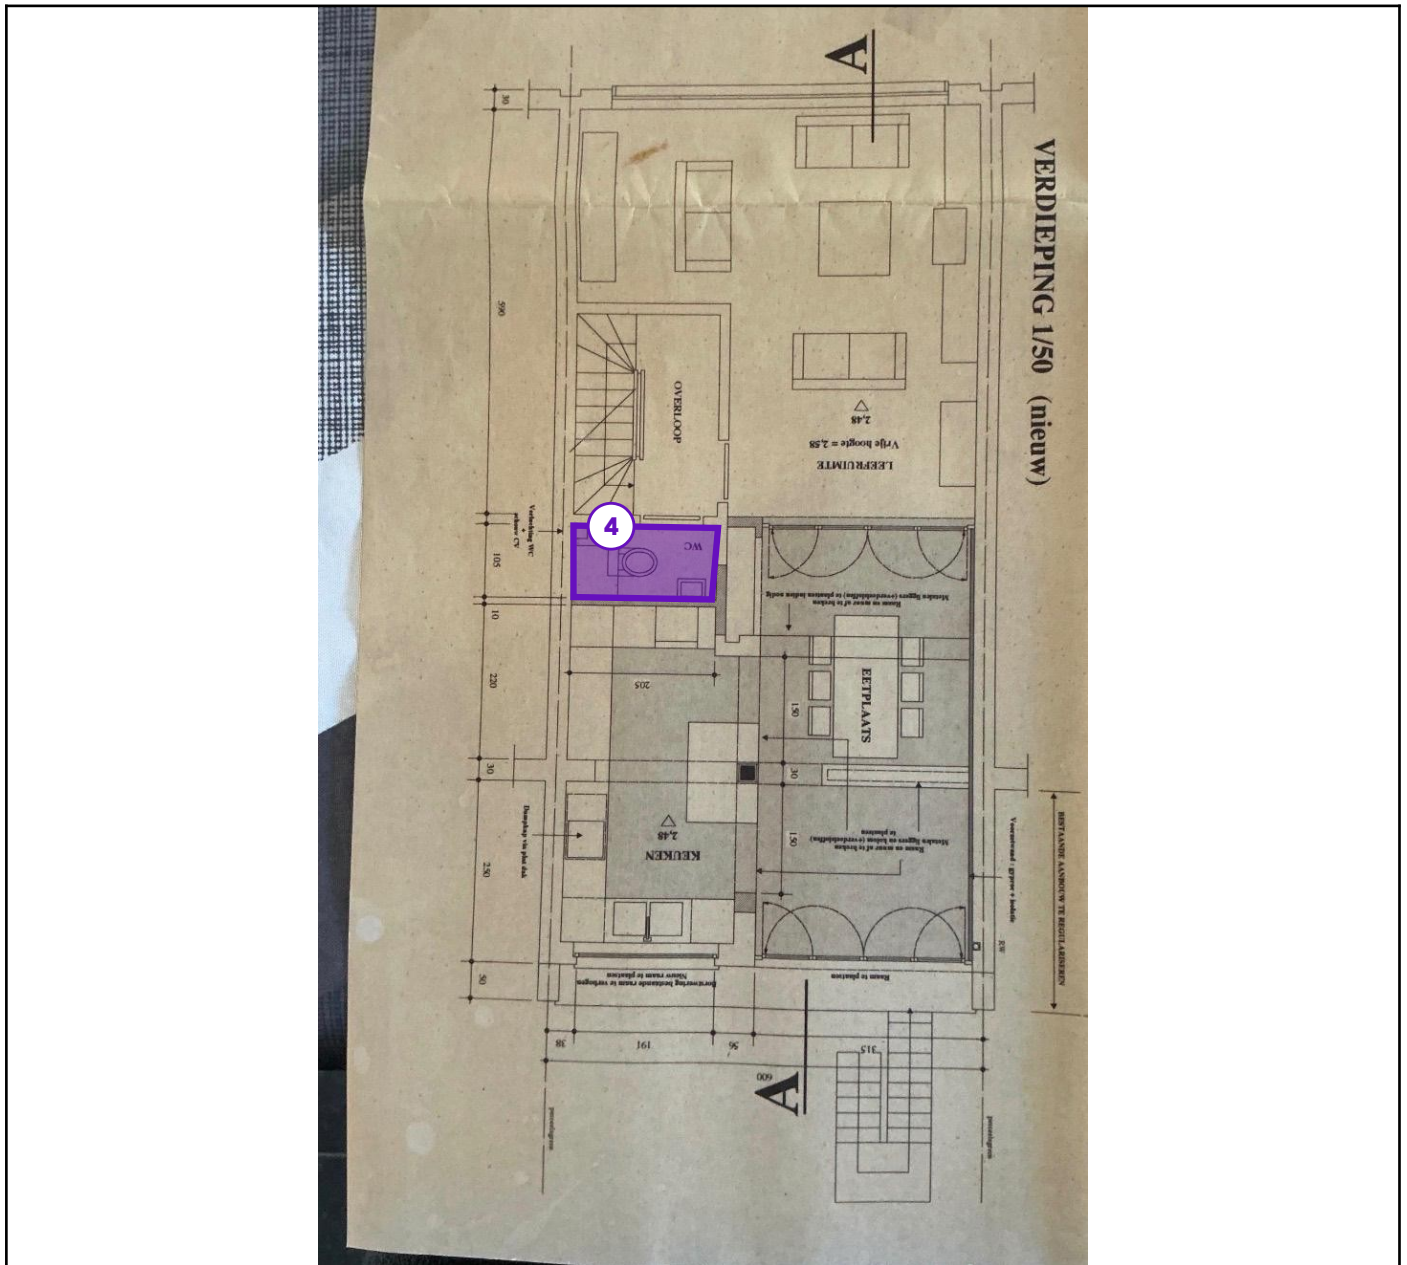
Plan 1.3: 1eV kopie

Beschrijving	Type	Actie
4. Vals plafond	Advies	-

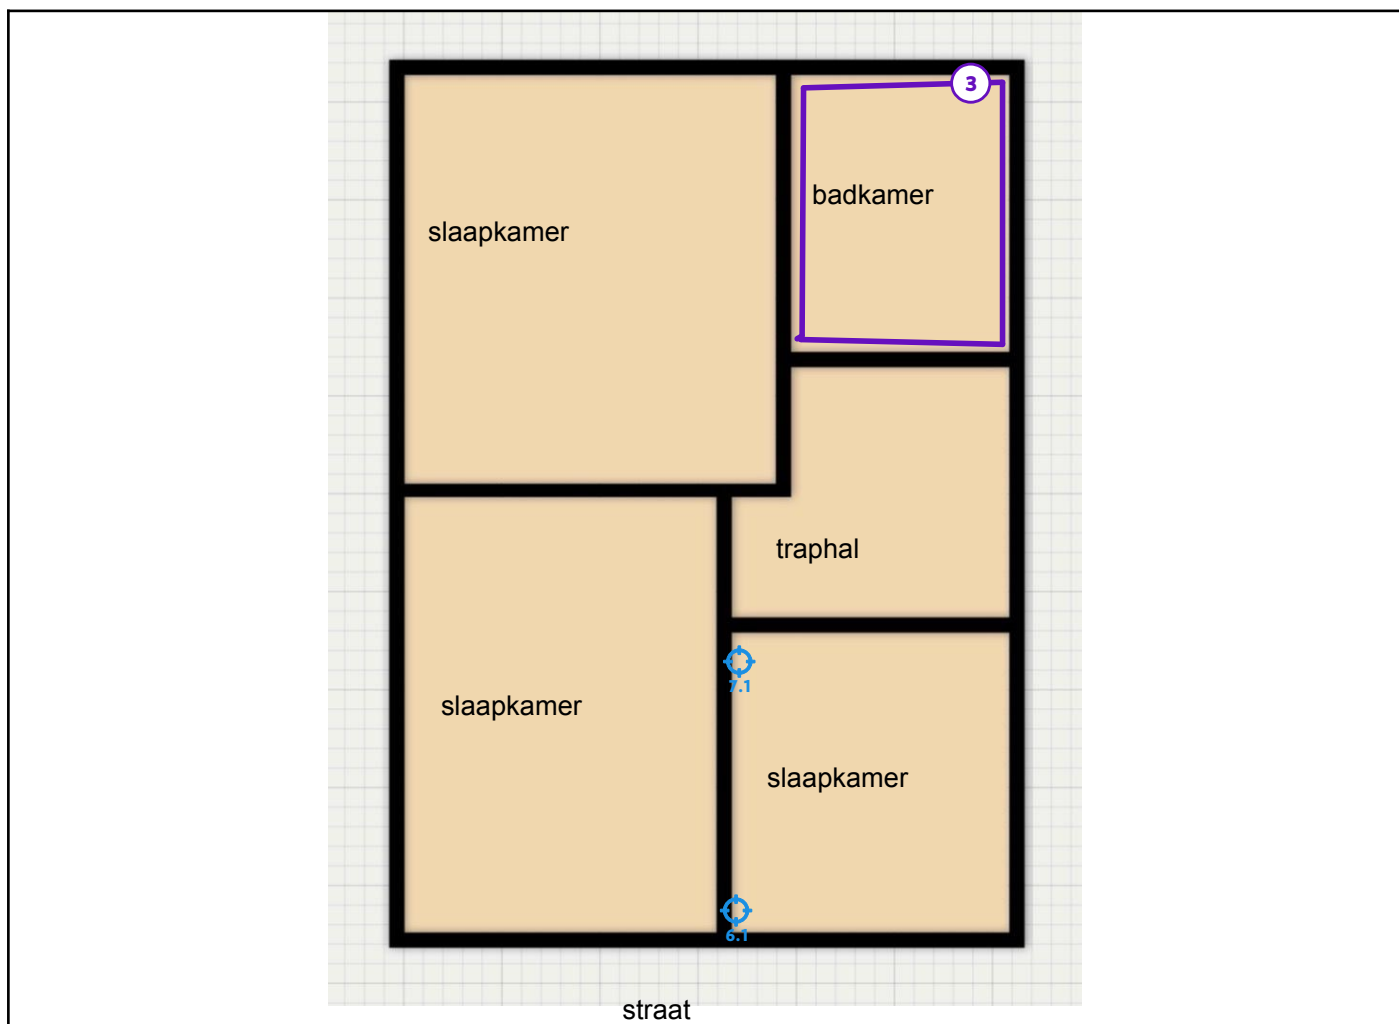
Plan 1.4: 2eV

Beschrijving	Type	Actie
3. Tegellijm	Advies	-
6. Pleisterwerk wanden	Geen asbest	-
6.1 Code: 6020440168	Mengmonster	-
7. Pleisterwerk plafond	Geen asbest	-
7.1 Code: 6020440167	Mengmonster	-

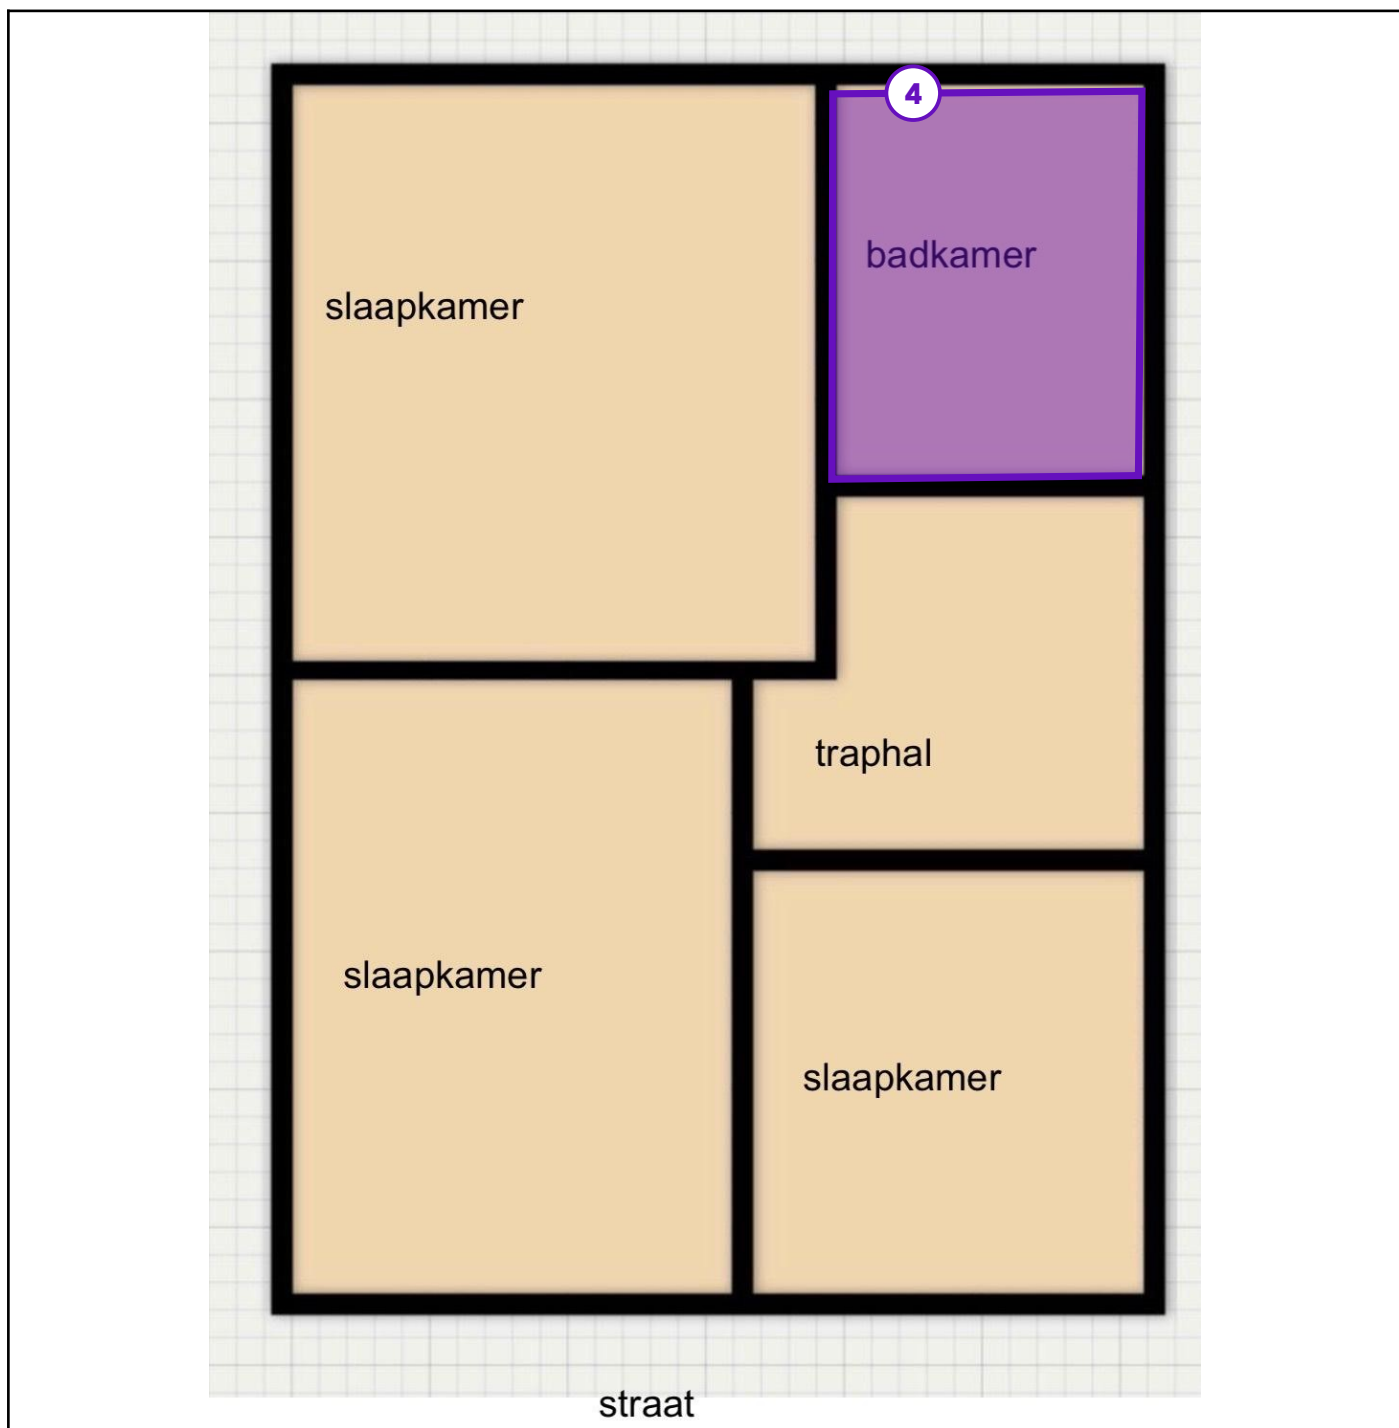
Plan 1.5: 2eV kopie

Beschrijving	Type	Actie
4. Vals plafond	Advies	-

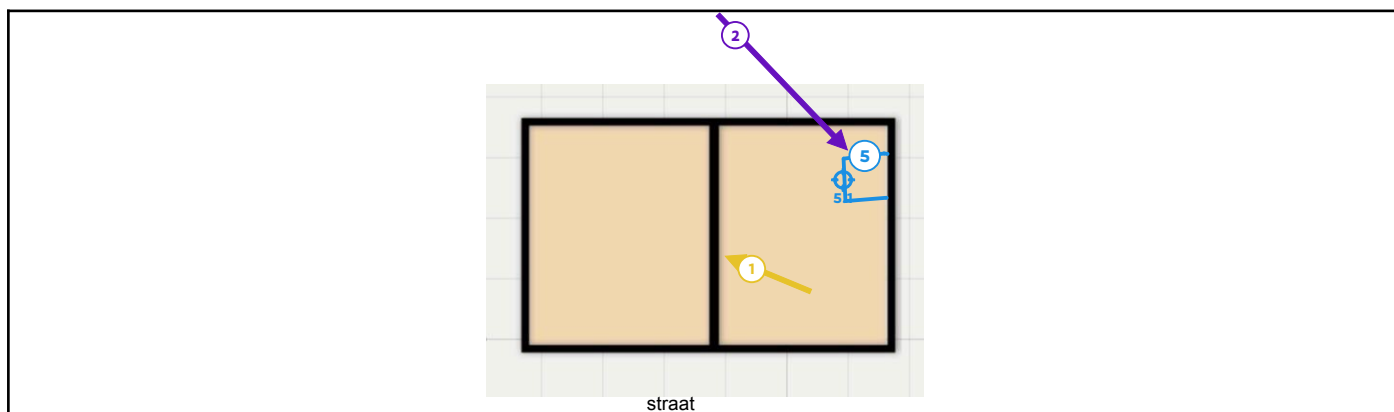
Plan 1.6: Zolder

Beschrijving	Type	Actie
1. Bakeliet	Asbestmateriaal	Zorgvuldig beheren
2. Rookgaskanalen	Beperking	-
5. Cementering zolder	Geen asbest	-
5.1 Code: 6020440169	Puntmonster	-
