# Asbestinventarisatetest

Oudestraat 50A, 2660 Antwerpen

Attestnummer : 20260519-000458.000

Uitgegeven op : 19.05.2026

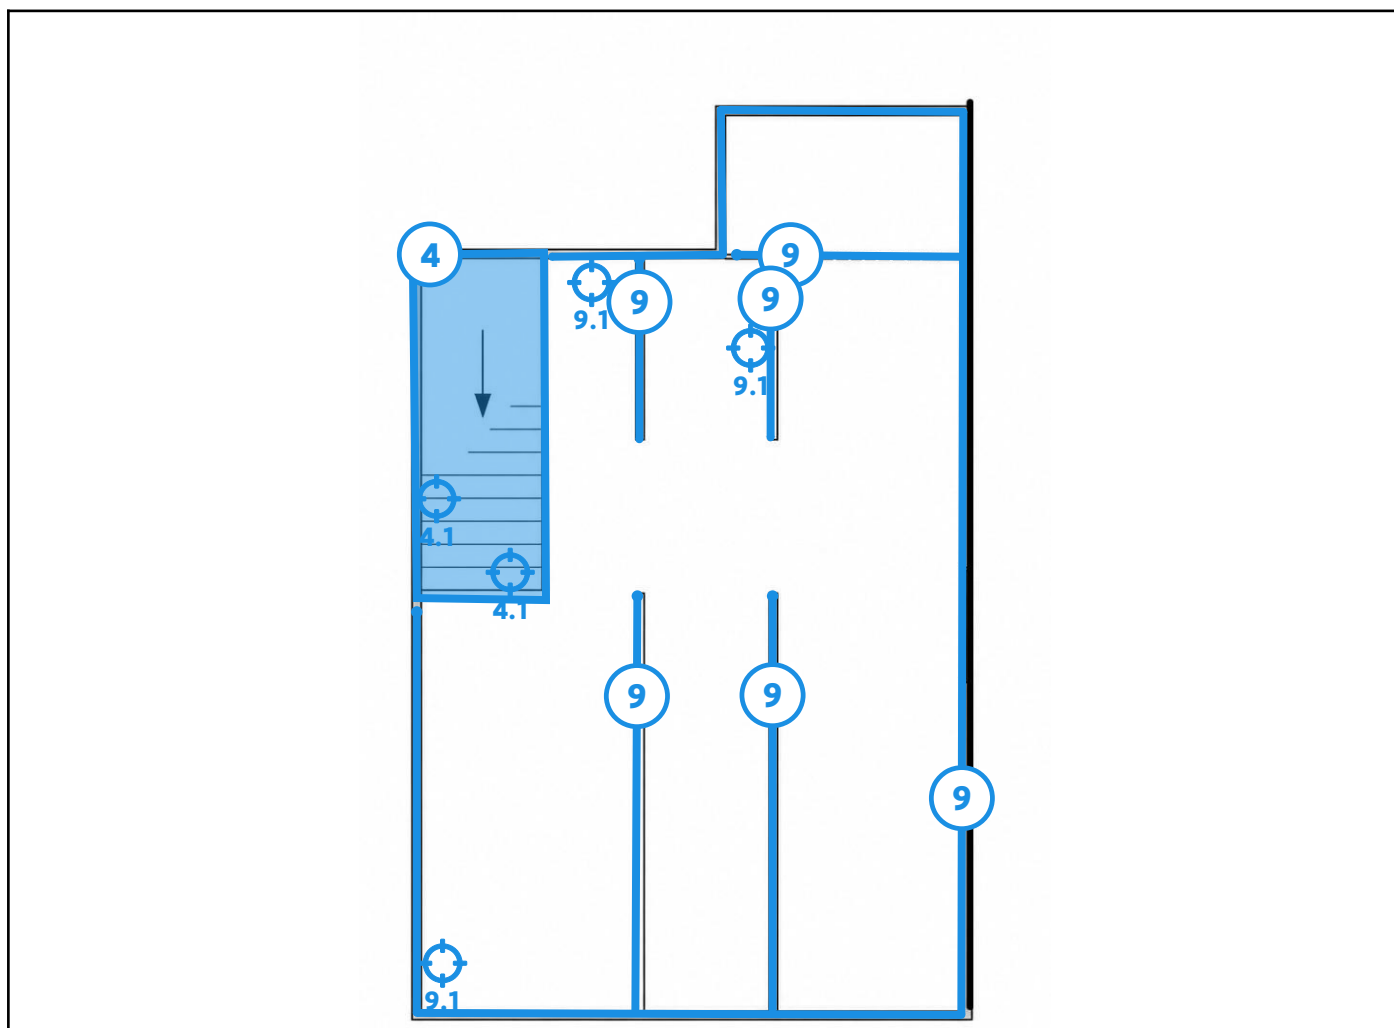
## Plan 1.1: Kelder

Beschrijving	Type	Actie
4. Bepleistering trap kelder	Geen asbest	-
4.1 Code: staal 03	Mengmonster	-
9. cementbepleistering kelder	Geen asbest	-
9.1 Code: staal 05	Mengmonster	-

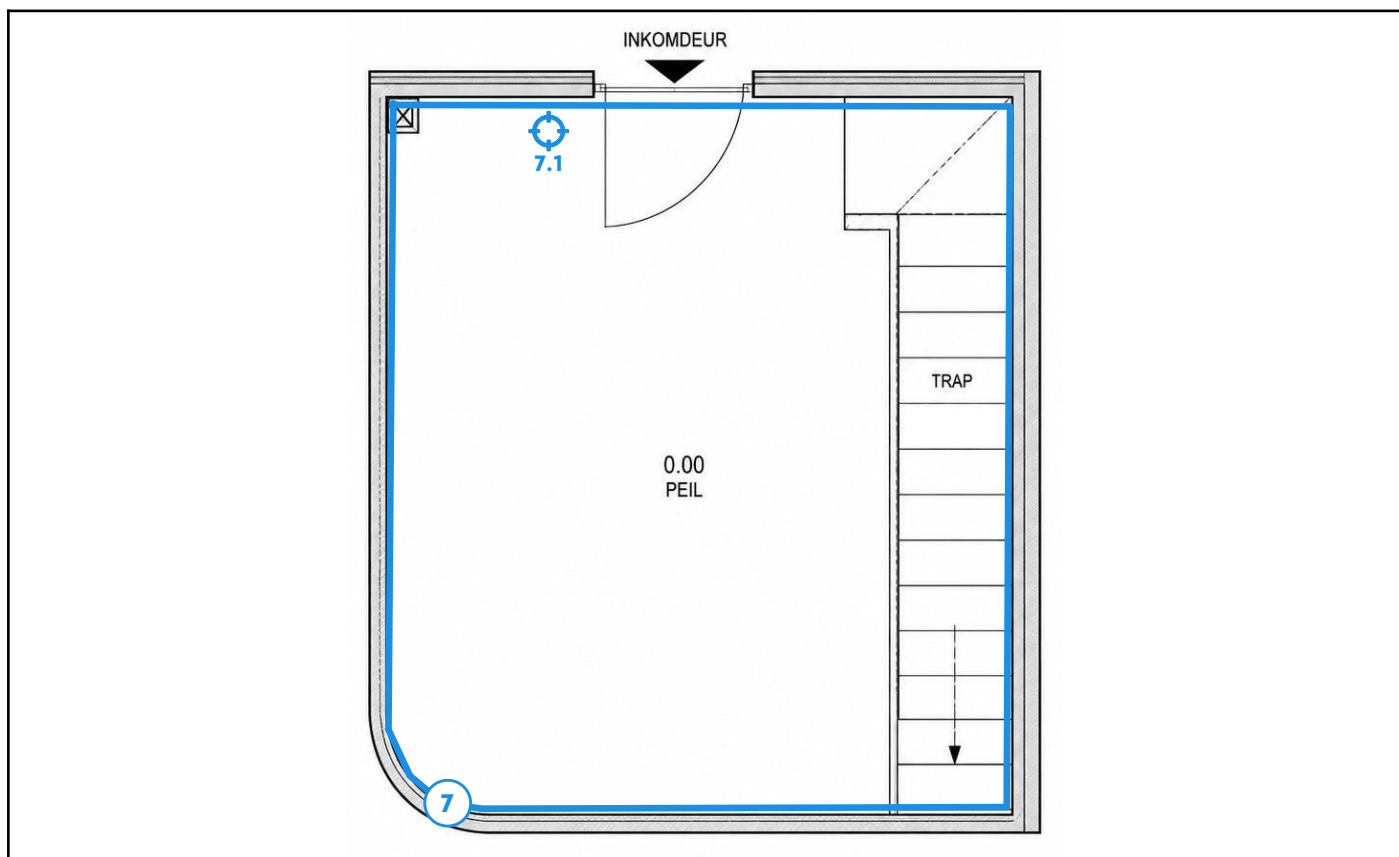
## Plan 1.3: Gelijkvloers

Beschrijving	Type	Actie
7. Bepleistering moluur	Geen asbest	-
7.1 Code: staal 02	Mengmonster	-

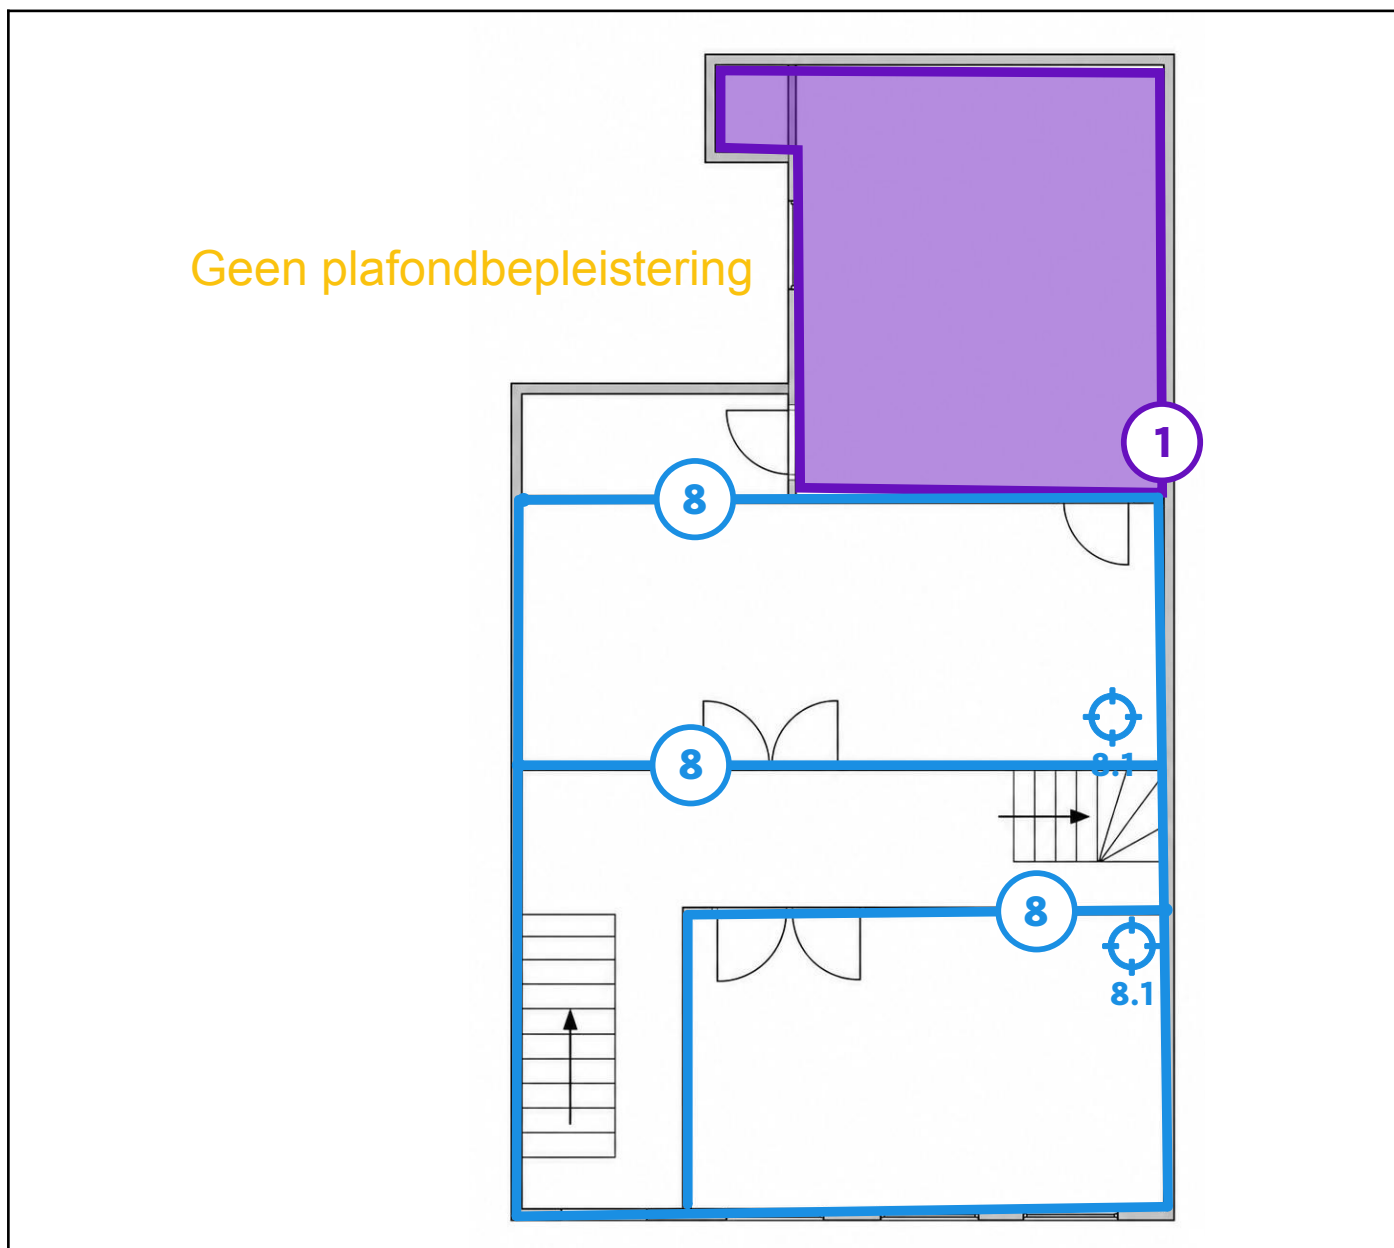
## Plan 1.4: 1e Verdieping

Beschrijving	Type	Actie
1. Afwerkingsmateriaal onder vaste vloertegels	Advies	-
3. valse plafonds / gipsplaten	Advies	-
8. Beploistering muren	Geen asbest	-
8.1 Code: staal 01	Mengmonster	-

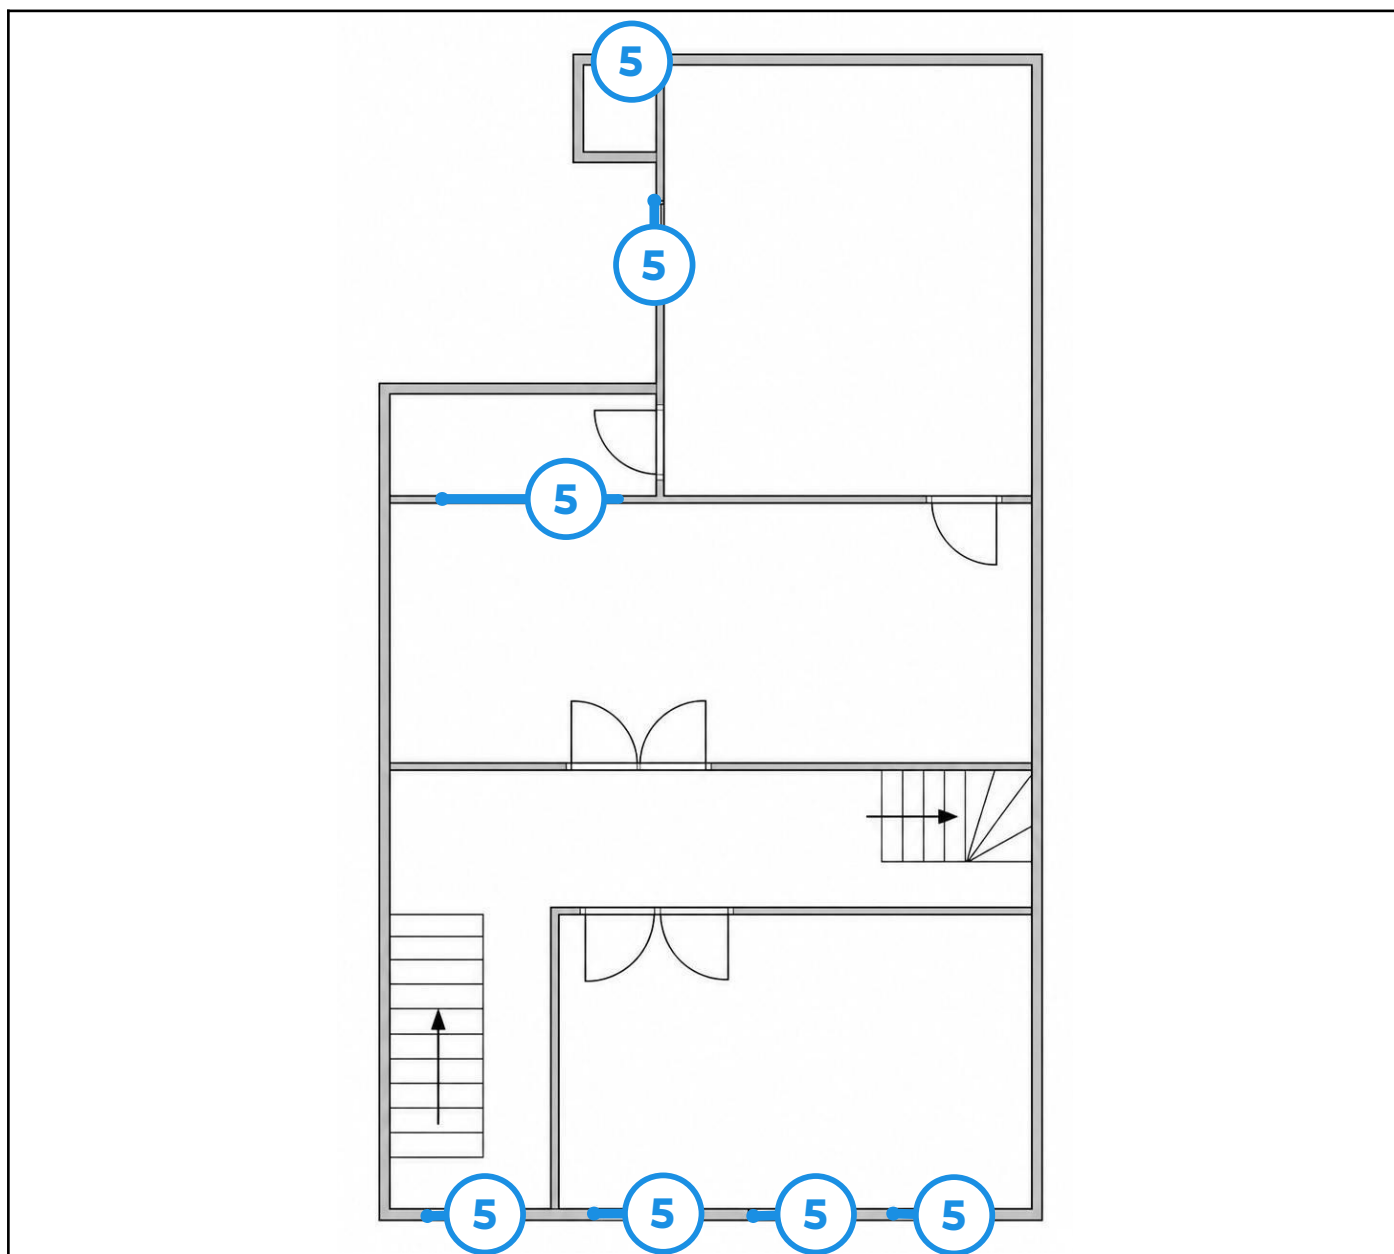
## Plan 1.6: 1e Verdieping

Beschrijving	Type	Actie
5. Afdichting ramen tussen profiel en muur	Geen asbest	-

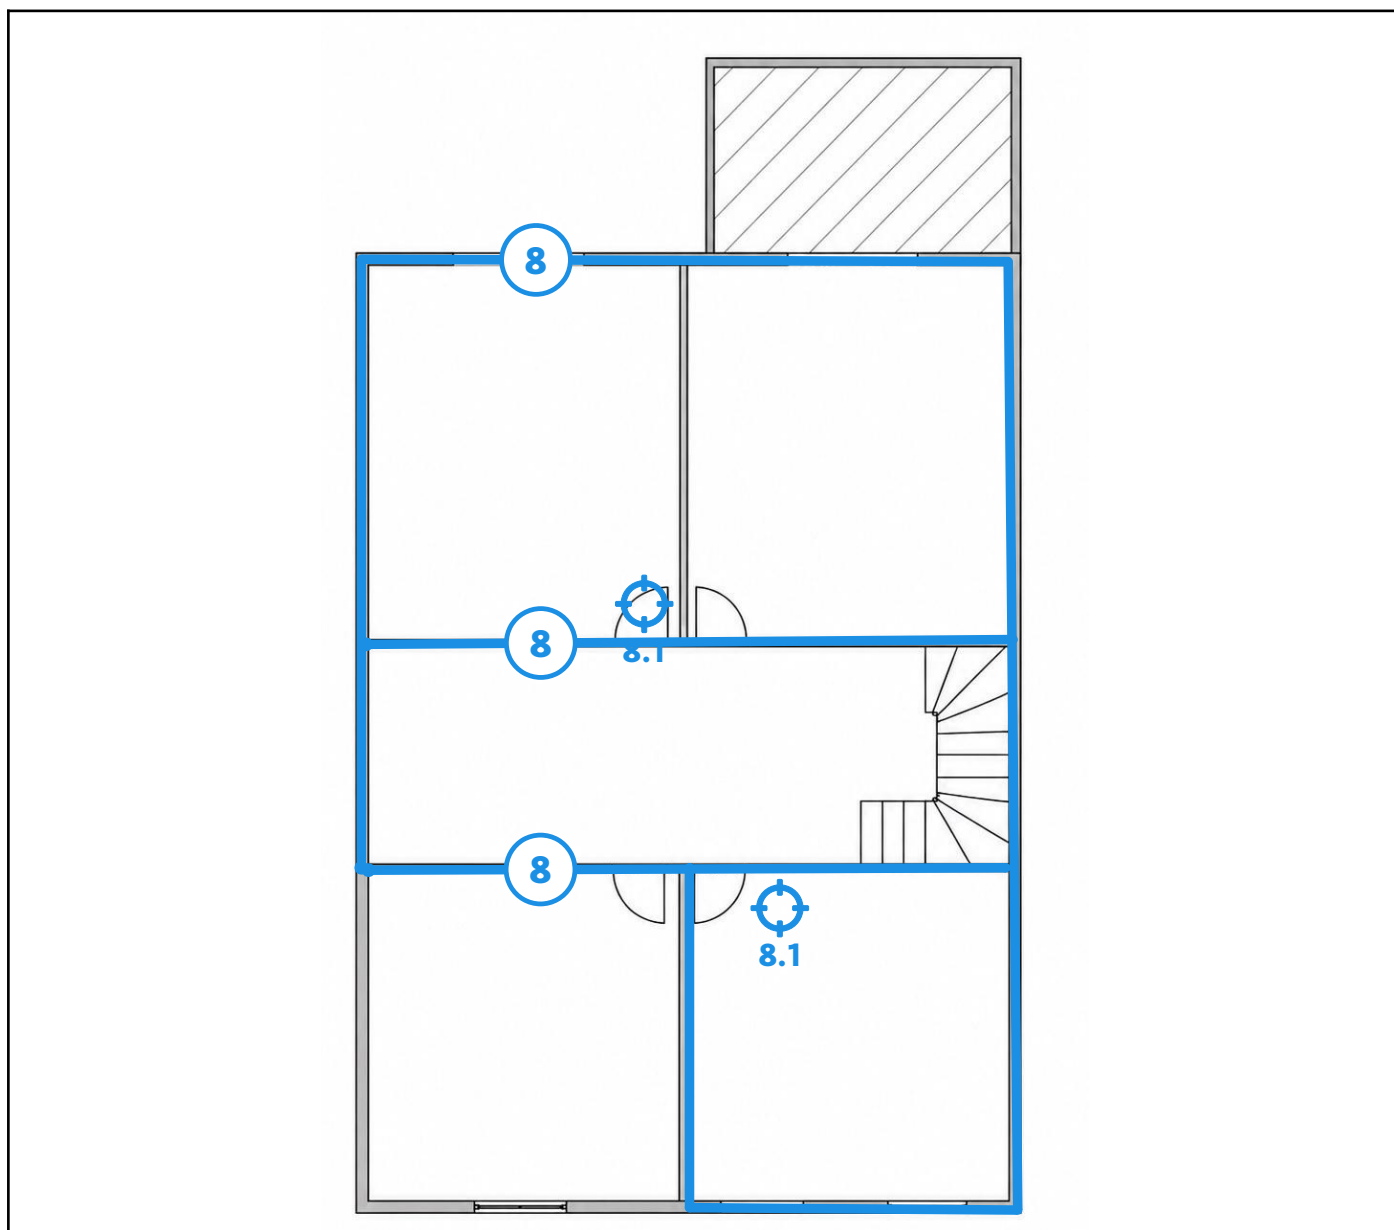
## Plan 1.7: 2e Verdieping

Beschrijving	Type	Actie
8. Beploistering muren	Geen asbest	-
8.1 Code: staal 01	Mengmonster	-

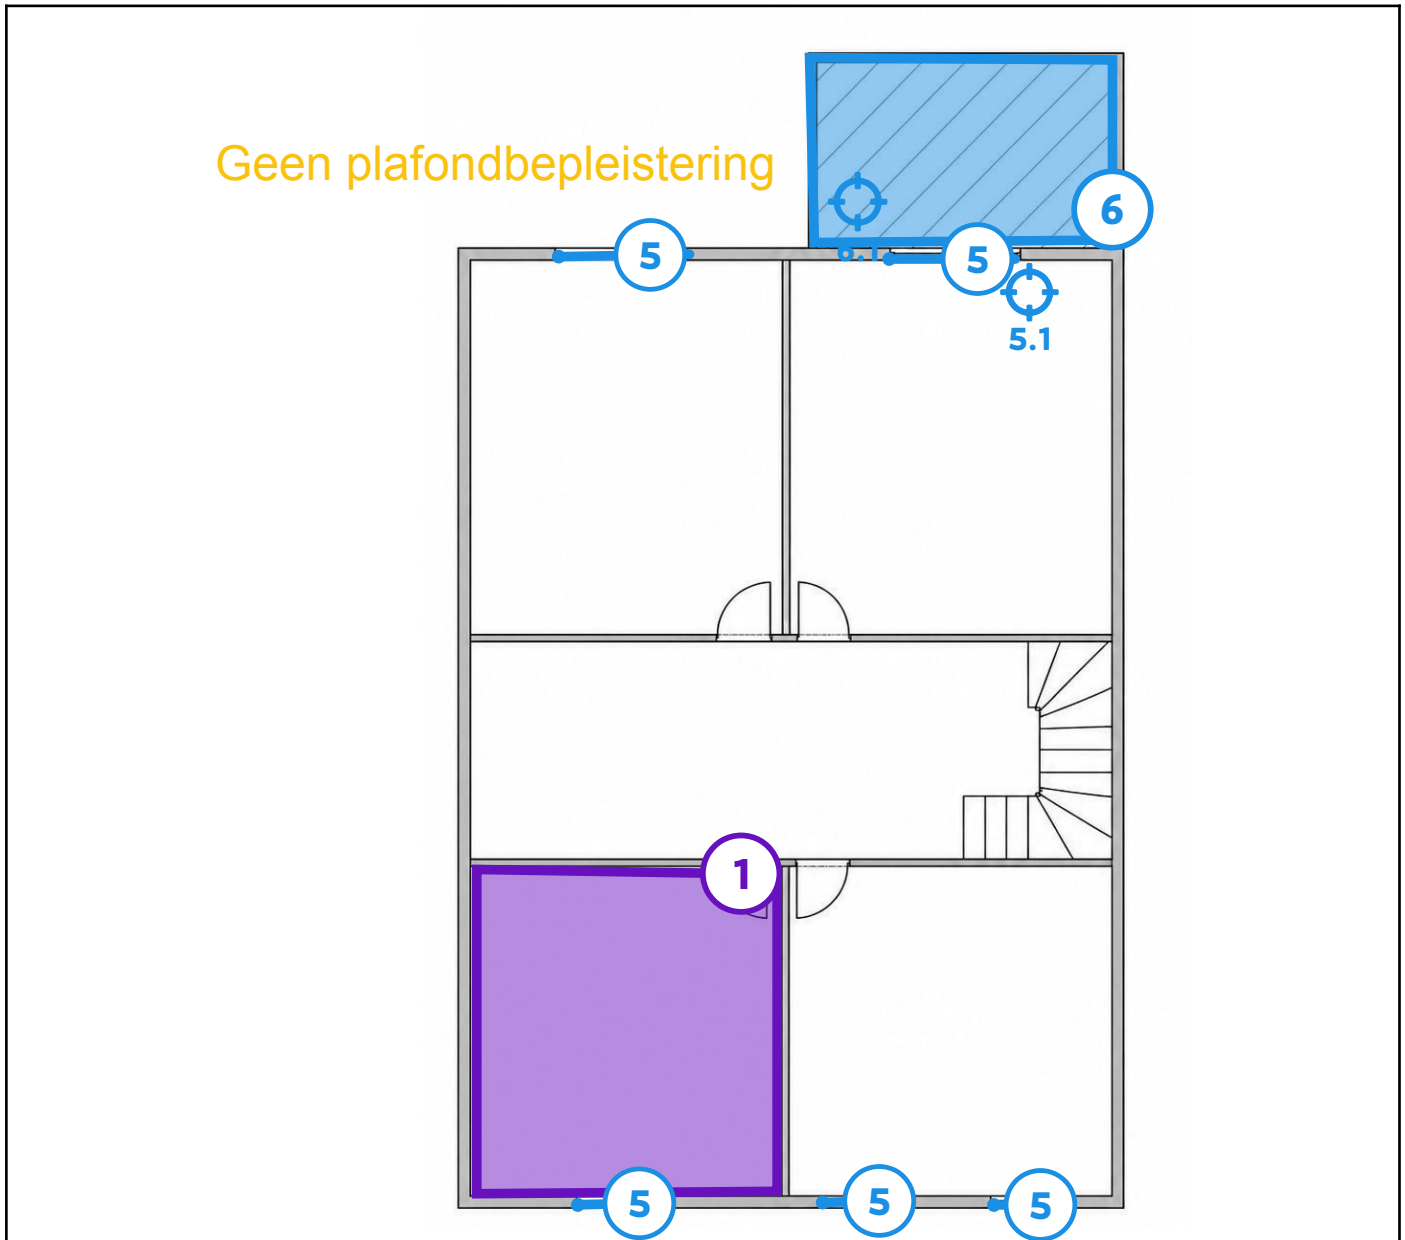
## Plan 1.8: 2e Verdieping

Beschrijving	Type	Actie
1. Afwerkingsmateriaal onder vaste vloertegels	Advies	-
3. valse plafonds / gipsplaten	Advies	-
5. Afdichting ramen tussen profiel en muur	Geen asbest	-
5.1 Code: staal 04	Puntmonster	-

6. Roofing dakbedekking 1e en 2e verdieping	Geen asbest	-
6.1 Code: staal 06	Mengmonster	-

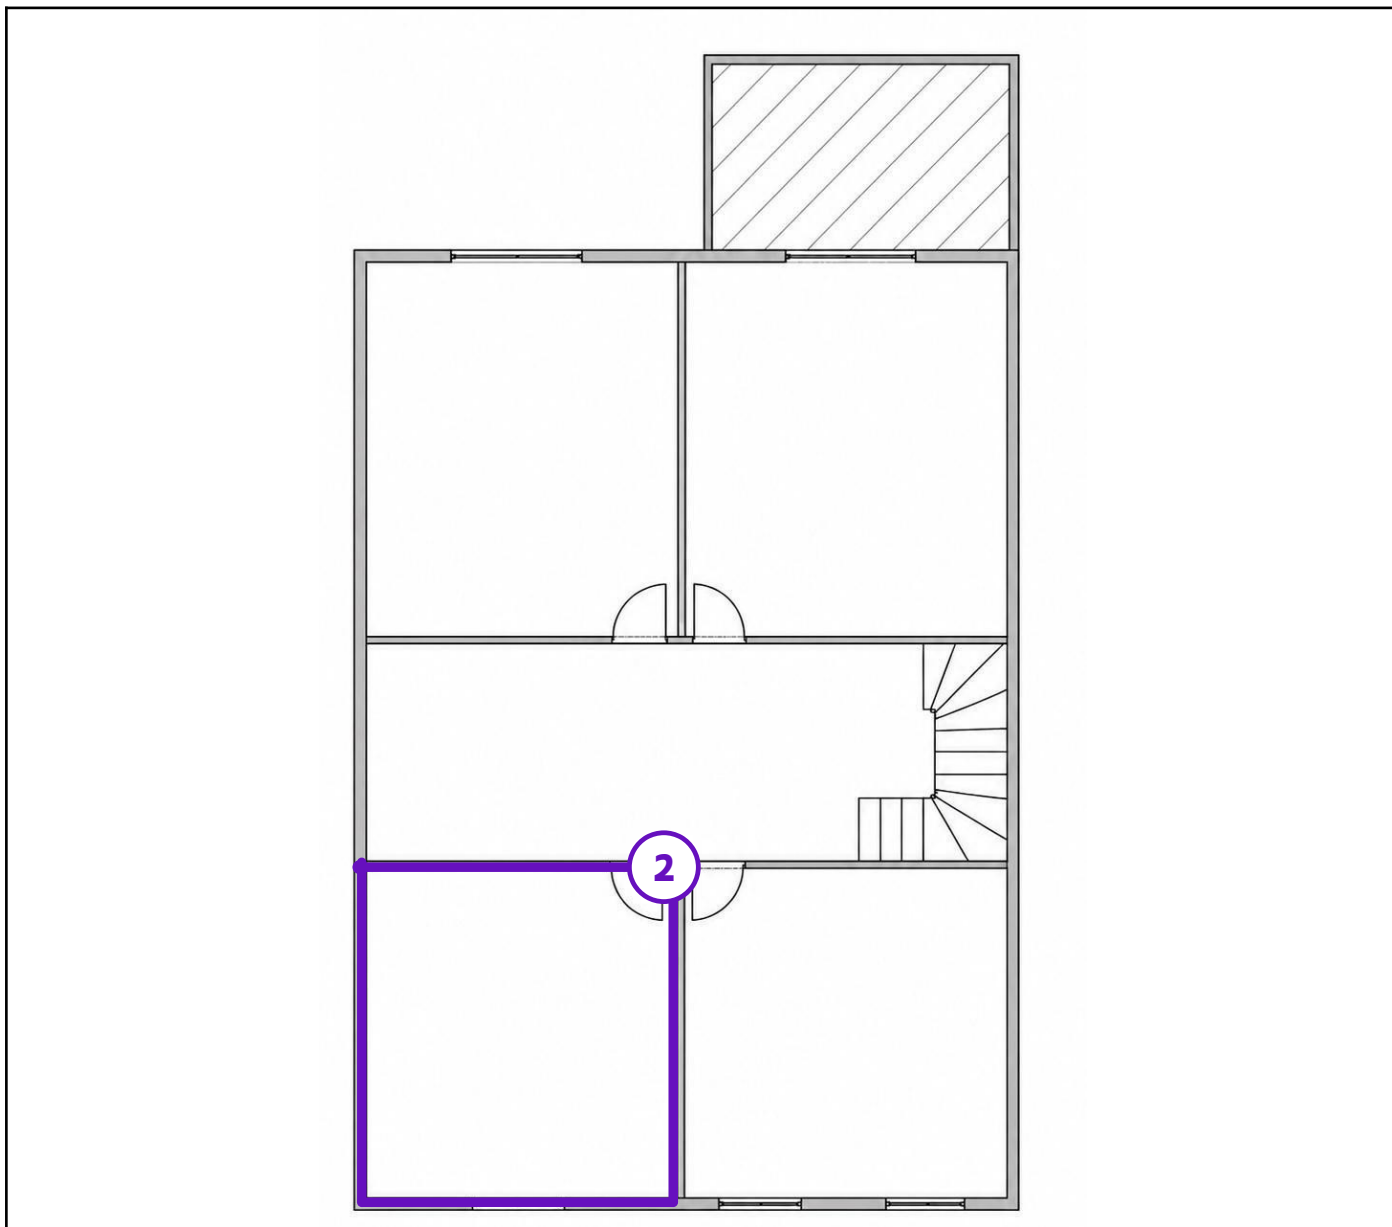
## Plan 1.9: 2e Verdieping

Beschrijving	Type	Actie
2. Lijm faiencetegels	Advies	-

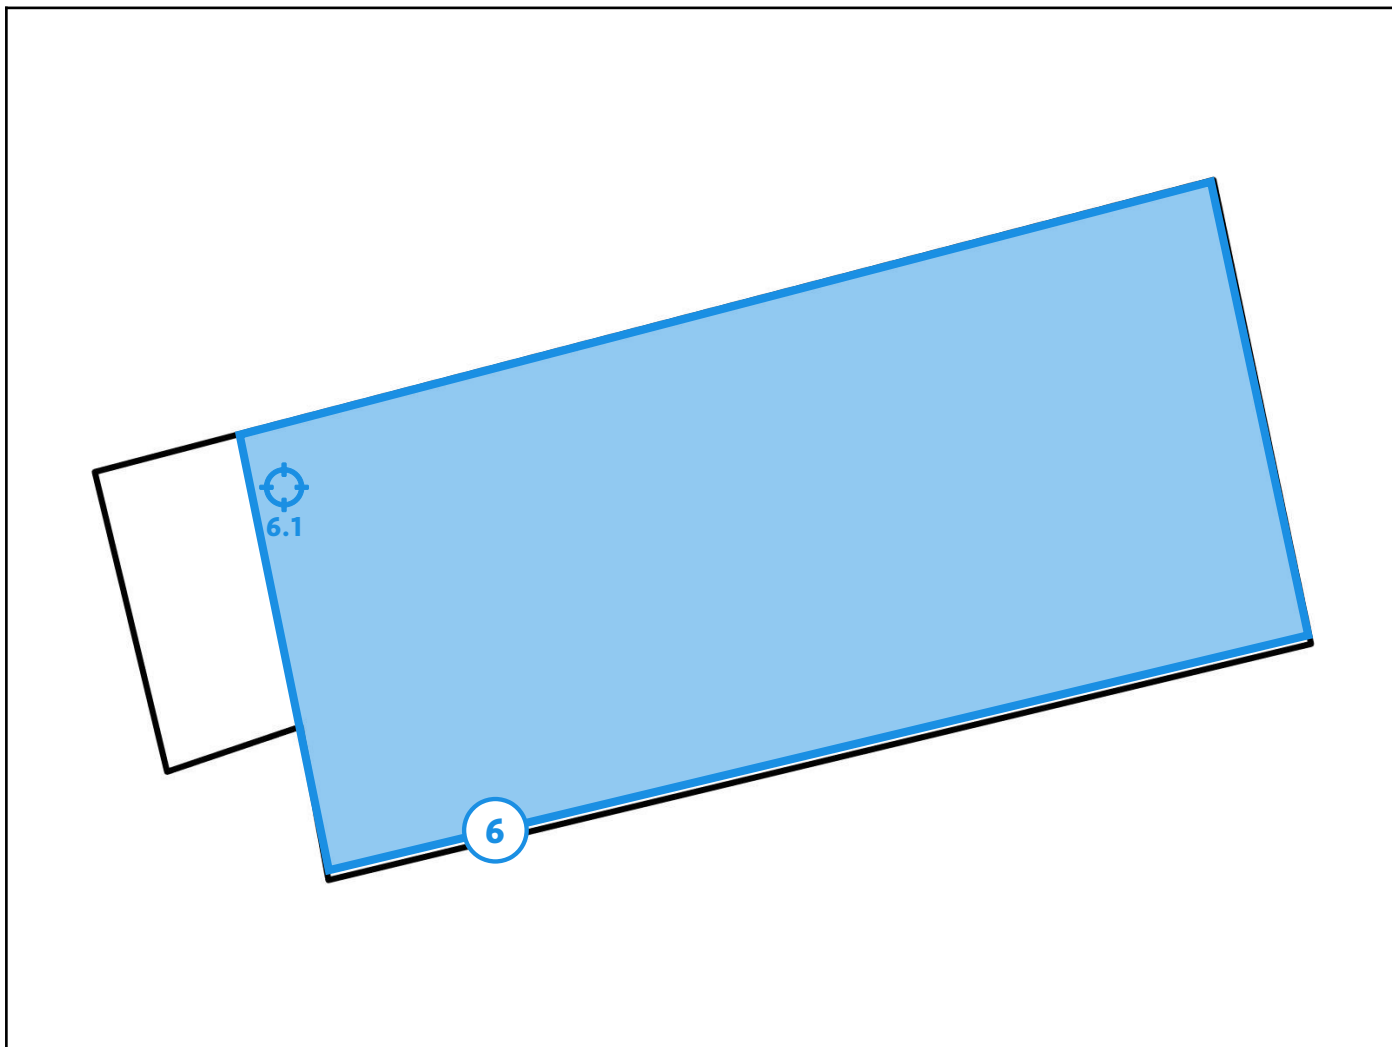
## Plan 1.10: Hoofdgebouw plan

Beschrijving	Type	Actie
6. Roofing dakbedekking 1e en 2e verdieping	Geen asbest	-
6.1 Code: staal 06	Mengmonster	-
