Asbestinventarisatetest

Hof ter Linden 7, 2640 Mortsel

Attestnummer : 20260519-000270.000

Uitgegeven op : 19.05.2026

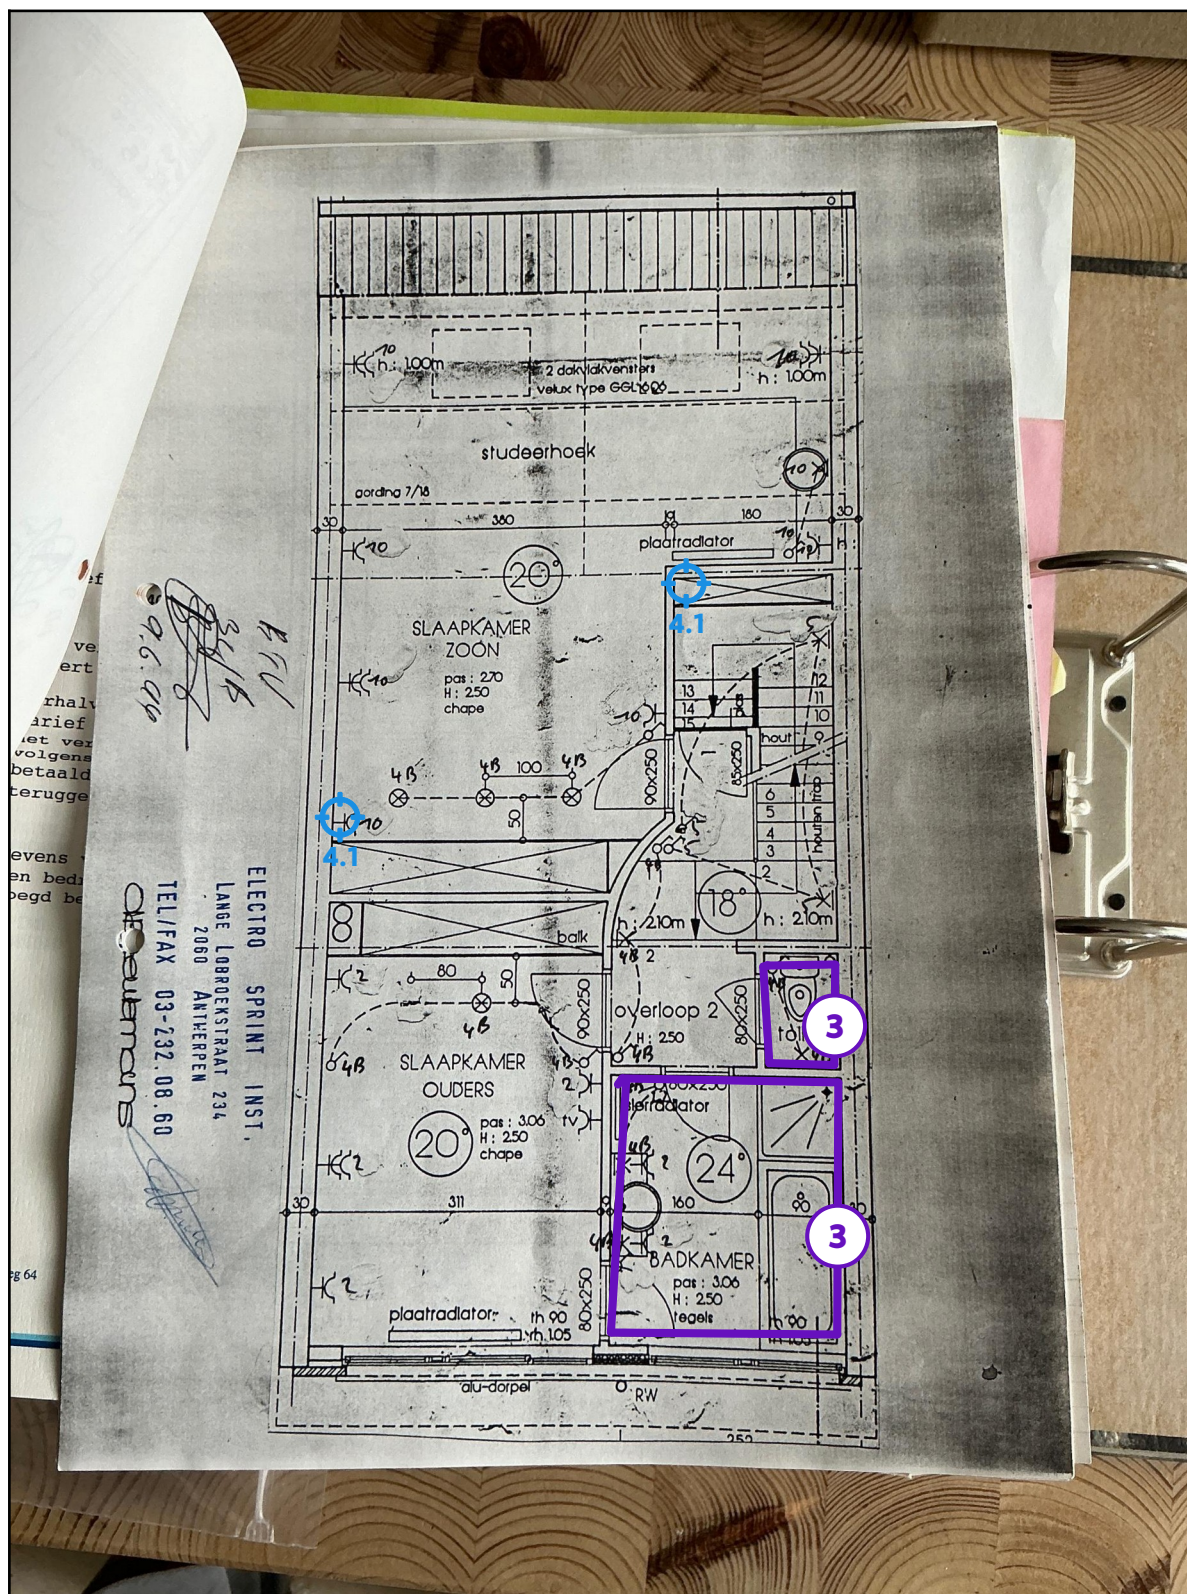
Plan 1.3: 1eV

3. Tegellijm	Advies	-
4. Pleisterwerk wanden	Geen asbest	-
4.1 Code: 6020441998	Mengmonster	-

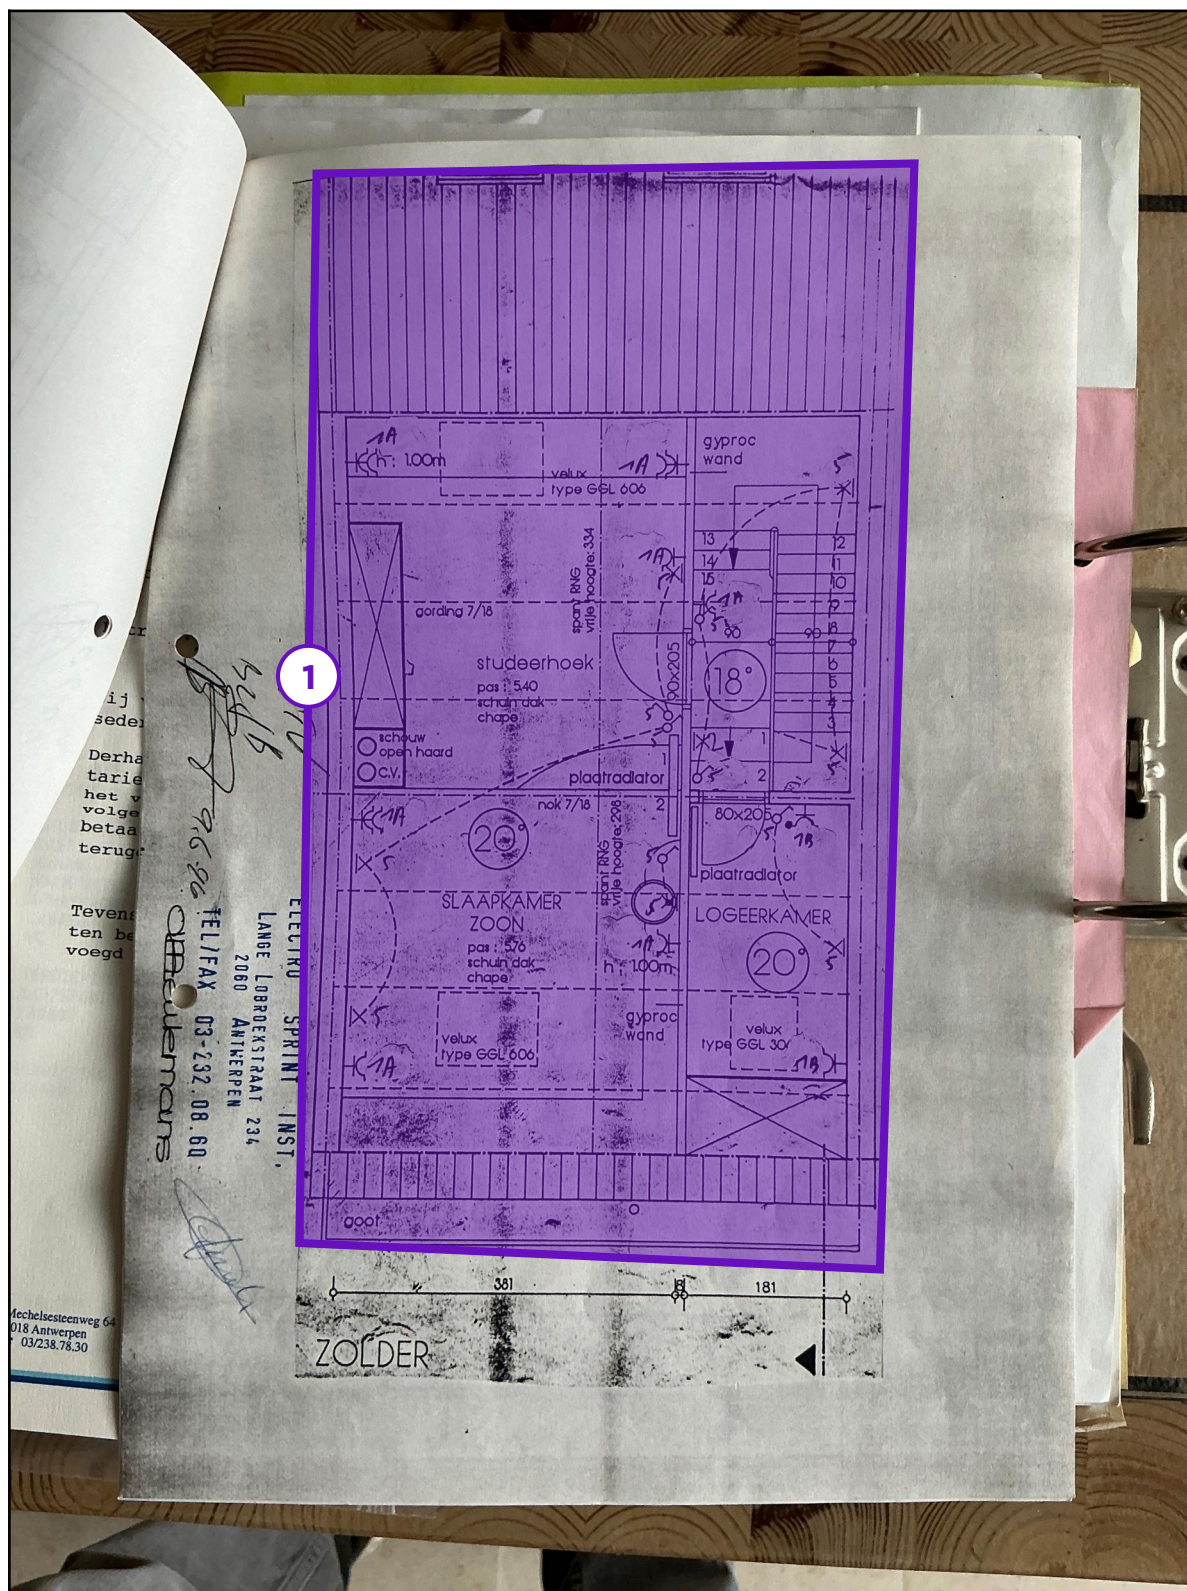
Plan 1.4: 2eV

1. Onderdak	Beperking	-
-------------	-----------	---

Uitleg van de asbestdeskundige: Tussen de dakbedekking en de binnenaafwerking kunnen er asbestverdachte materialen aanwezig zijn die nu niet zichtbaar zijn.

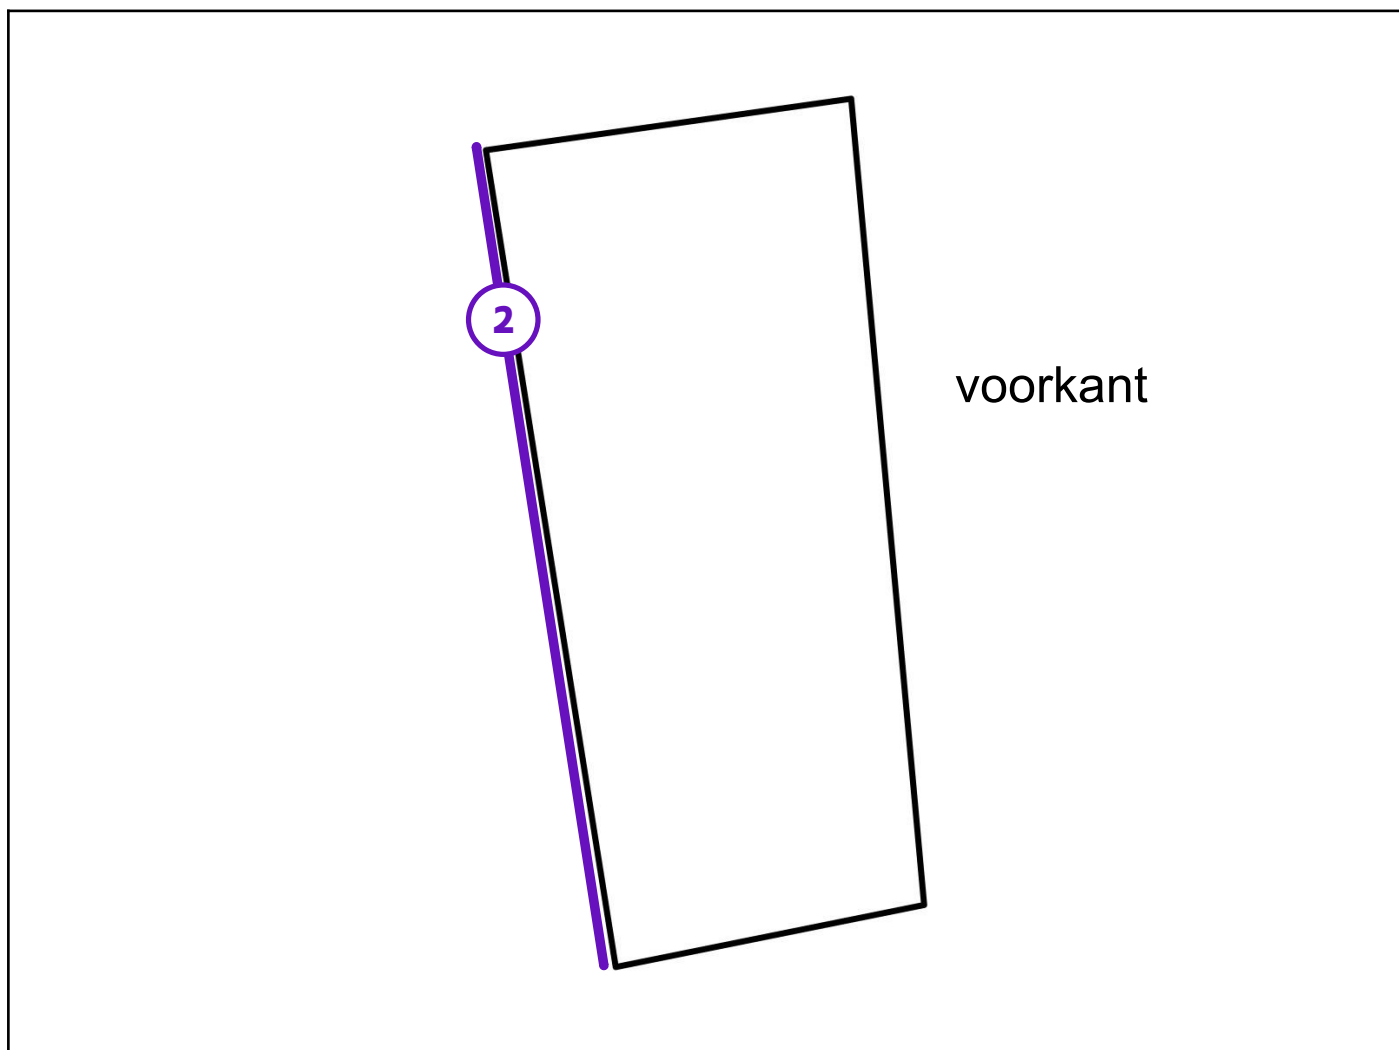
Plan 2.1: Constructie plan

Beschrijving	Type	Actie
2. Cementering tuinhuis	Advies	-

De cementering van tuinhuis is de zijmuur van garageboxen. Hierdoor heb ik gaan staal genomen.

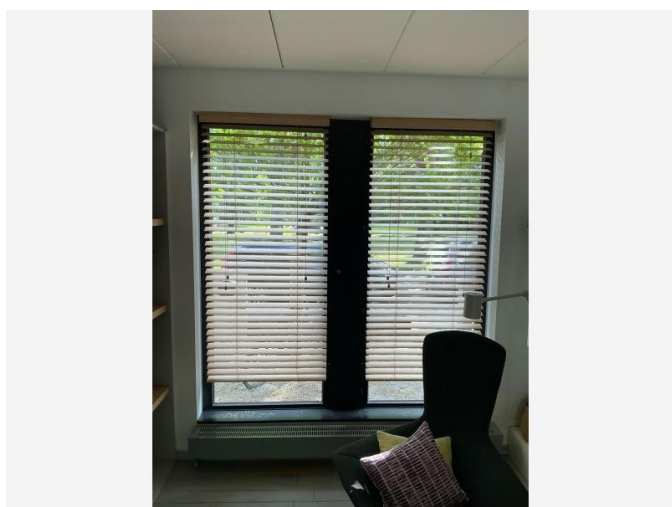
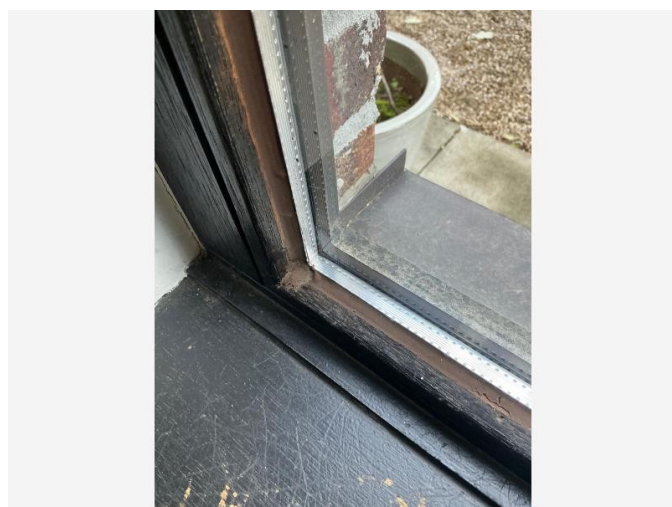
Beschrijving	Notitie	Terug te vinden op plannen
Fiche 6: Leidingisolatie	-	-
Fiche 7: Ketel	Deze is van 2024	-
Fiche 8: Dakbedekking	-	-
Fiche 9: Afdichtingsmateriaal	De kisten van de ramen bestaan uit rubber of siliconen, deze zijn niet-asbestverdacht.	-
Fiche 10: Rookgaskanaal	Het rookgaskanaal bestaat uit metaal of pvc, deze is niet-asbestverdacht.	-
