# Asbestinventarisatetest

Alexander Franckstraat 253, 2530 Boechout

Attestnummer : 20260527-000274.000

Uitgegeven op : 27.05.2026

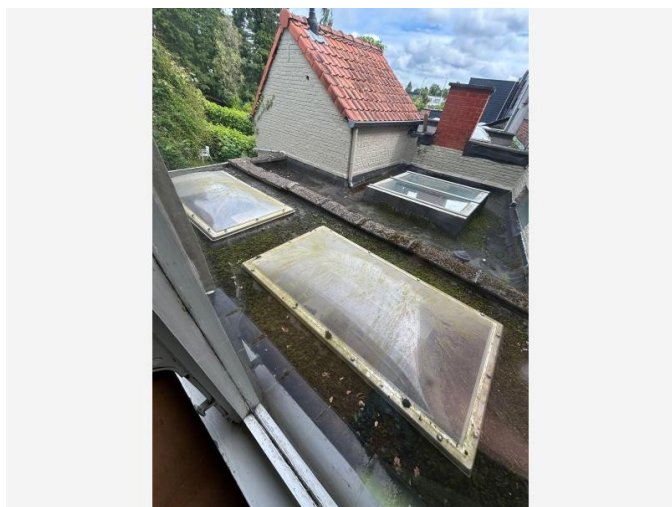
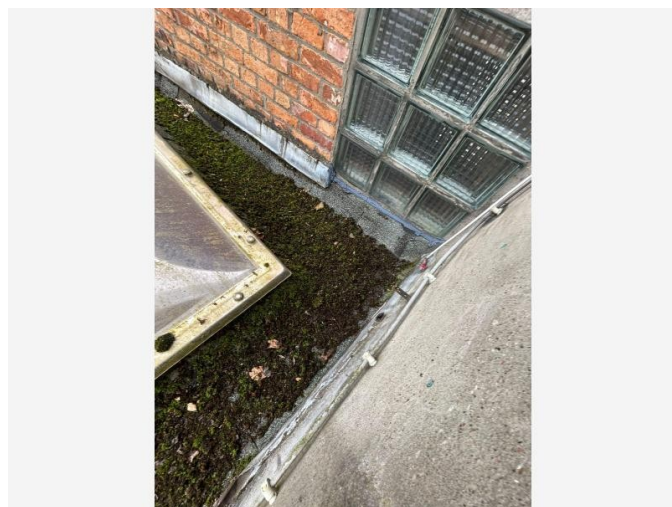
### Fiche 5: dakbedekking

Beschrijving	Notitie	Terug te vinden op plannen
Fiche 5: dakbedekking	In 2002 is bij het isoleren van het dak nieuwe dakbedekking gelegd, deze is niet-asbestverdacht.	-
Fiche 6: Ketel	-	Plan 1.2: gelijkvloers
Fiche 7: Kitten ramen	De kitten van de ramen bestaan uit rubber of siliconen, deze zijn niet-asbestverdacht.	-
Fiche 8: Rookgaskanaal	Het rookgaskanaal bestaat uit metaal of pvc, deze is niet-asbestverdacht.	-
