Asbestinventarisatetest

Koekoekstraat 141, 2630 Aartselaar

Attestnummer : 20260519-000284.000

Asbestveilig (maar niet asbestvrij)

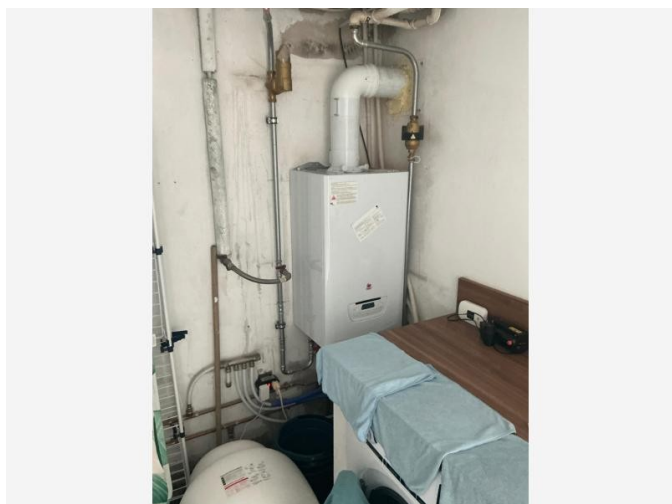
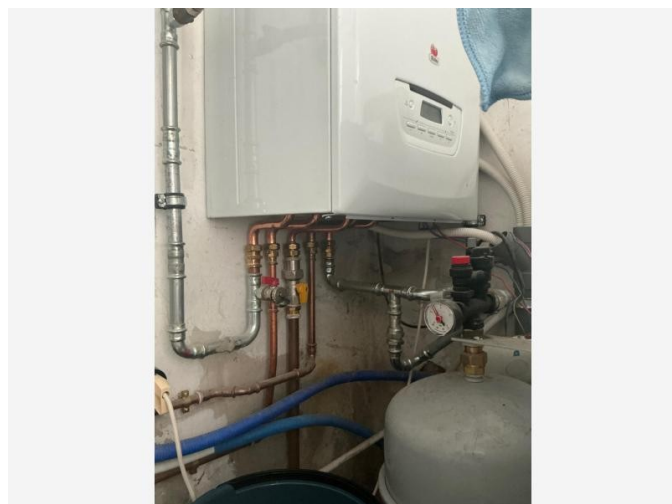
Beschrijving	Notitie	Terug te vinden op plannen
Fiche 7: Ketel	Ketel van 2021	-
Fiche 8: Rookgaskanaal	Het rookgaskanaal bestaat uit metaal of pvc, deze is niet-asbestverdacht.	-
Fiche 9: Leidingisolatie	-	-
Fiche 10: Afdichtingsmateriaal	De kisten van de ramen bestaan uit rubber of siliconen, deze zijn niet-asbestverdacht.	-
