Asbestinventarisatetest

Flor Alpaertsstraat 73/201, 2600 Antwerpen

Attestnummer : 20250226-000268.001

Uitgegeven op : 26.02.2025

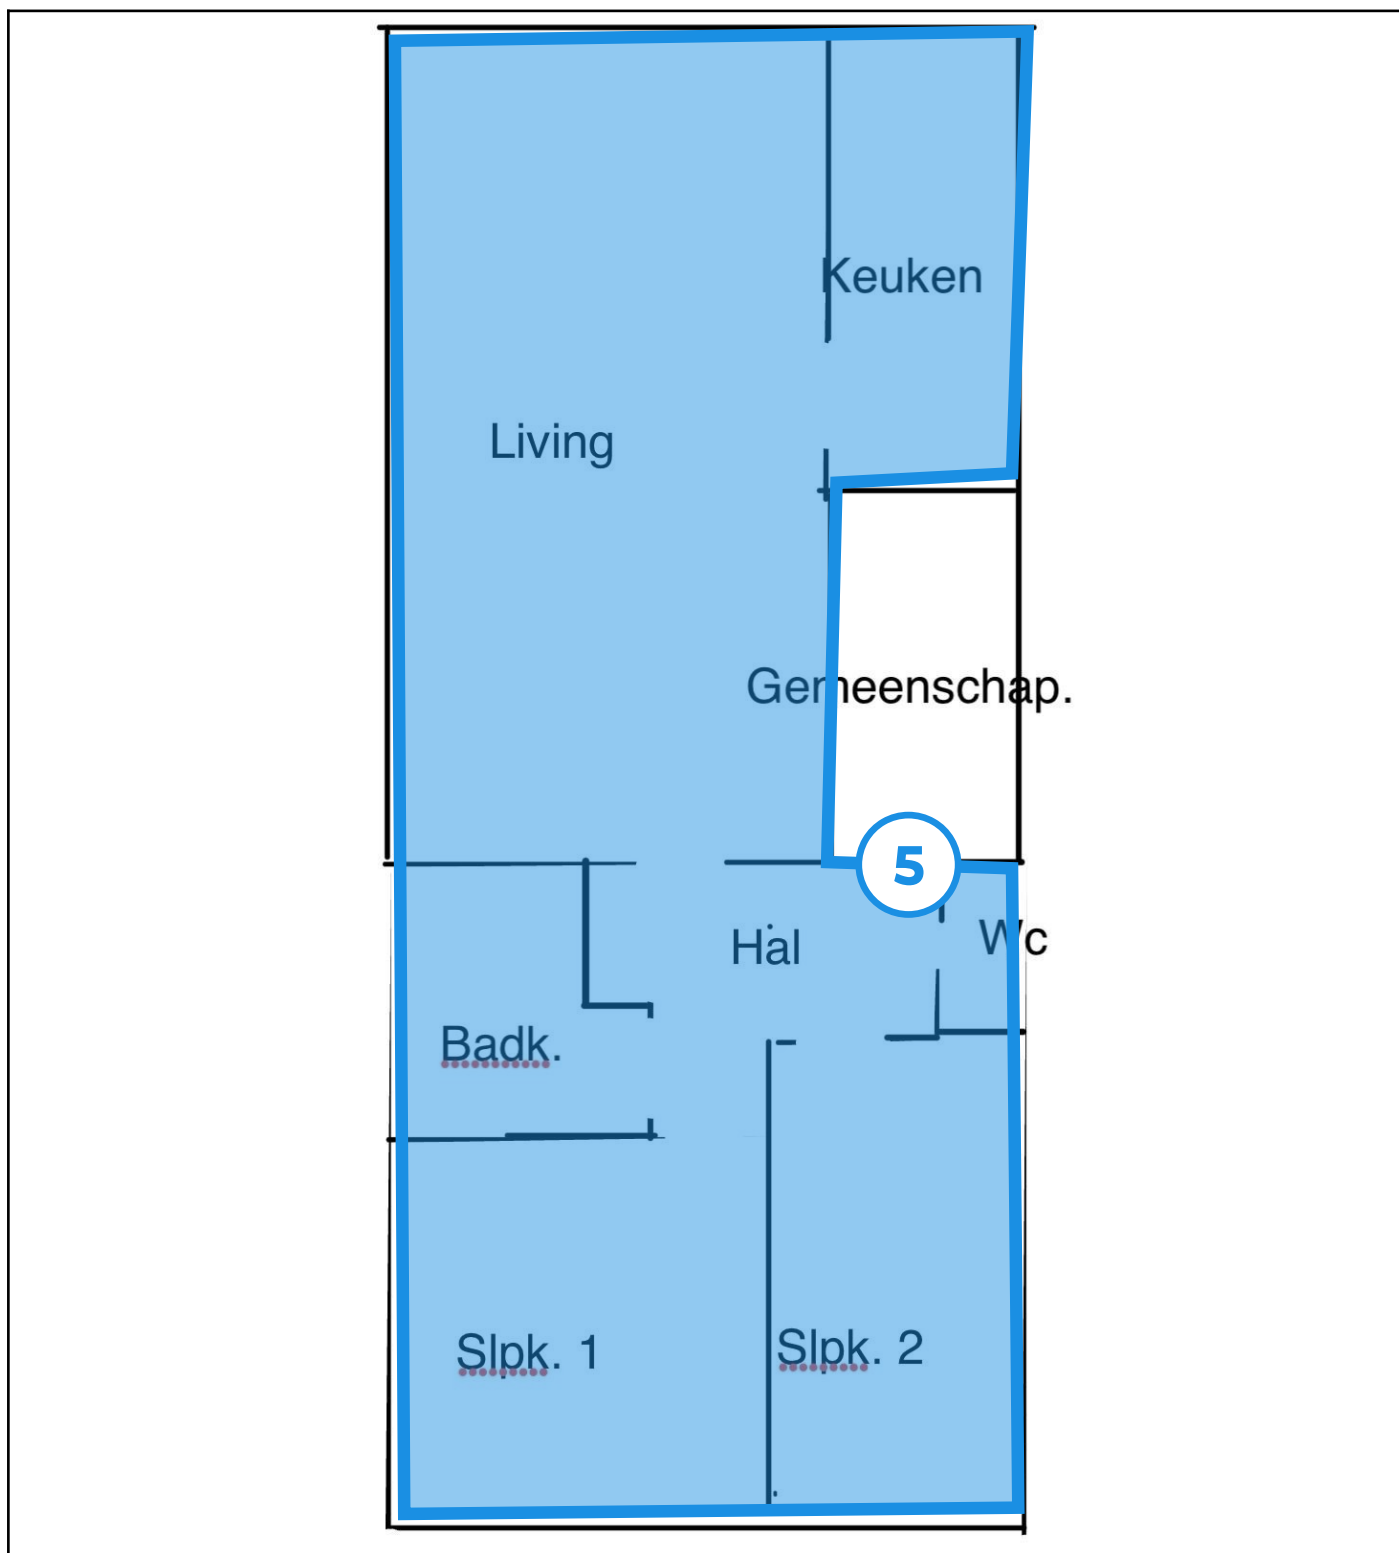
Plan 1.2: Appartement 201

1. Bakeliet	Asbestmateriaal	Zorgvuldig beheren
2. Buis in wc.	Asbestmateriaal	Zorgvuldig beheren
4. Binnenmuren	Geen asbest	-
