Asbestinventarisatetest

Statielei 56/HGLV, 2640 Mortsel

Attestnummer : 20260603-000349.000

Uitgegeven op : 03.06.2026

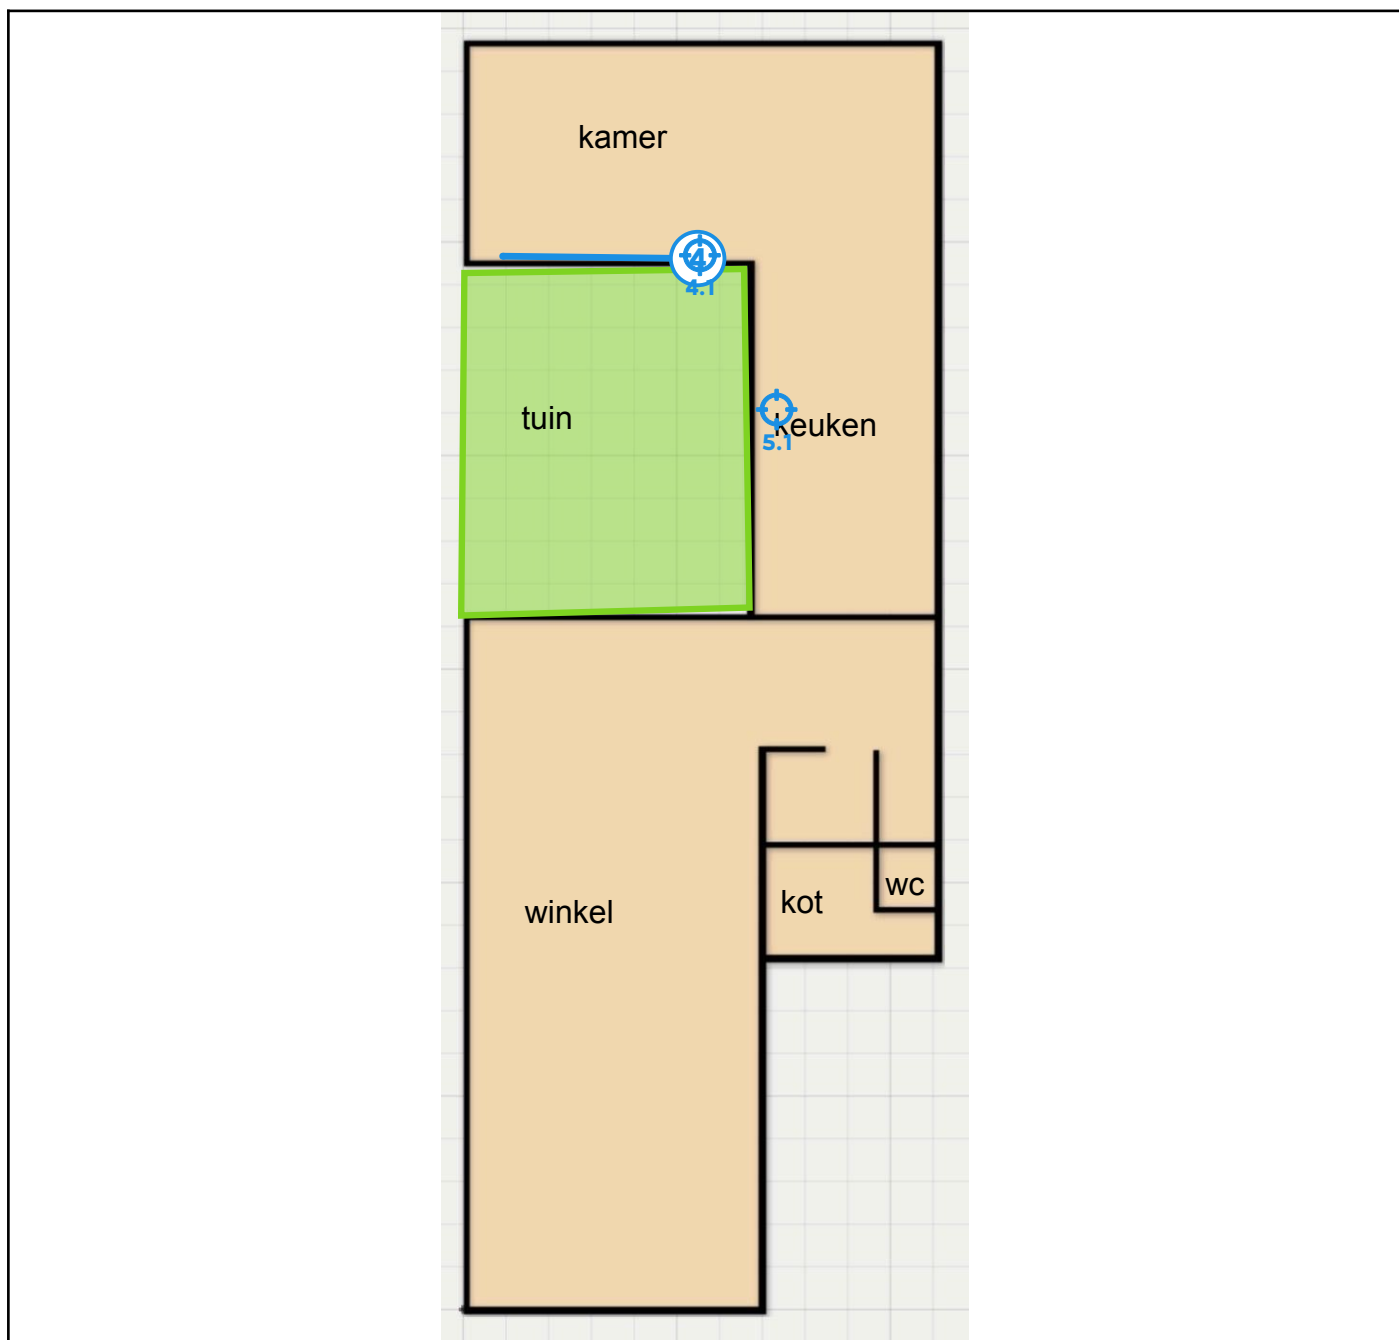
Plan 1.1: GV

Beschrijving	Type	Actie
4. Afdichtingsmateriaal	Geen asbest	-
4.1 Code: 6020514144	Puntmonster	-
5. Dreunplaat	Geen asbest	-

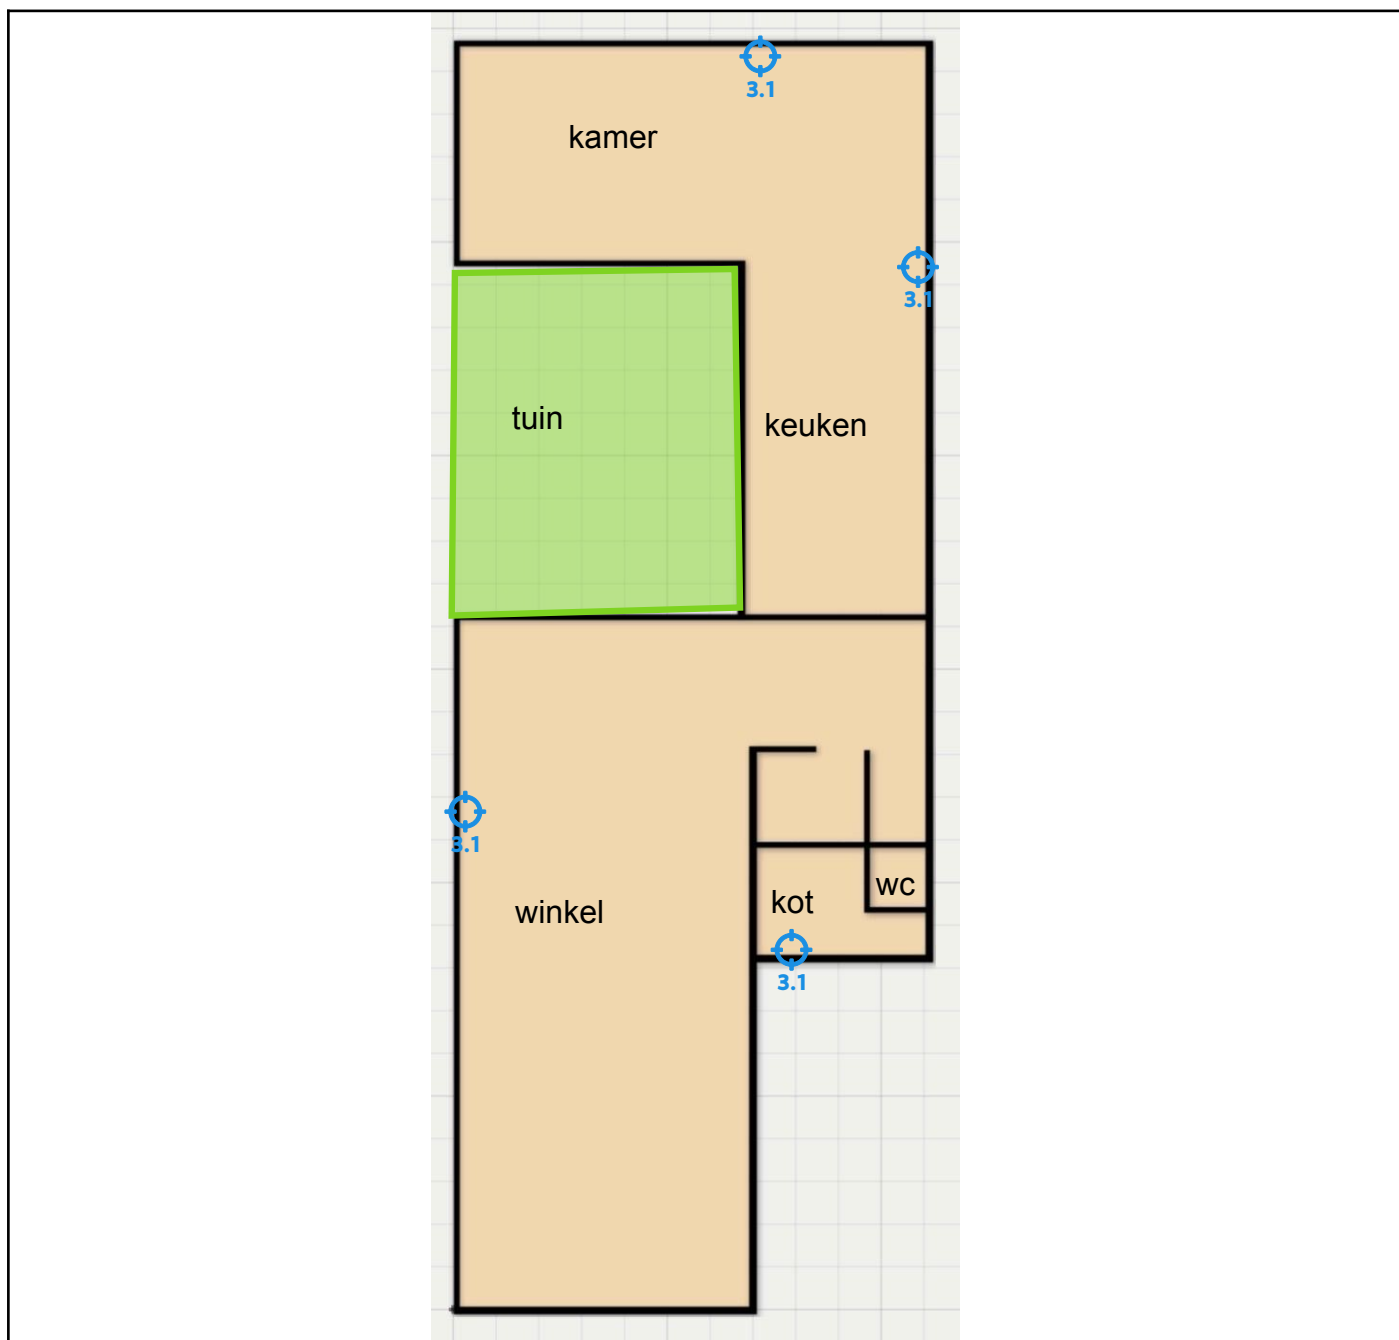
Plan 1.3: GV 2

Beschrijving	Type	Actie
3. Pleisterwerk wanden	Geen asbest	-
3.1 Code: 6020514149	Mengmonster	-
