# Asbestinventarisatetest

11472B0194/00T000 - Romeinse Put 22, 2650 Edegem  
Romeinse Put 24,...

Attestnummer : 20251017-000093.000

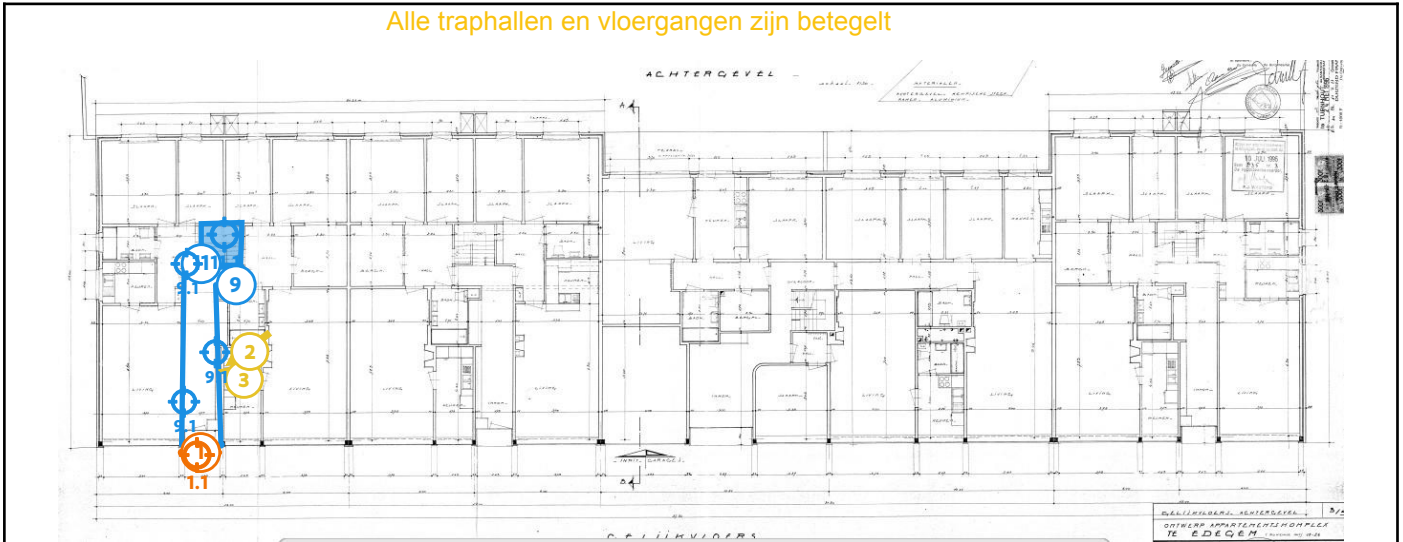
# Plan 1.1: Verdiep 0

Beschrijving	Type	Actie
1. Kitramen (tussen glas en profiel)	Asbestmateriaal	Verwijderen
1.1 Code: MM10 Kit tussen ramen deuren	Mengmonster	-
2. Bakeliet tellerkast	Asbestmateriaal	Zorgvuldig beheren
3. Bakeliet schakelaar(s)	Asbestmateriaal	Zorgvuldig beheren
5. Tegellijm faience	Advies	-
9. Pleisterwerk muren Gang 22	Geen asbest	-
9.1 Code: MM01 Pleister Wanden 22	Mengmonster	-
11. Pleisterwerk Traphal Gang 22	Geen asbest	-
11.1 Code: MM02 Pleister traphal 22	Mengmonster	-

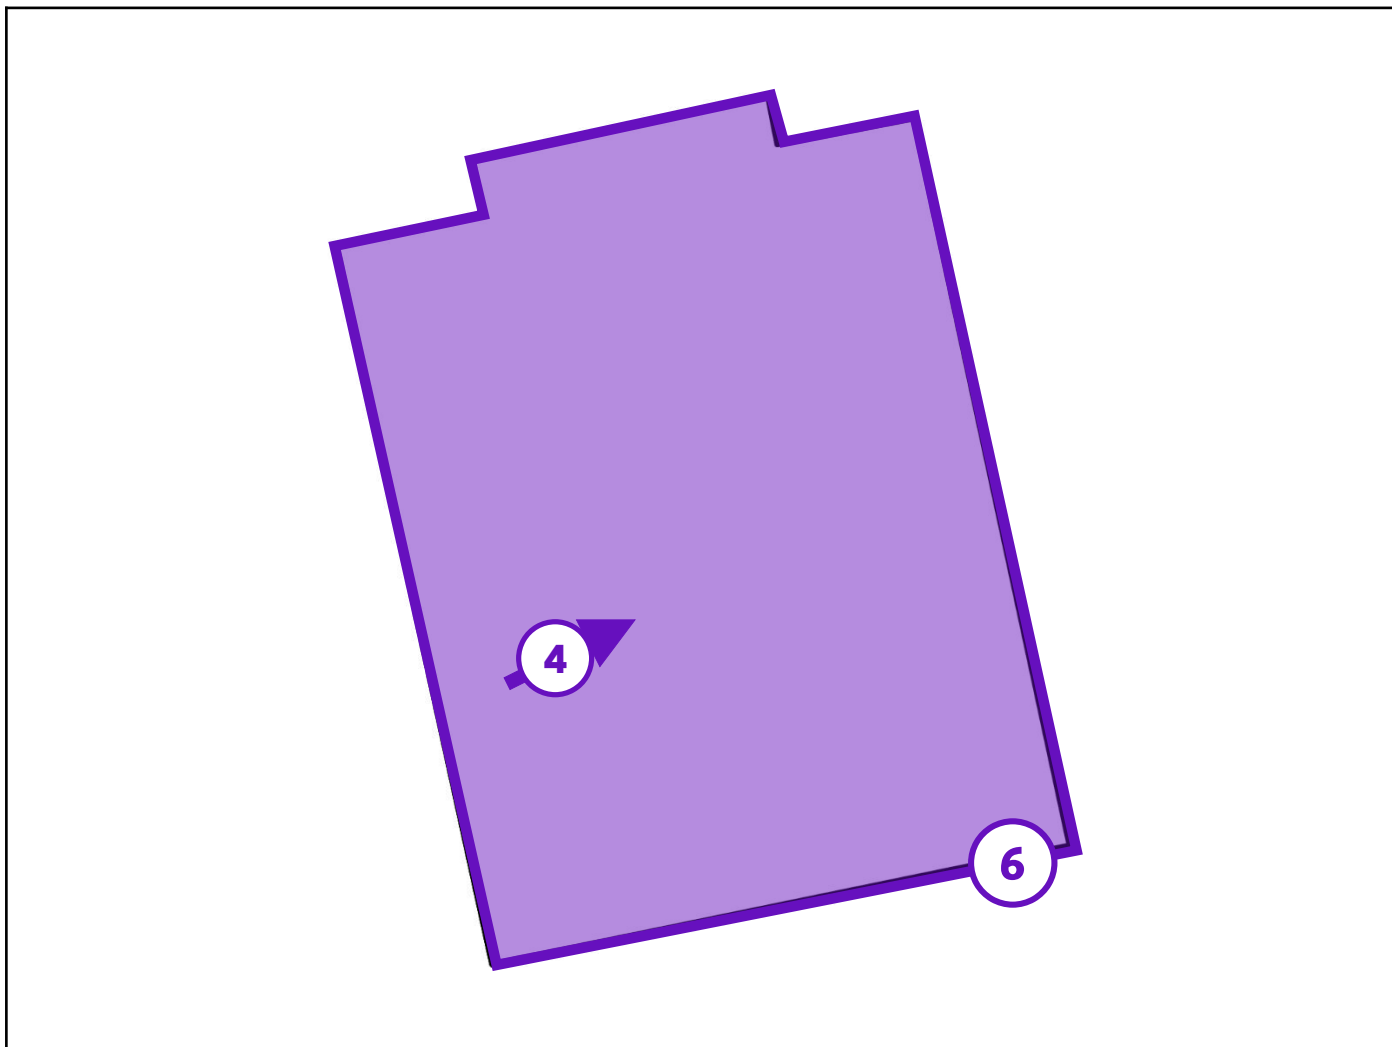
## Plan 1.5: Dak 22

Beschrijving	Type	Actie
4. Schoorsteen rookgaskanaal	Beperking	-
6. Vernieuwing platdak	Advies	-

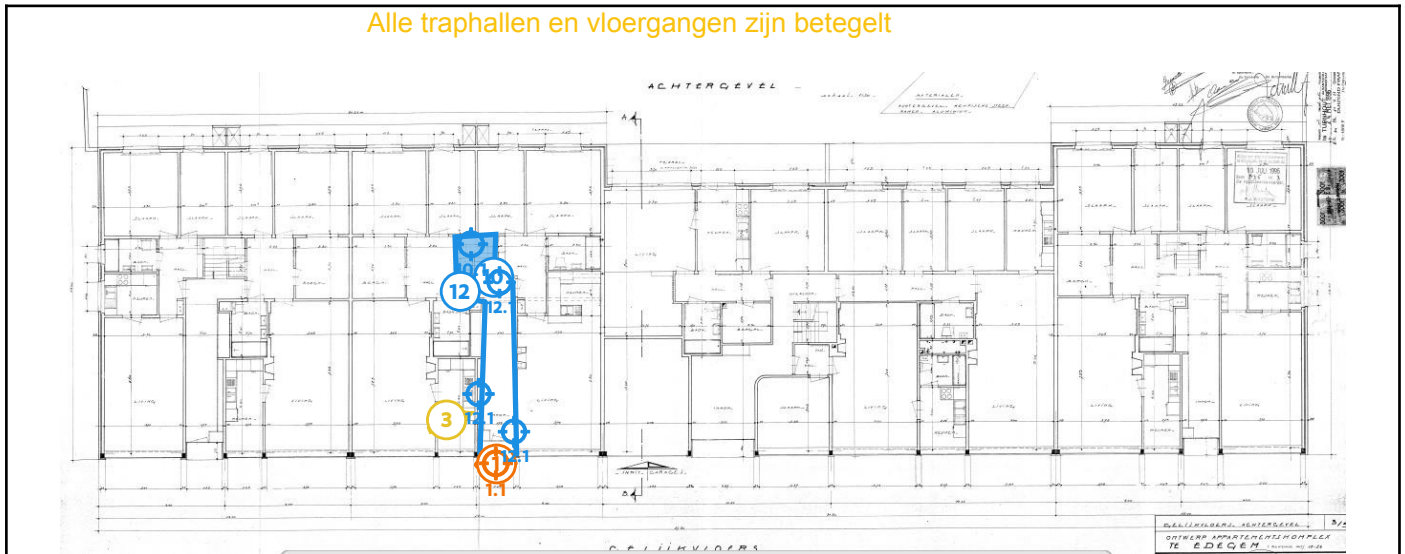
## Plan 2.1: Verdiep 0

Beschrijving	Type	Actie
1. Kitramen (tussen glas en profiel)	Asbestmateriaal	<span style="background-color: #f4a460; padding: 2px 5px;">Verwijderen</span>
1.1 Code: MM10 Kit tussen ramen deuren	Mengmonster	-
3. Bakeliet schakelaar(s)	Asbestmateriaal	<span style="background-color: #f4d03f; padding: 2px 5px;">Zorgvuldig beheren</span>
5. Tegellijm faience	Advies	-
10. Pleisterwerk Traphal Gang 24	Geen asbest	-
10.1 Code: MM06 Pleister Traphal 24	Mengmonster	-
12. Pleisterwerk muren Gang 24	Geen asbest	-
12.1 Code: MM04 Pleister Wanden Gang 24	Mengmonster	-

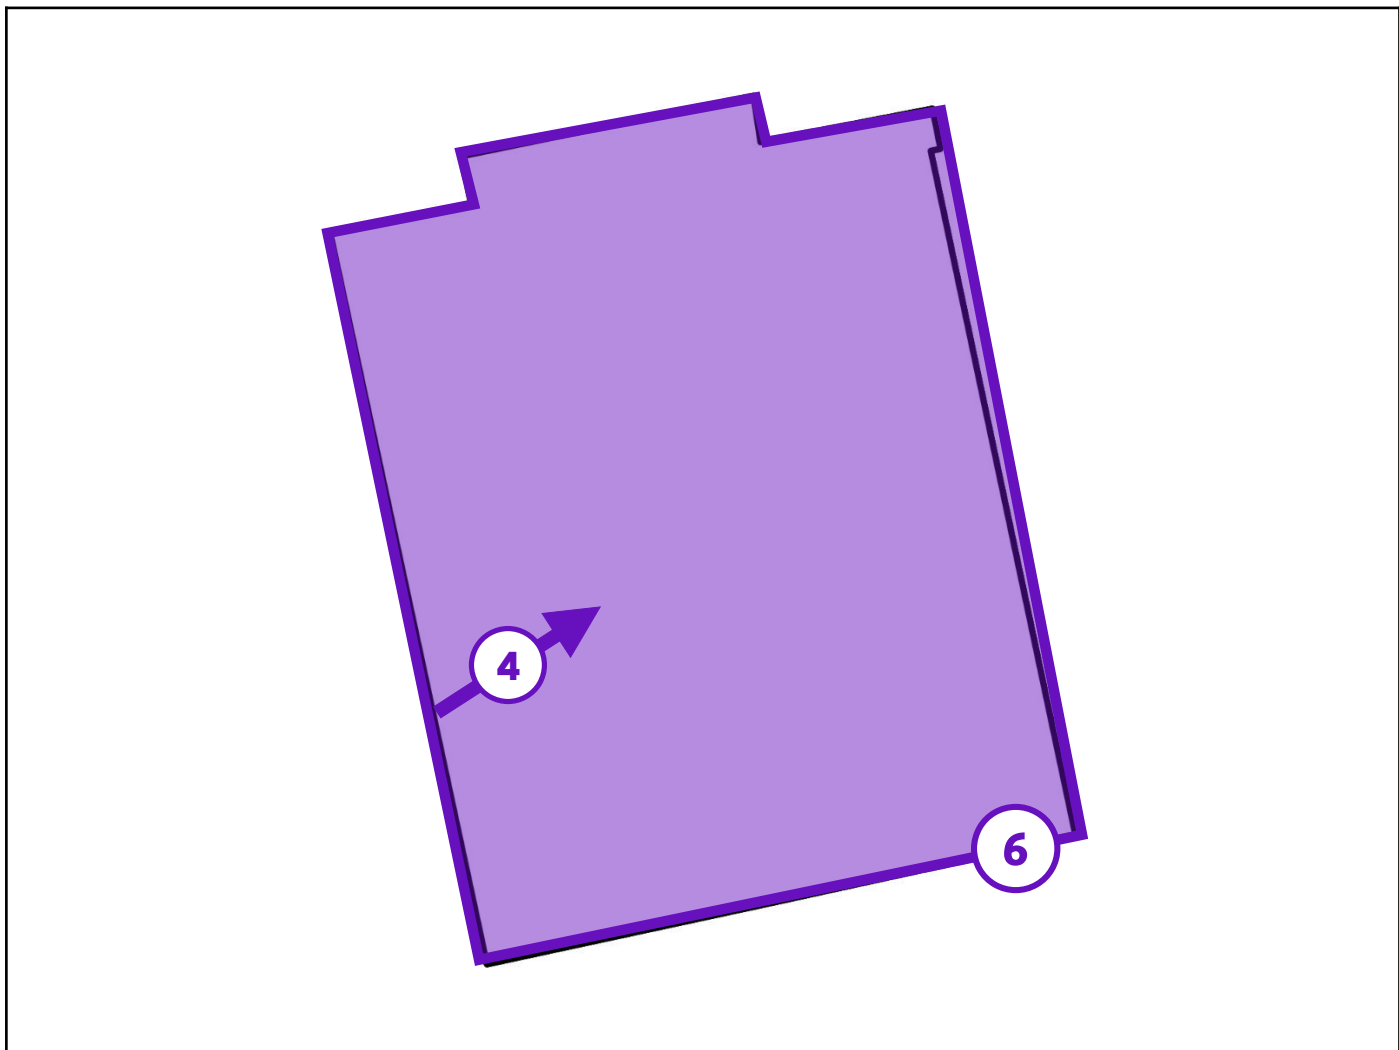
## Plan 2.5: Dak 24

Beschrijving	Type	Actie
4. Schoorsteen rookgaskanaal	Beperking	-
6. Vernieuwing platdak	Advies	-

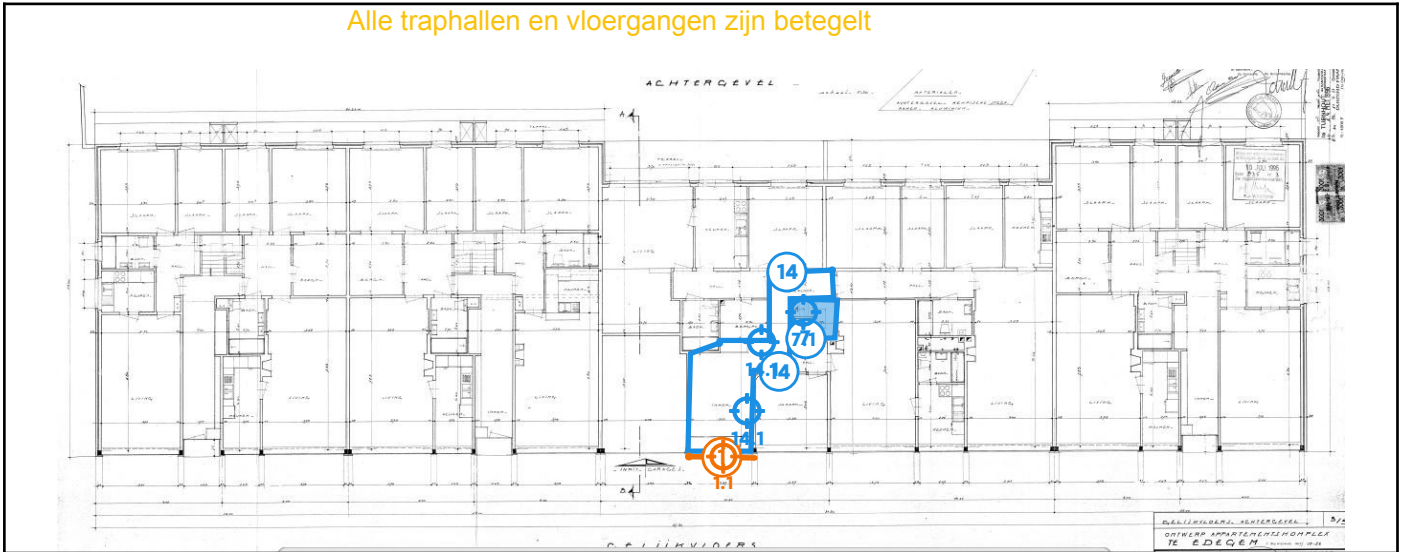
# Plan 3.1: Verdiep 0

Beschrijving	Type	Actie
1. Kitramen (tussen glas en profiel)	Asbestmateriaal	<b>Verwijderen</b>
1.1 Code: MM10 Kit tussen ramen deuren	Mengmonster	-
5. Tegellijn faience	Advies	-
7. Pleisterwerk Traphal Gang 26	Geen asbest	-
7.1 Code: MM09 Traphal Gang 26	Mengmonster	-
14. Pleisterwerk muren Gang 26	Geen asbest	-
14.1 Code: MM07 Pleister Wanden gang 26	Mengmonster	-

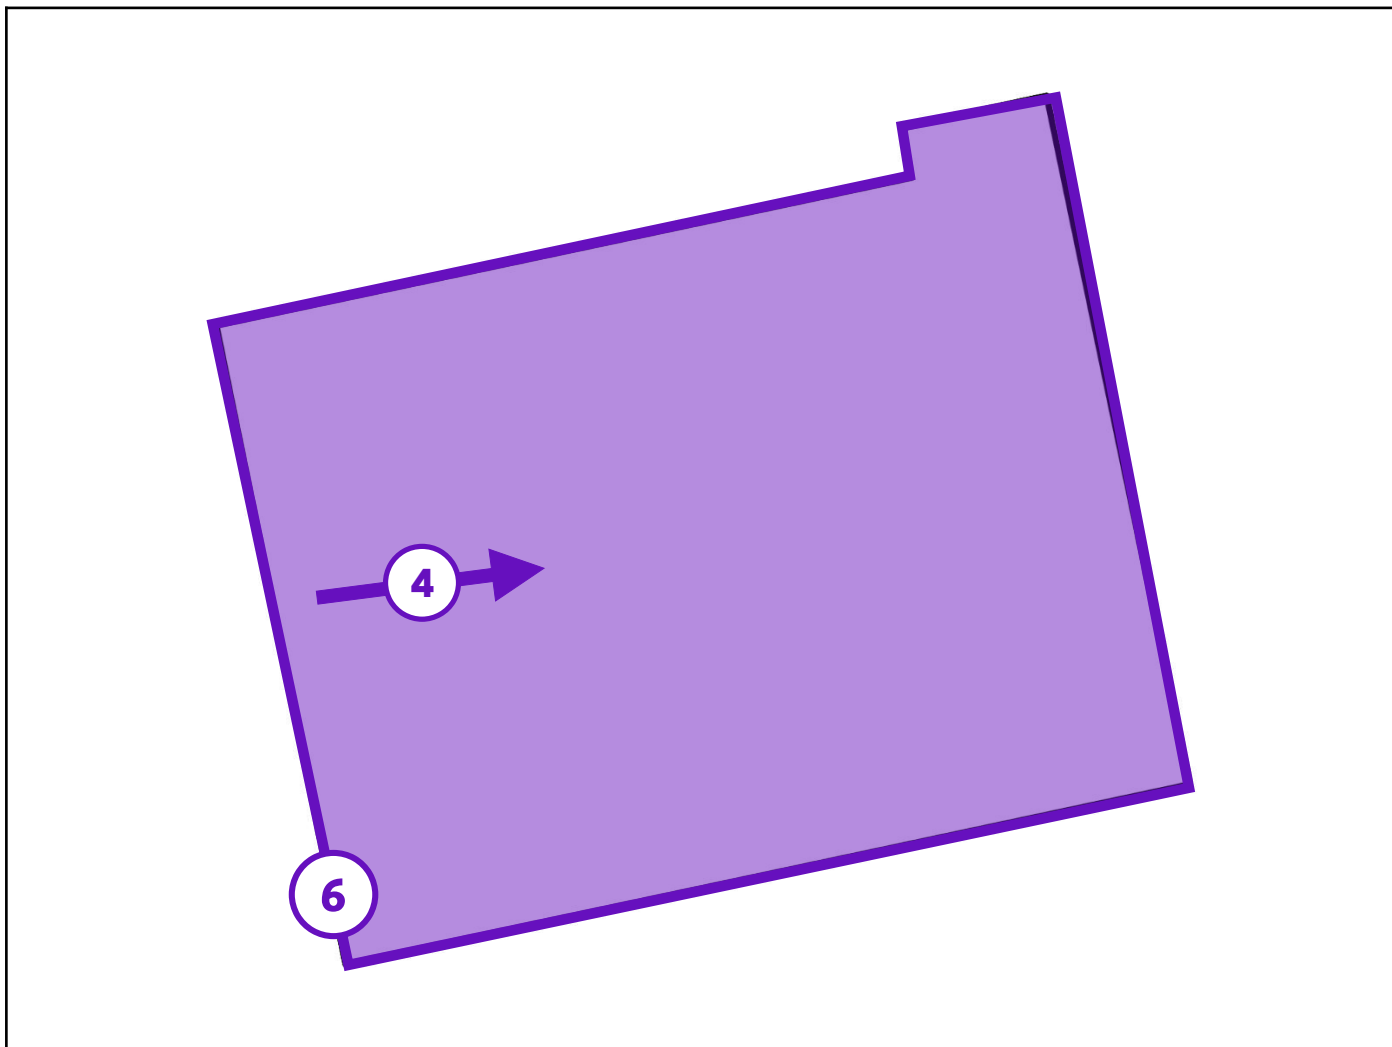
## Plan 3.5: Dak 26

Beschrijving	Type	Actie
4. Schoorsteen rookgaskanaal	Beperking	-
6. Vernieuwing platdak	Advies	-

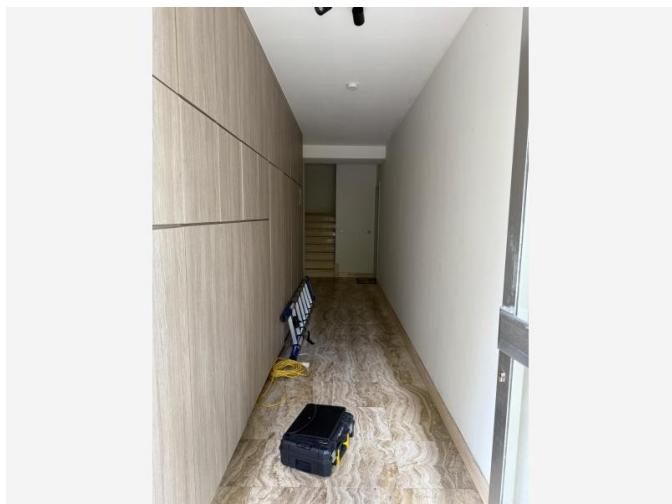
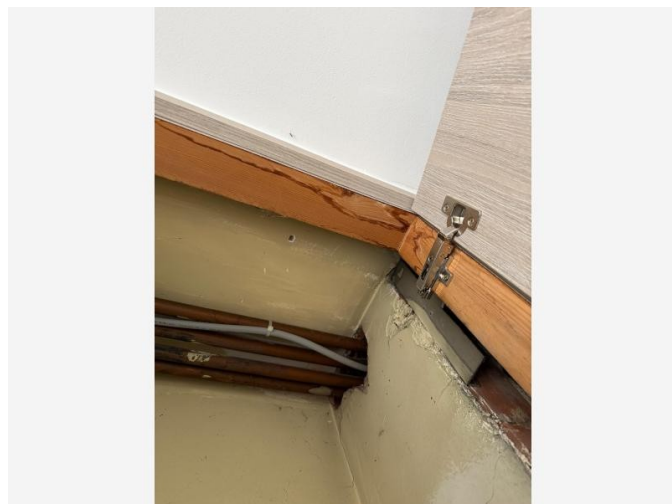
<b>Beschrijving</b>	Pleisterwerk muren Gang 26
<b>Omgeving</b>	Binnen
<b>Primaire drager</b>	Binnenwand
<b>Bindmiddel van materiaal</b>	Gips - kalk
<b>Gebondenheid op basis van bindmiddel</b>	Niet-hechtgebonden
<b>Hoeveelheid (oppervlakte - dikte - aantal)</b>	• 80,00 m <sup>2</sup> - 1,00 cm - 1 stuk
<b>Totaal volume</b>	0,80 m <sup>3</sup>
<b>Identificatiemethode</b>	Vaststelling met monstername
<b>Destructieve handeling voor identificatie</b>	Nee
<b>Opmerking</b>	Deze oppervlakte, volumes en gewichten zijn niet gemeten, maar geschat op basis van een benadering van het aanwezig pleisterwerk in alle muren ( de opgegeven hoeveelheden mogen niet gebruikt worden als maatstaf van heffing).
