Asbestinventarisatetest

Romeinse Put 26/13, 2650 Edegem

Attestnummer : 20260611-000257.000

Uitgegeven op : 11.06.2026

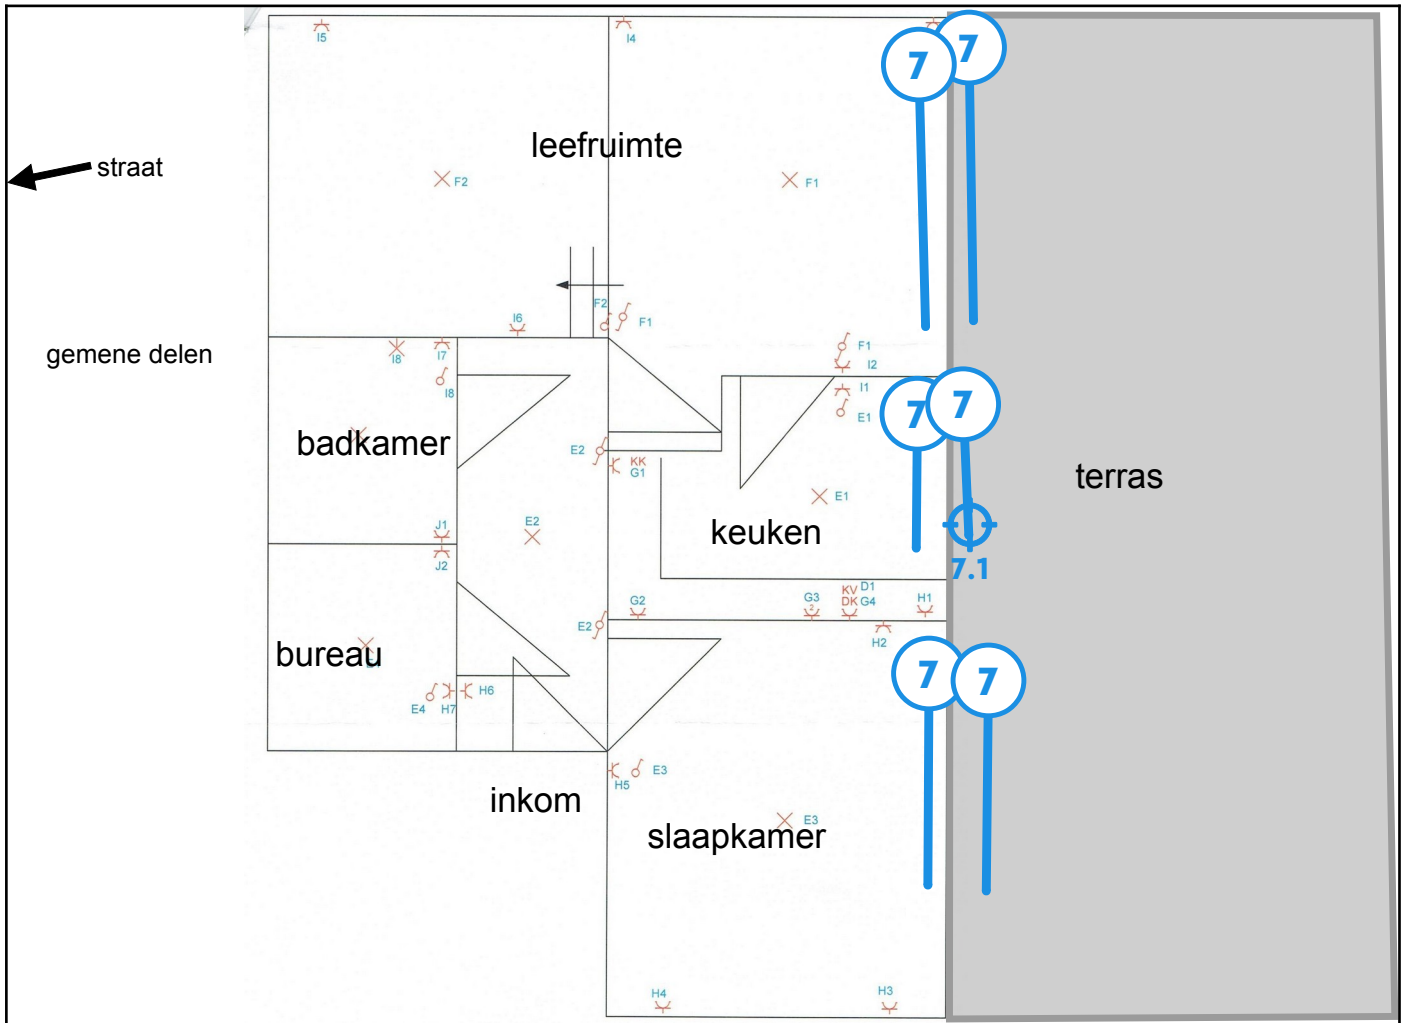
Plan 1.2: Grondplan kopie 1

Beschrijving	Type	Actie
7. Mastiek	Geen asbest	-
7.1 Code: 6020558358	Puntmonster	-

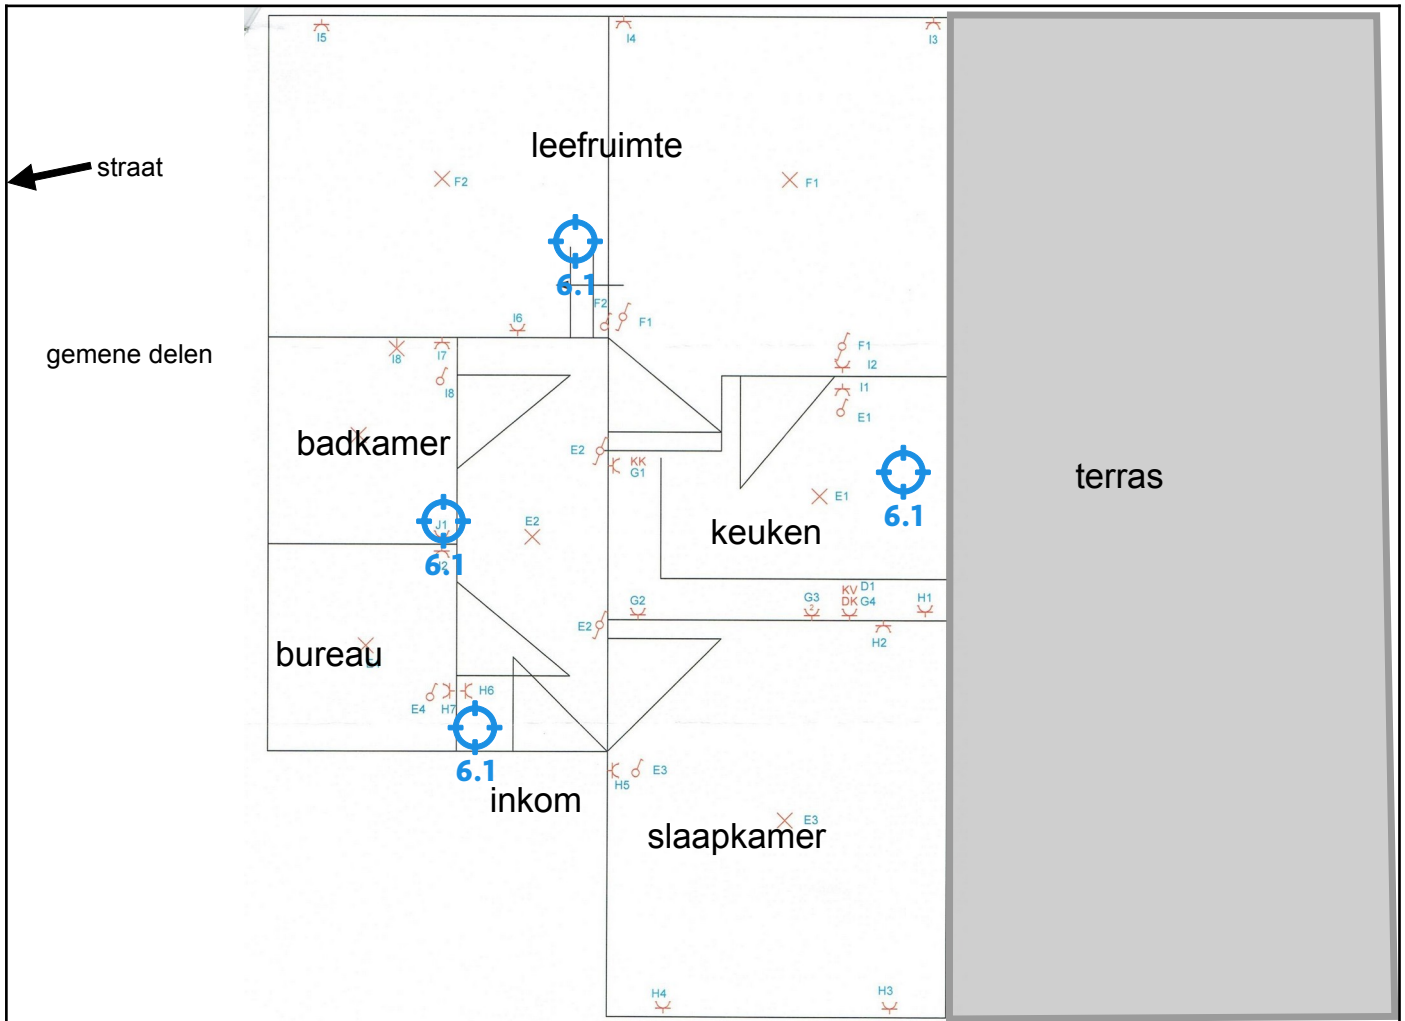
Plan 1.4: Grondplan kopie 3

Beschrijving	Type	Actie
6. Pleisterwerk plafond	Geen asbest	-
6.1 Code: 6020558861	Mengmonster	-

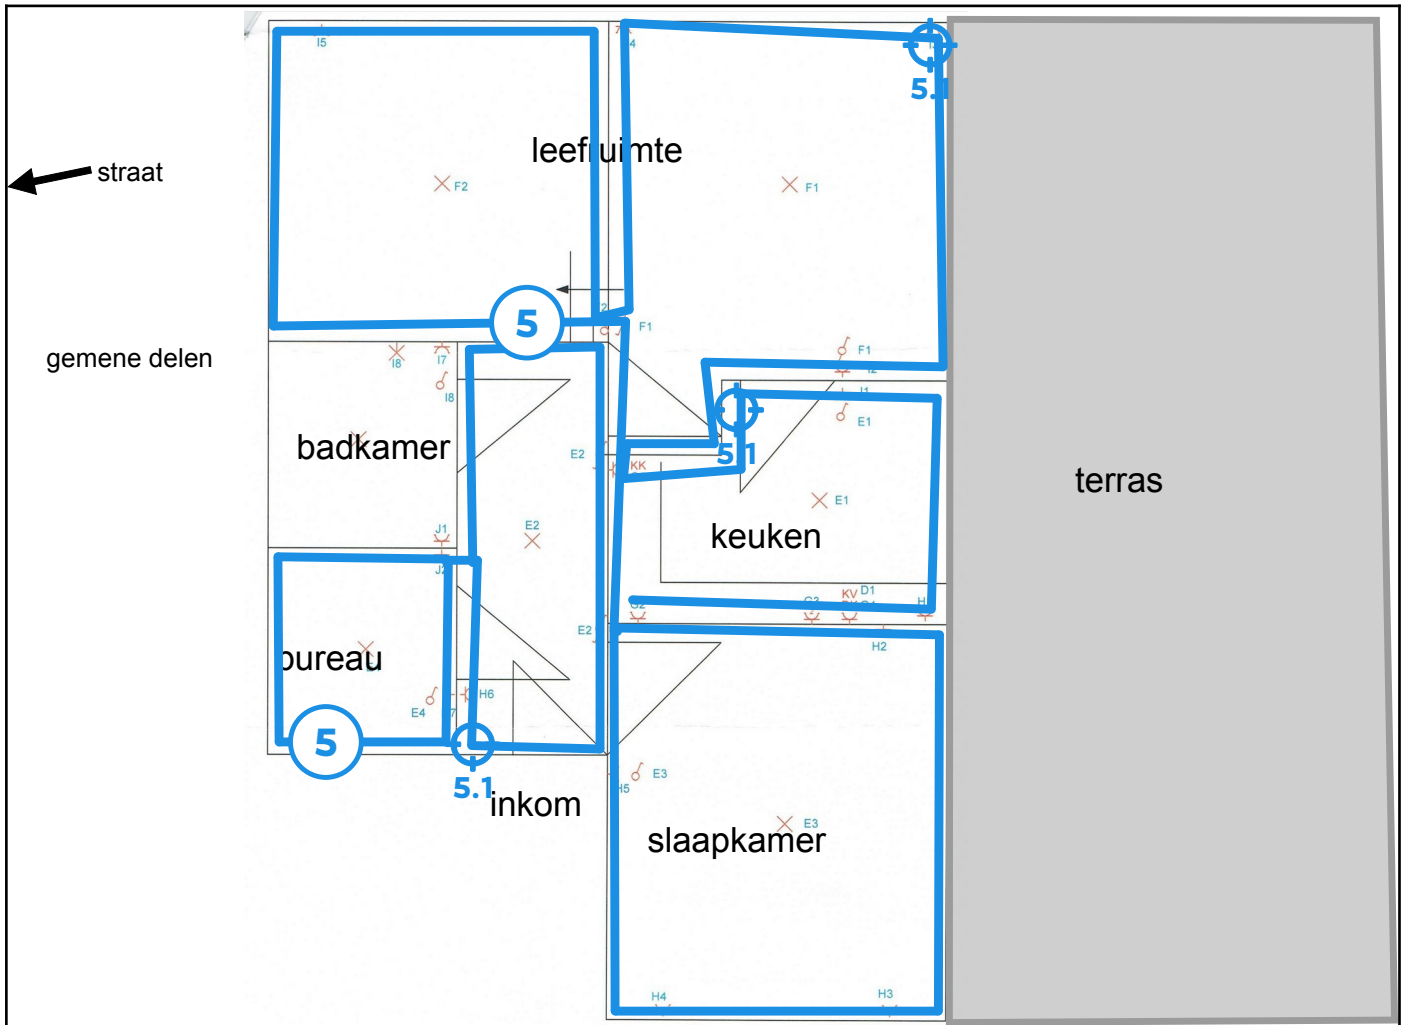
Plan 1.5: Grondplan kopie 4

Beschrijving	Type	Actie
5. Pleisterwerk wanden	Geen asbest	-
5.1 Code: 6020558405	Mengmonster	-

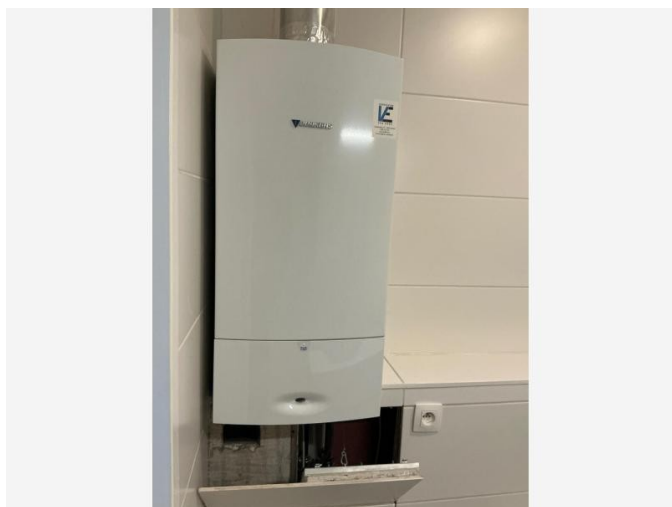
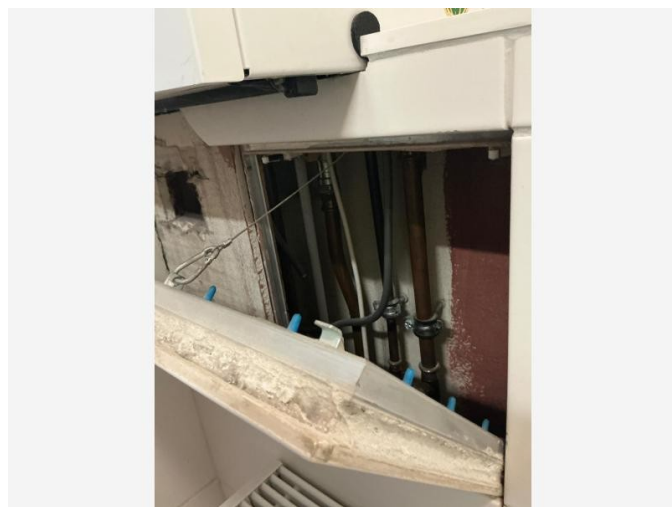
Beschrijving	Notitie	Terug te vinden op plannen
Fiche 8: Ketel	-	-
