Asbestinventarisatetest

Sint-Reinhildisstraat 8, 2640 Mortsel

Attestnummer : 20260612-000377.000

Asbestveilig (maar niet asbestvrij)

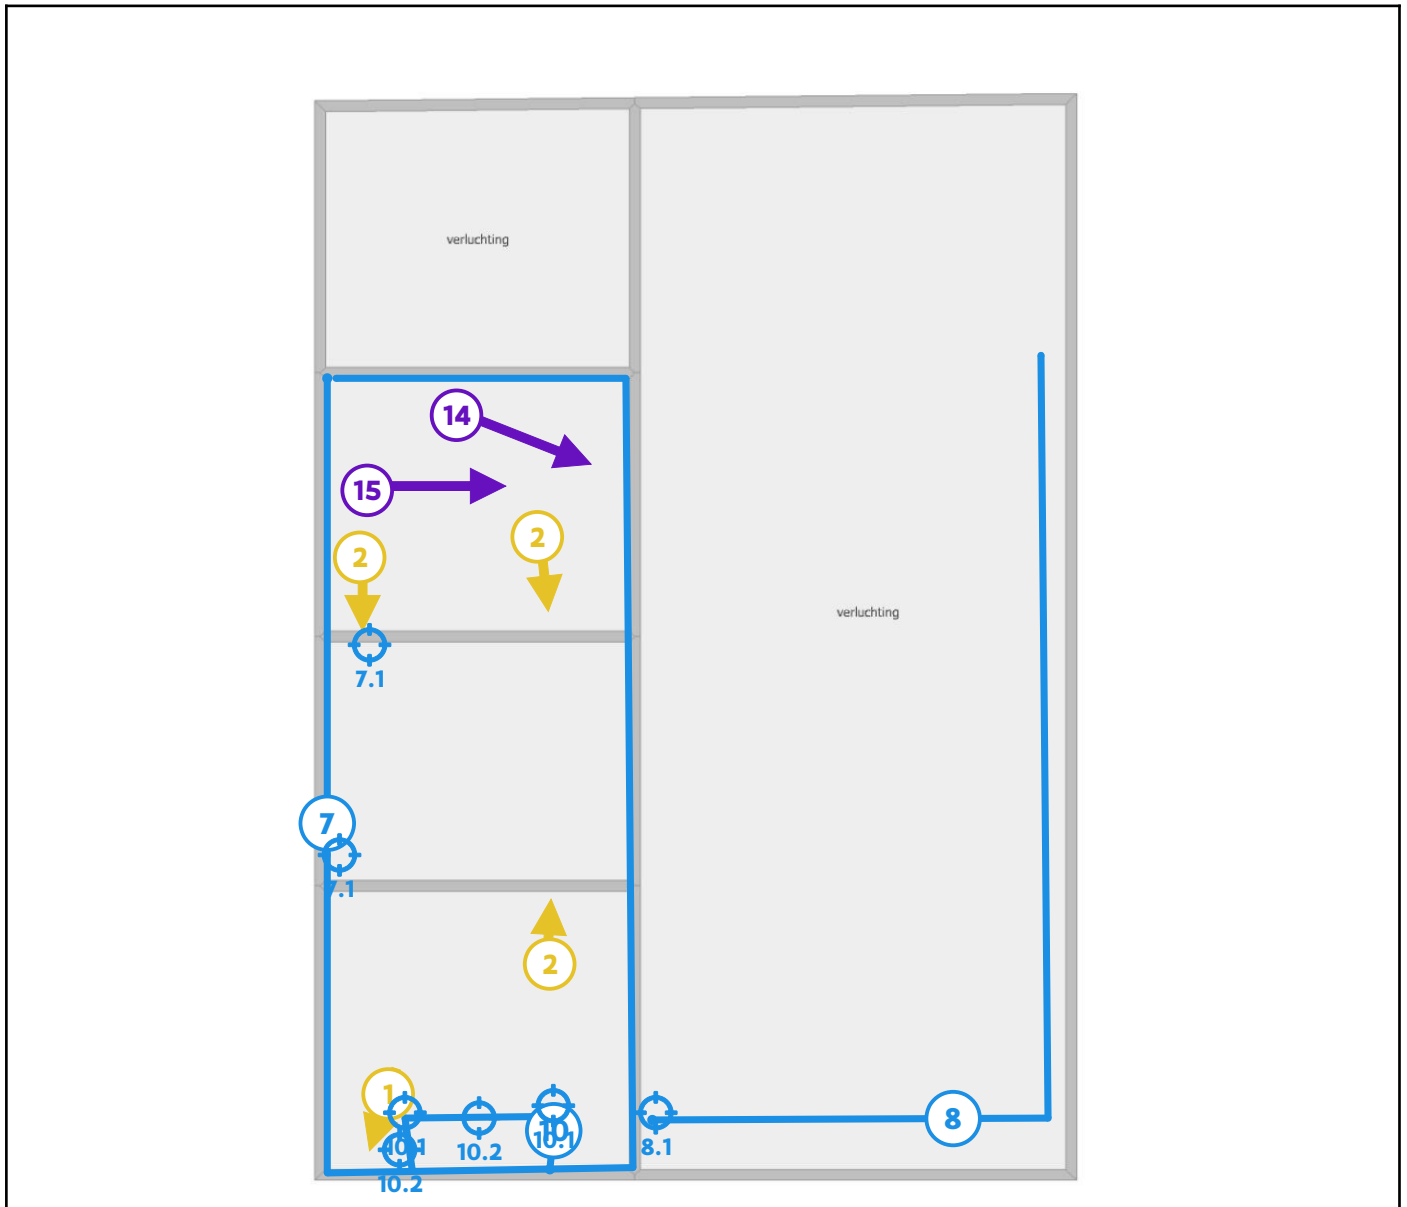
Plan 1.1: kelder

Beschrijving	Type	Actie
1. Bakeliet meter	Asbestmateriaal	Zorgvuldig beheren
2. Bakeliet schakelaars/schakelkast	Asbestmateriaal	Zorgvuldig beheren
7. Cementering kelder	Geen asbest	-
7.1 Code: 9450568	Mengmonster	-
8. Roofing leiding	Geen asbest	-

8.1 Code: roofing buis	Puntmonster	-
10. Leidingisolatie	Geen asbest	-
10.1 Code: 9450571	Mengmonster	-
10.2 Code: 9450572	Mengmonster	-
14. Rookgaskanaal	Overige ruimte of materiaal	-
15. Ketel	Overige ruimte of materiaal	-

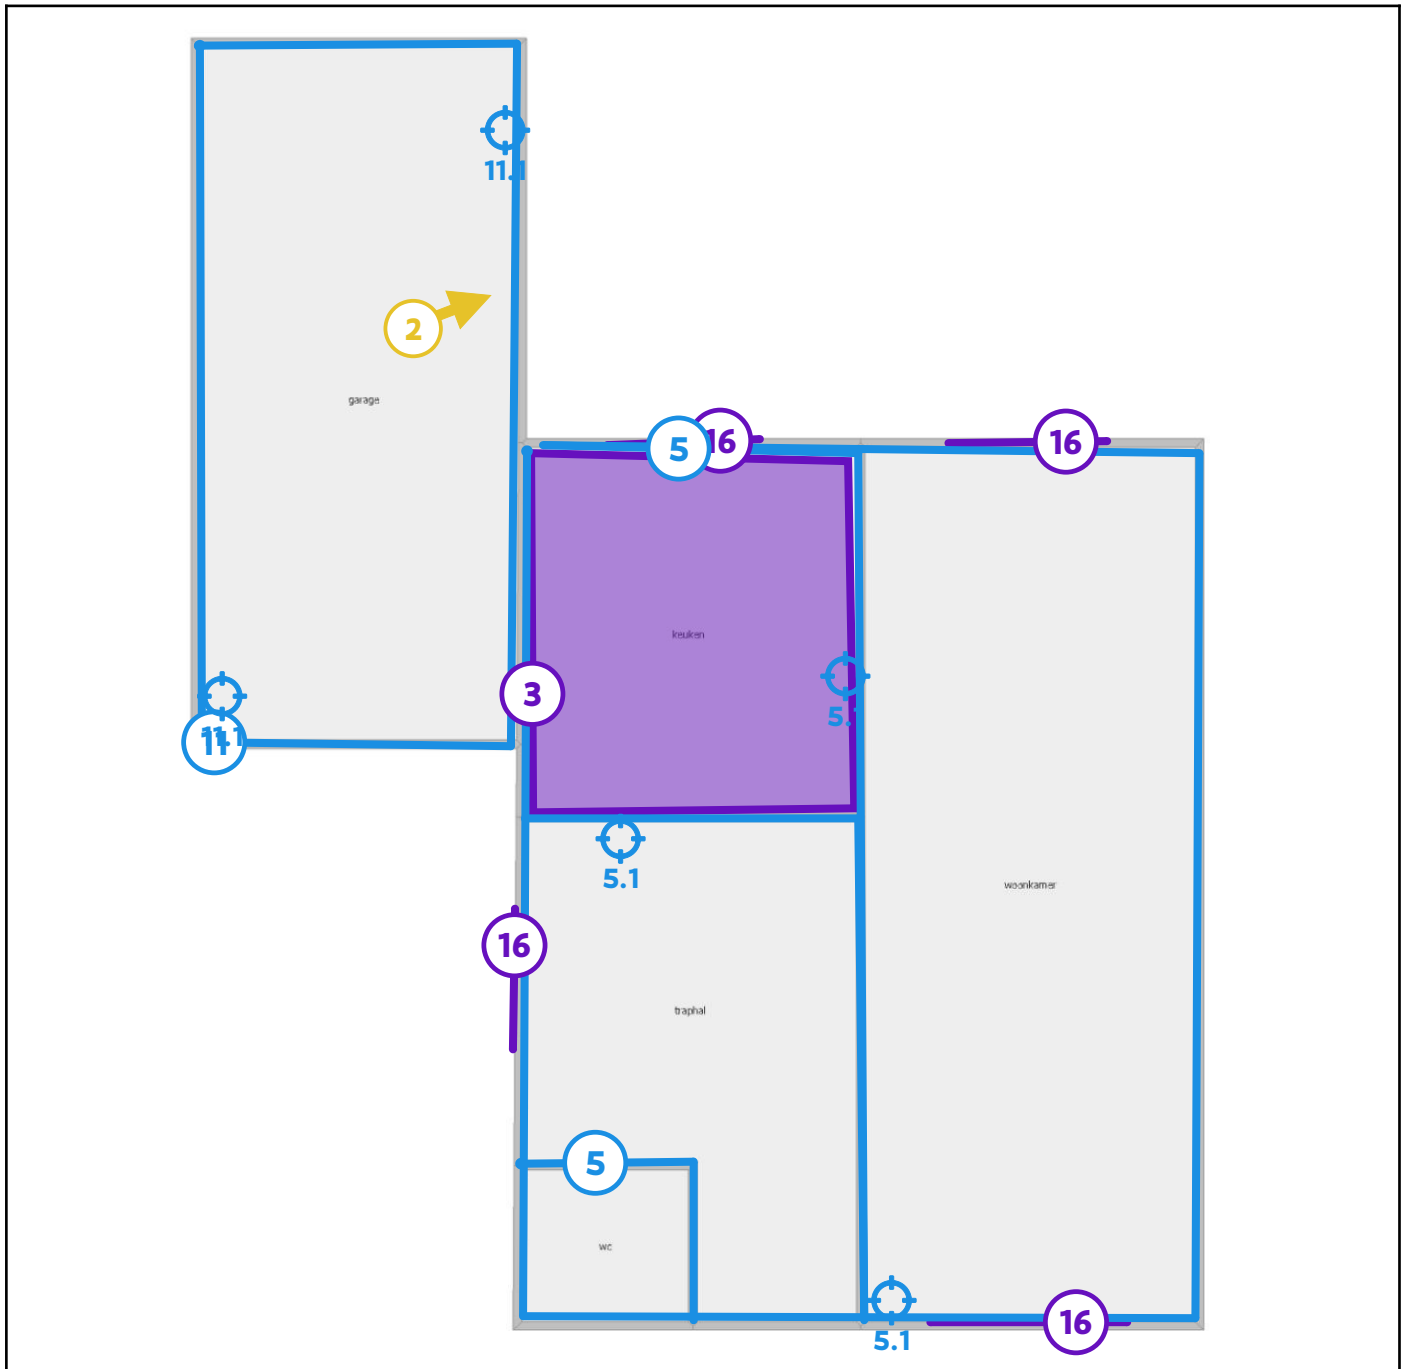
Plan 1.2: gelijkvloers

Beschrijving	Type	Actie
2. Bakeliet schakelaars/schakelkast	Asbestmateriaal	Zorgvuldig beheren
3. vynil	Advies	-
5. Pleisterwerk wanden	Geen asbest	-

5.1 Code: 9450574	Mengmonster	-
11. Cementering garage	Geen asbest	-
11.1 Code: 9450567	Mengmonster	-
16. Kitten ramen	Overige ruimte of materiaal	-

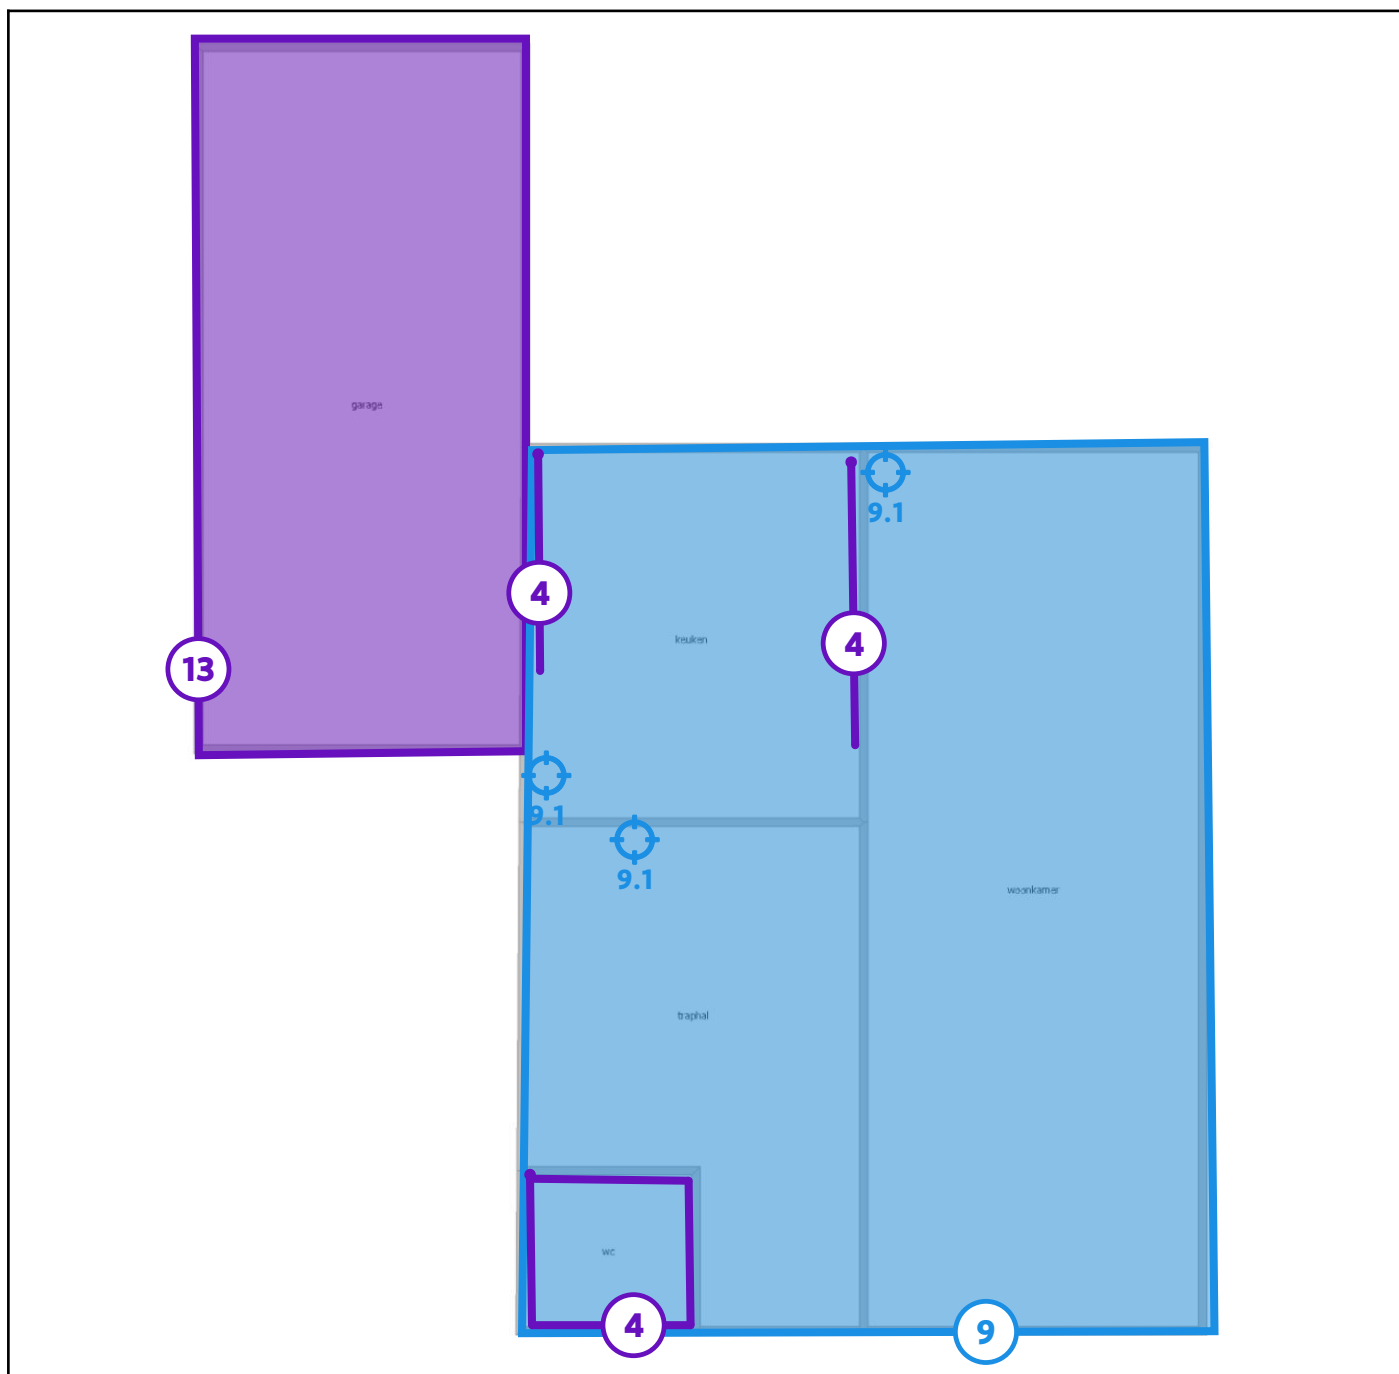
Plan 1.3: gelijkvloers kopie

Beschrijving	Type	Actie
4. Tegellijm	Advies	-
9. Pleisterwerk plafonds	Geen asbest	-
9.1 Code: 9450573	Mengmonster	-

13. dakbedekking plat dak	Overige ruimte of materiaal	-
---------------------------	-----------------------------	---

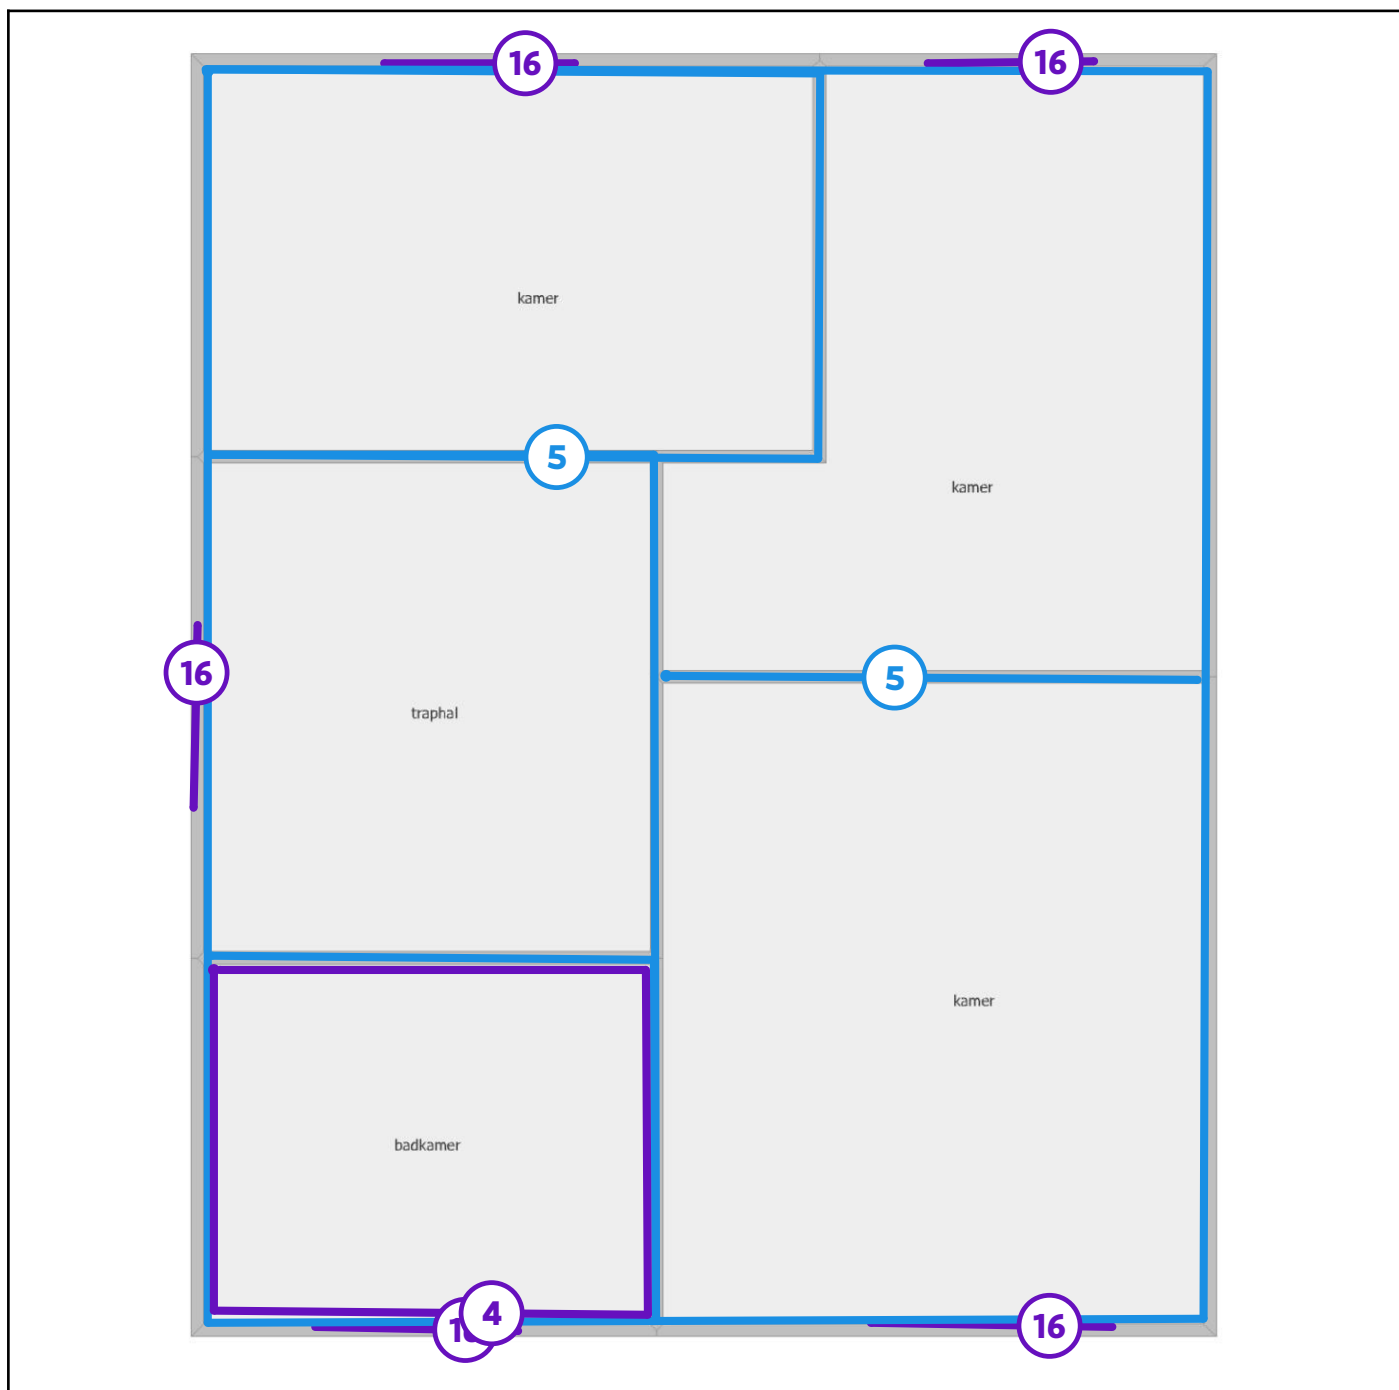
Plan 1.4: 1e verdieping

Beschrijving	Type	Actie
4. Tegellijm	Advies	-
5. Pleisterwerk wanden	Geen asbest	-
16. Kitten ramen	Overige ruimte of materiaal	-

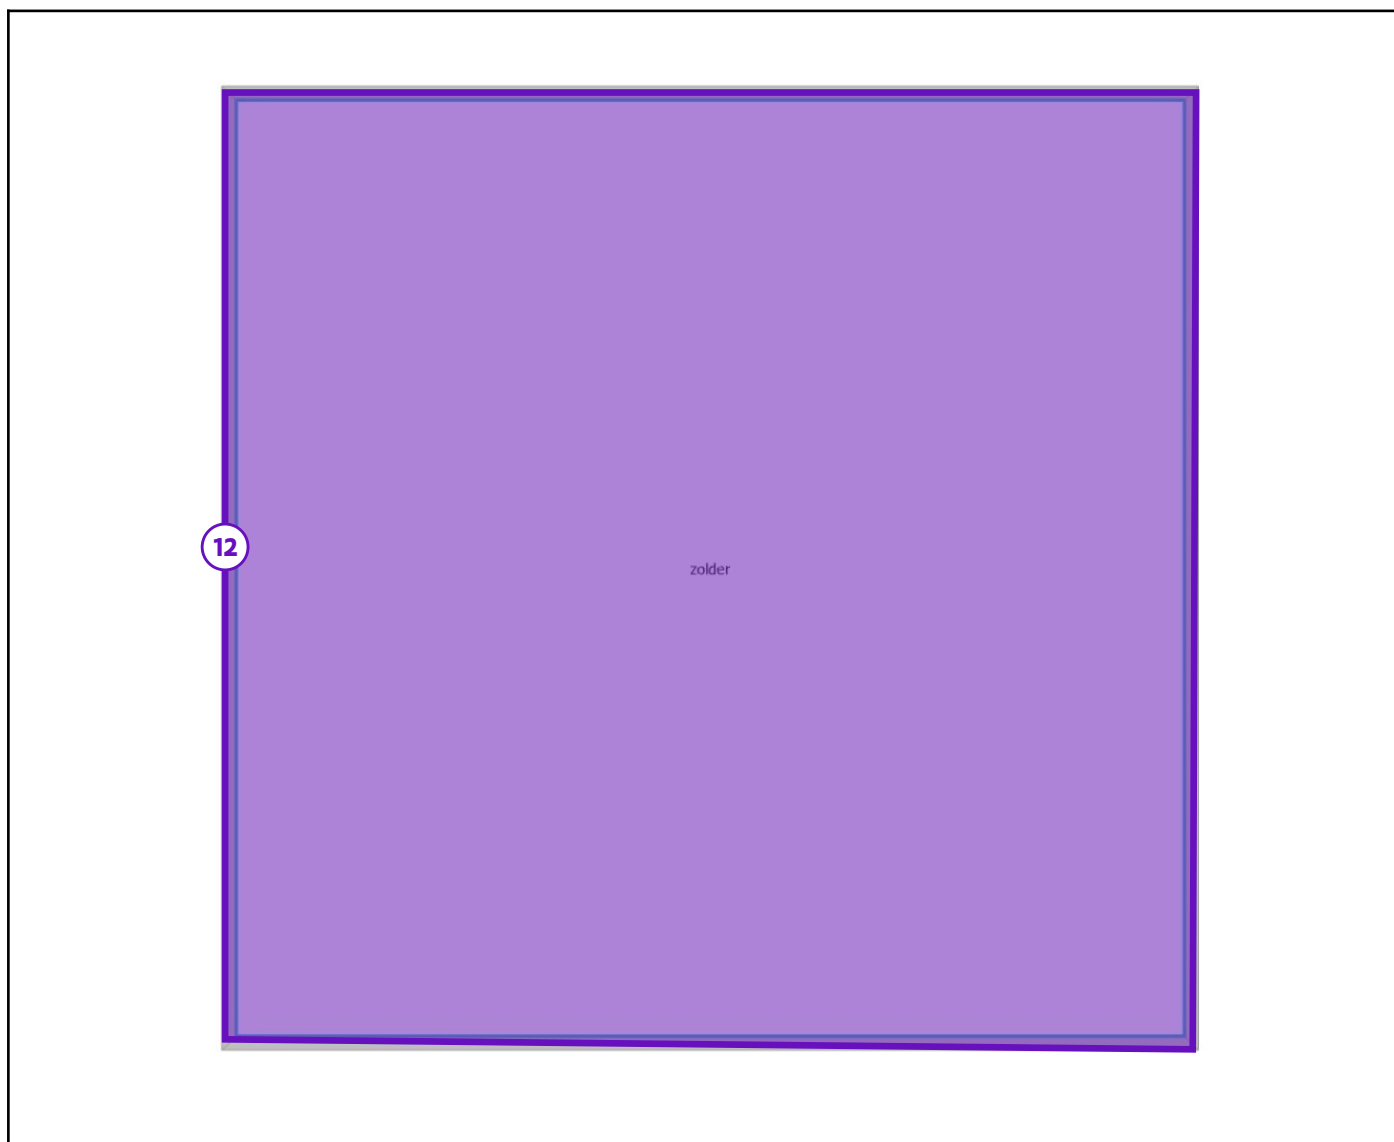
Plan 1.5: zolder

Beschrijving	Type	Actie
12. dakbedekking schuin dak	Overige ruimte of materiaal	-

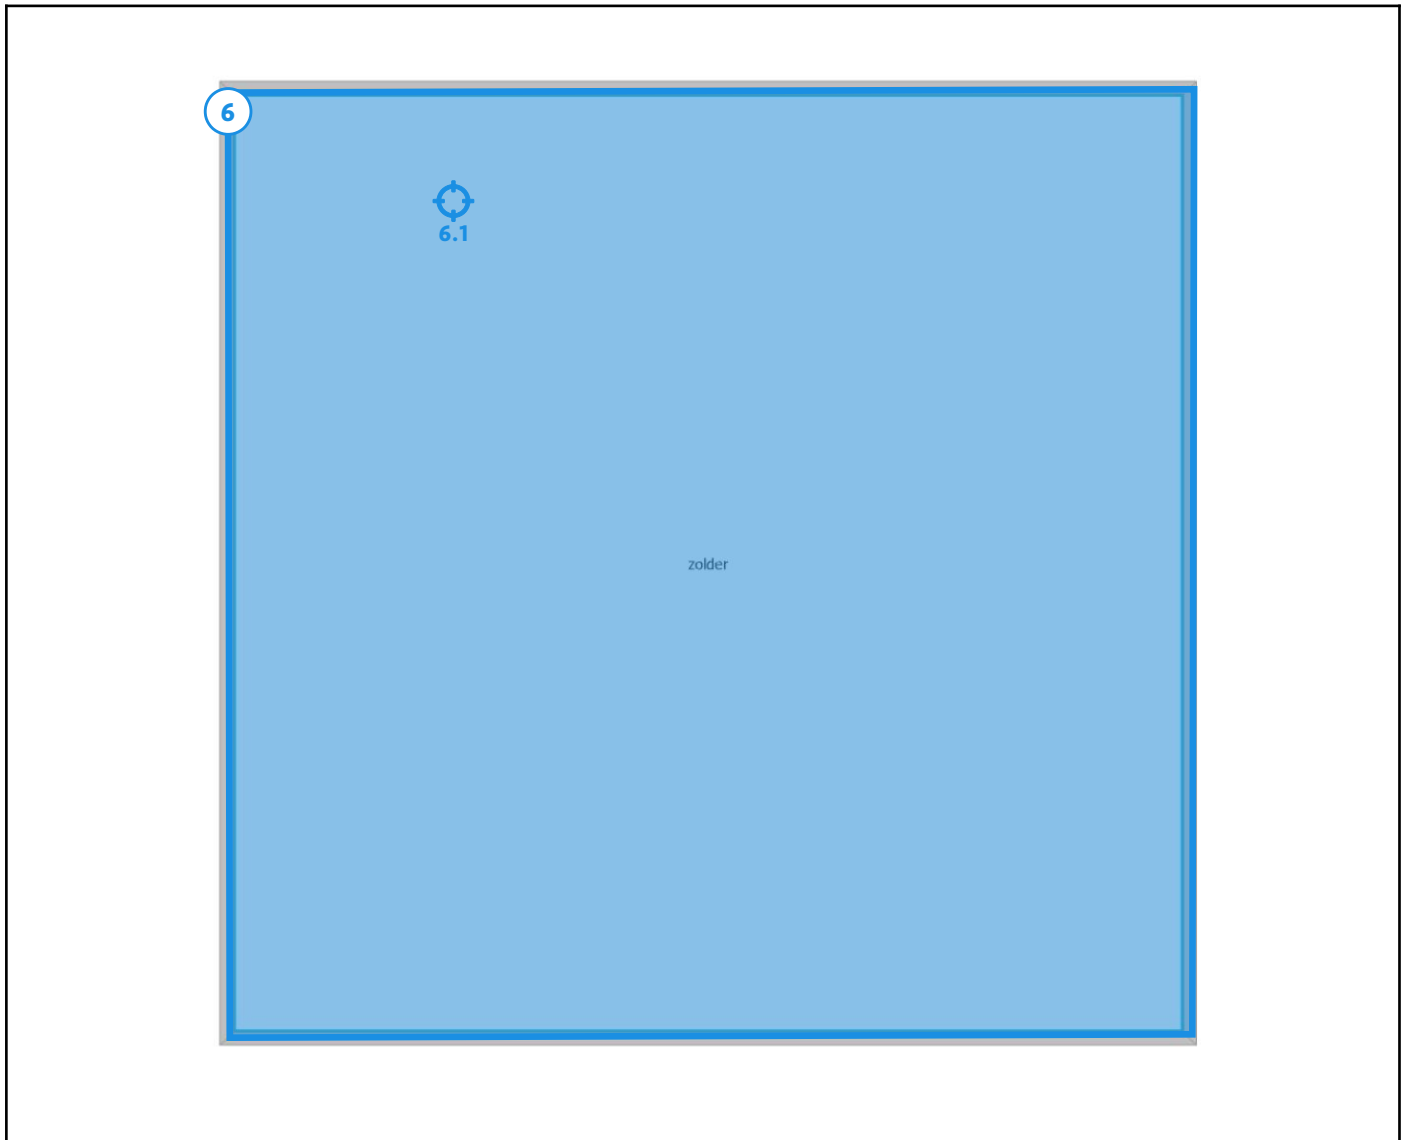
Plan 1.6: zolder kopie

Beschrijving	Type	Actie
6. Onderdakplaten	Geen asbest	-
6.1 Code: 9450570	Puntmonster	-
