# Asbestinventarisatetest

Hazenstraat 26, 2500 Lier

Attestnummer : 20260529-000231.000

Uitgegeven op : 29.05.2026

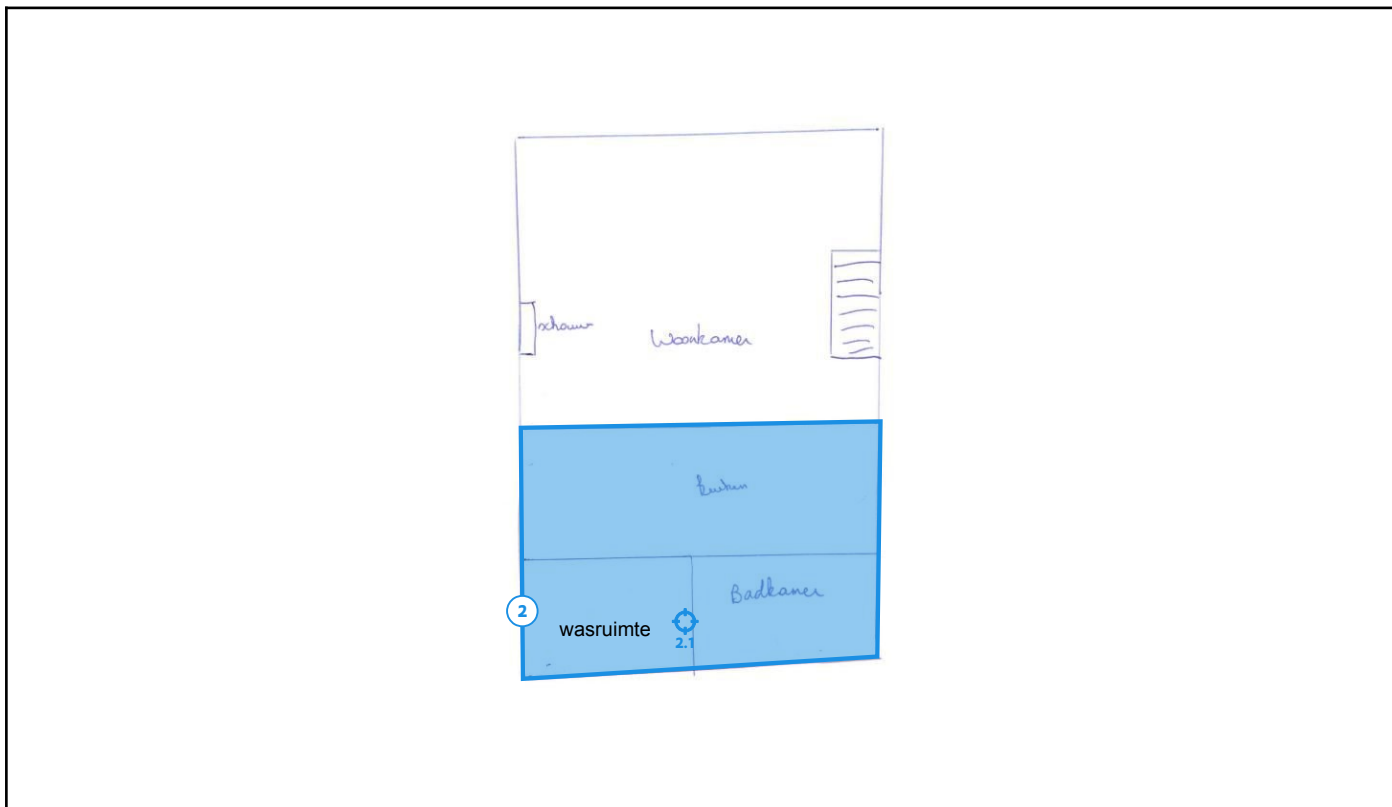
## Plan 1.1: Gelijkvloers

Beschrijving	Type	Actie
2. Roofing	Geen asbest	-
2.1 Code: PM02	Puntmonster	-

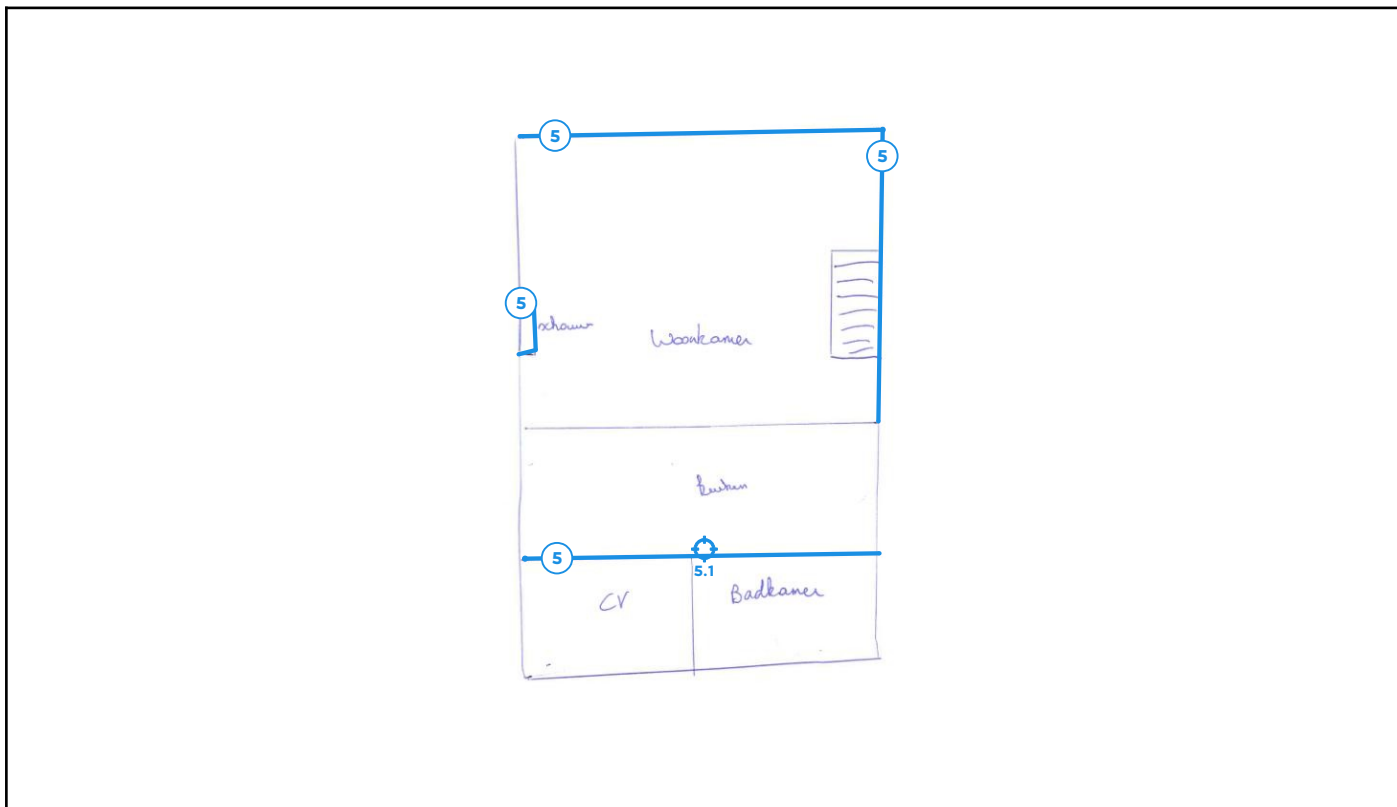
## Plan 1.2: Gelijkvloers pleister

Beschrijving	Type	Actie
5. Pleisterwerk wanden	Geen asbest	-
5.1 Code: MM01	Mengmonster	-

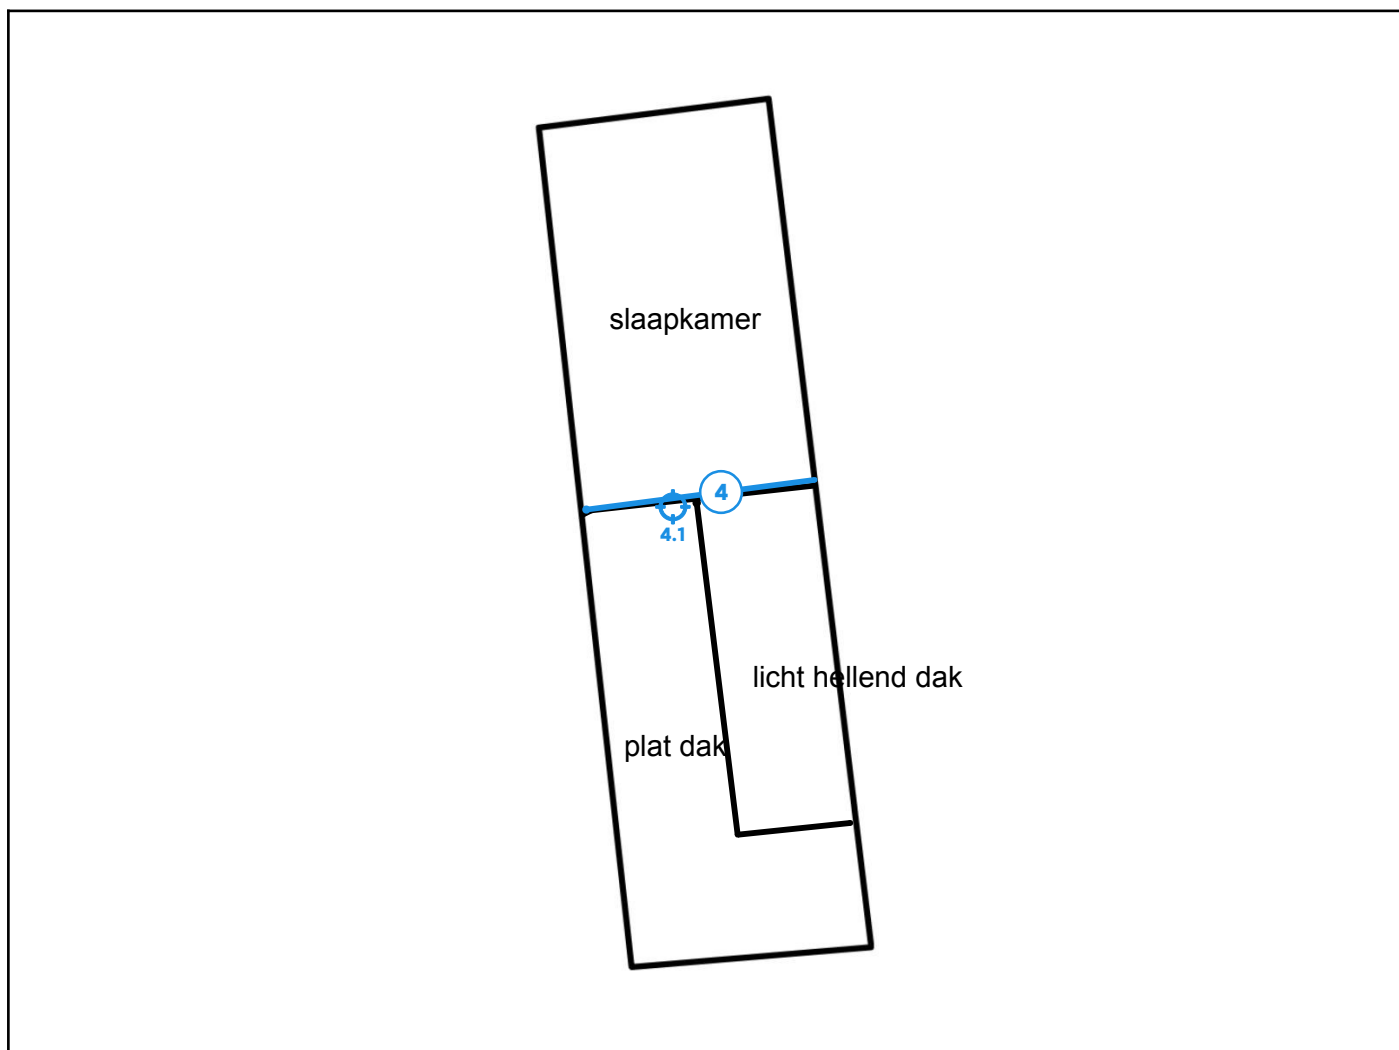
## Plan 1.3: 1ste verdieping

Beschrijving	Type	Actie
4. Gevel met leien	Geen asbest	-
4.1 Code: PM03	Puntmonster	-

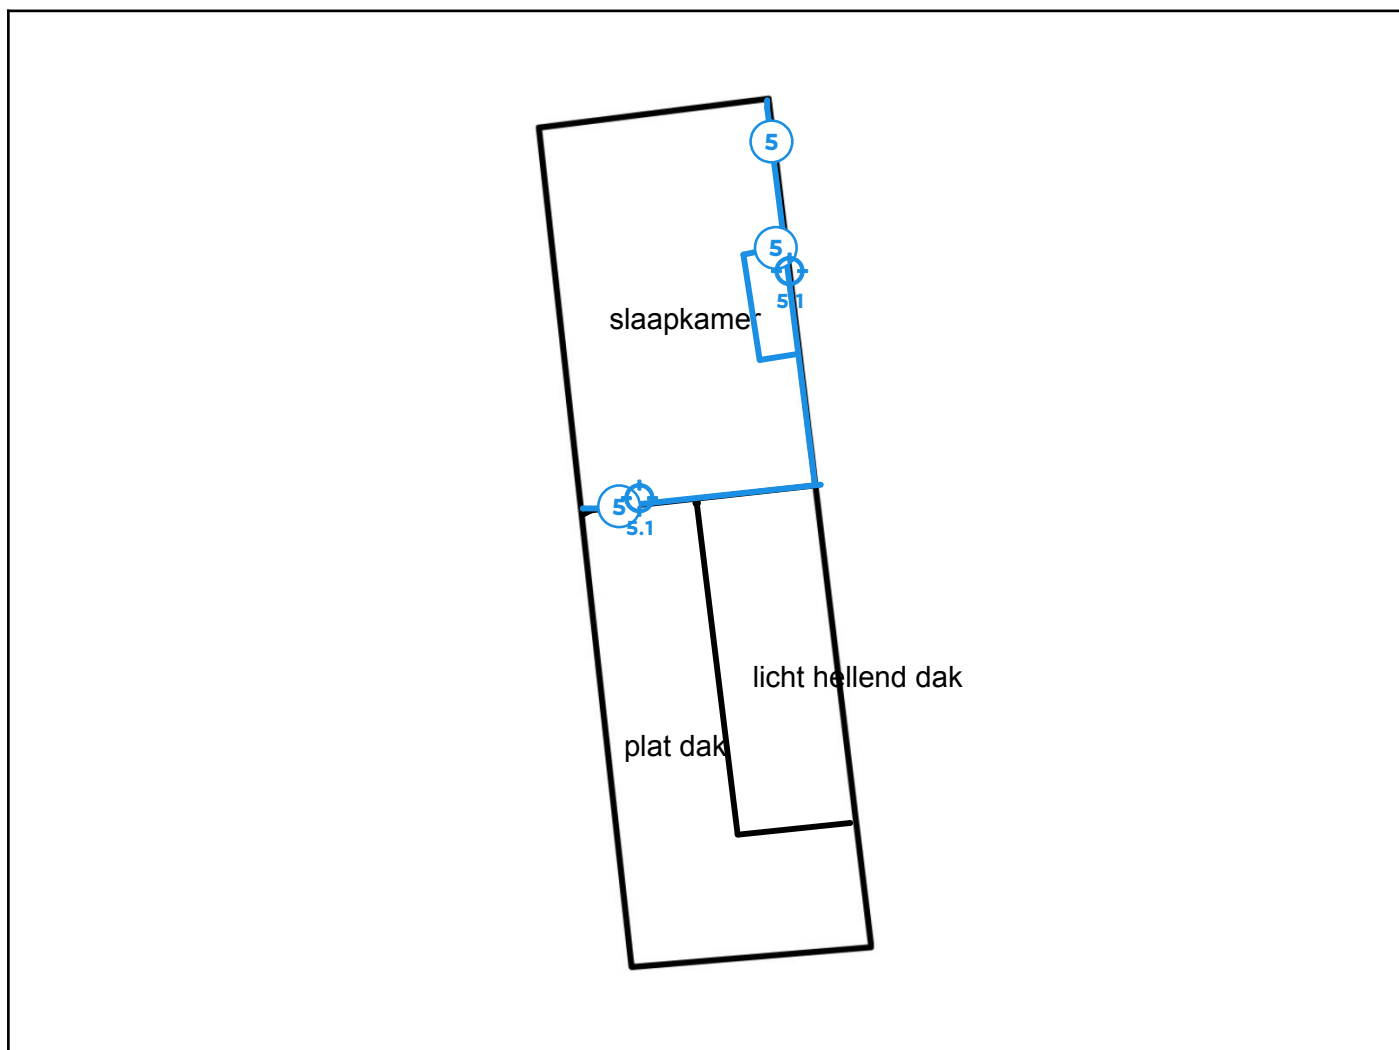
## Plan 1.4: 1ste verdieping pleister

Beschrijving	Type	Actie
5. Pleisterwerk wanden	Geen asbest	-
5.1 Code: MM01	Mengmonster	-

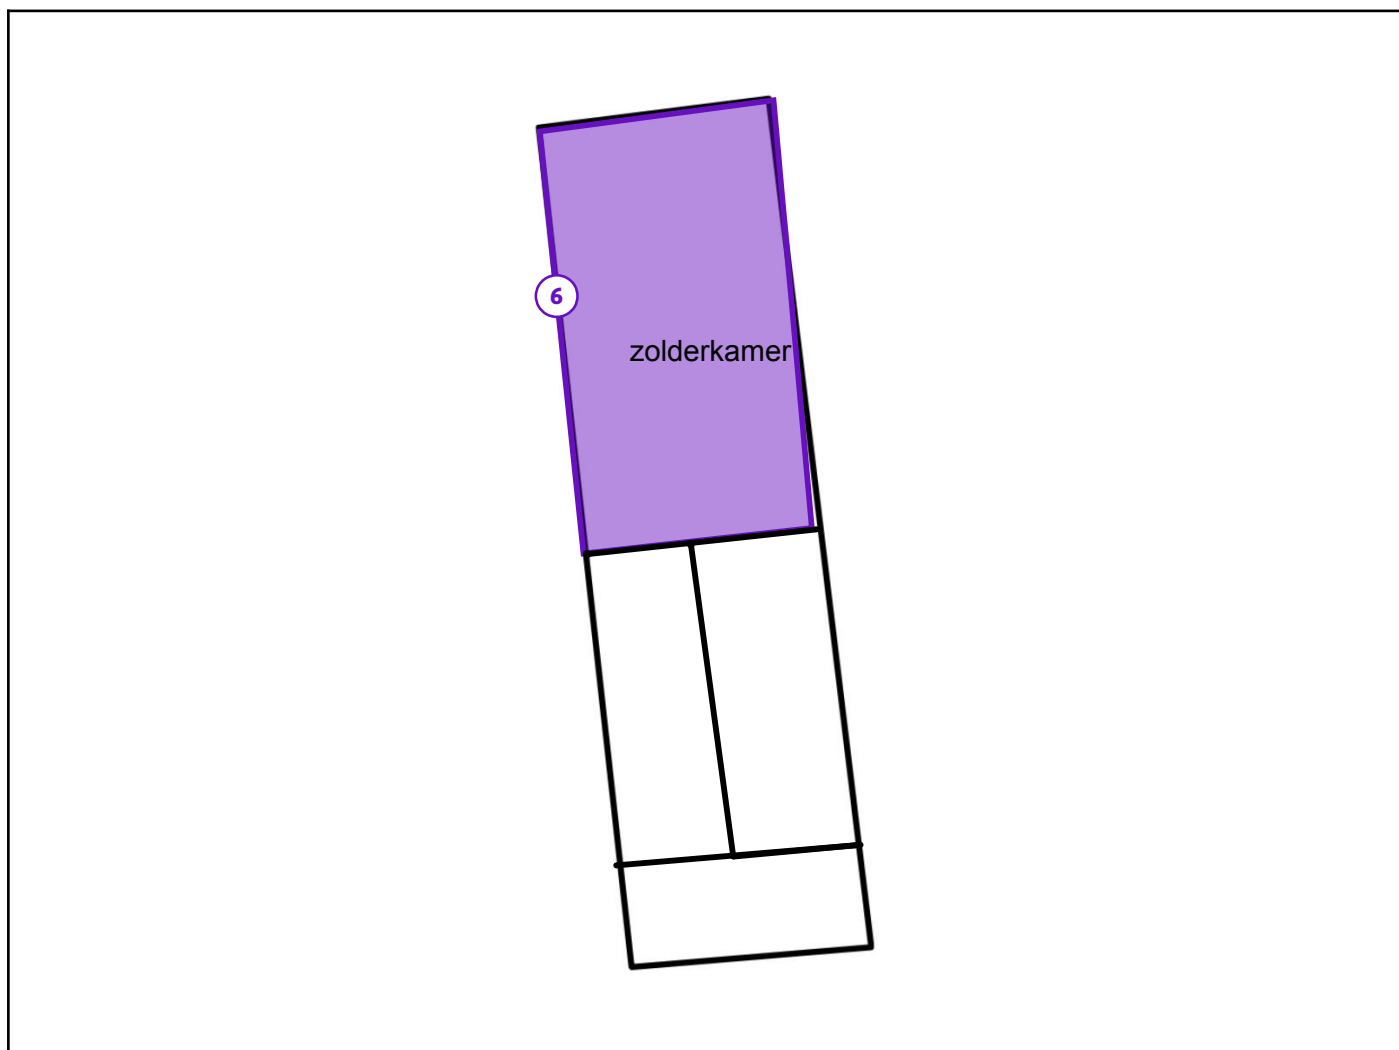
## Plan 1.5: zolderkamer onderdak

Beschrijving	Type	Actie
6. Dak/onderdak	Overige ruimte of materiaal	-

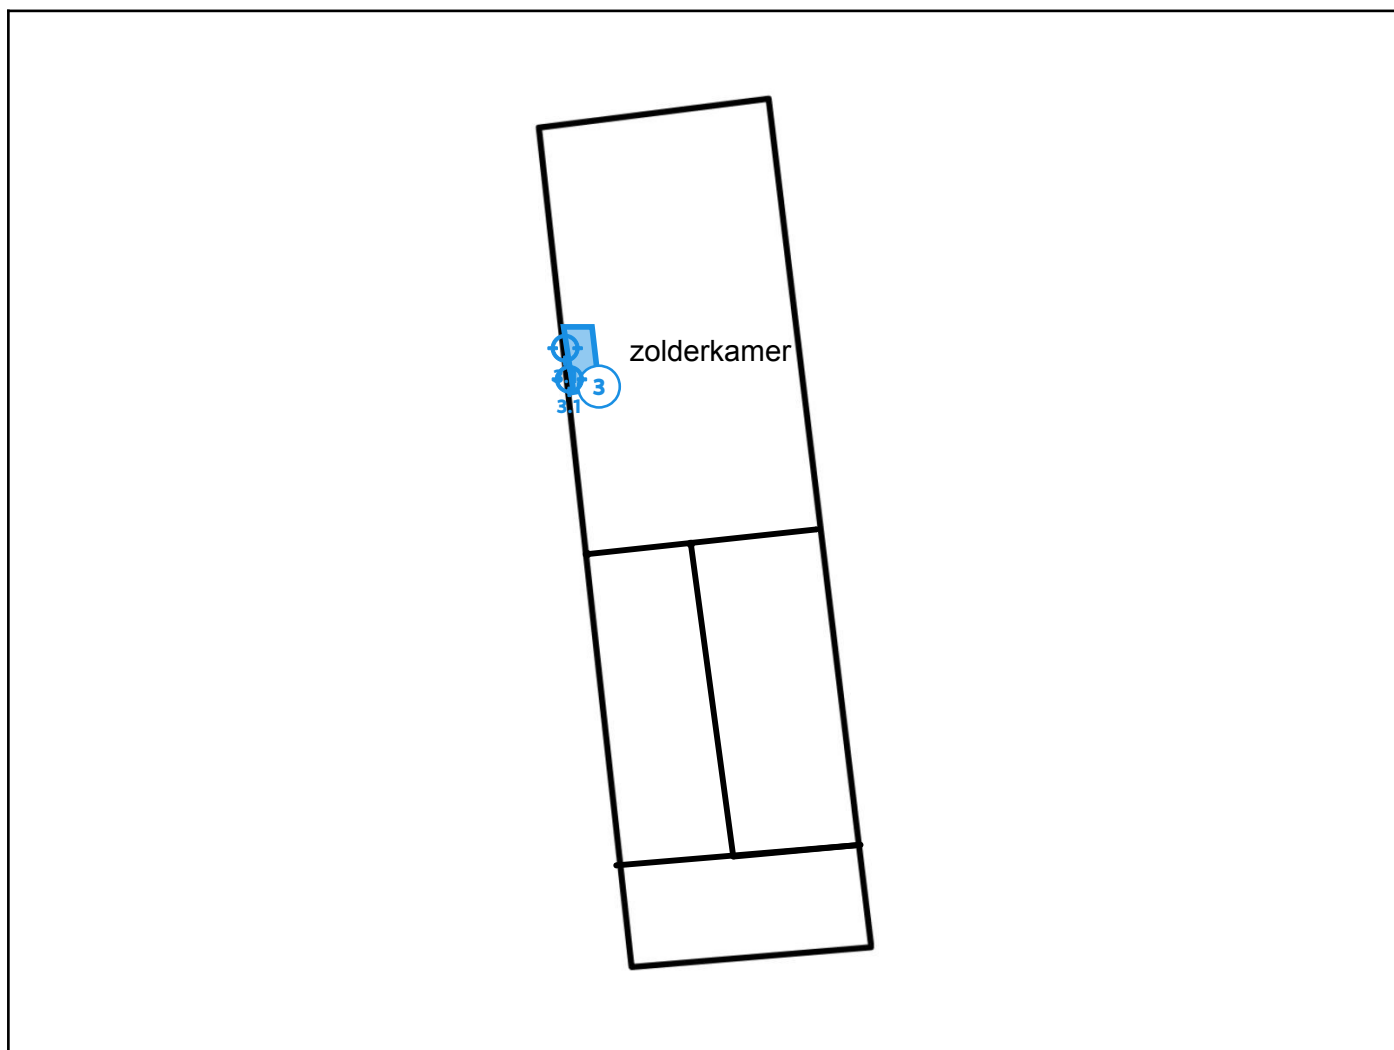
## Plan 1.6: zolderkamer

Beschrijving	Type	Actie
3. Cementen smeerlaag binnen	Geen asbest	-
3.1 Code: MM04	Mengmonster	-
