# Asbestinventarisatetest

Mortselveldenlaan 1, 2640 Mortsel

Attestnummer : 20260605-000193.000

Uitgegeven op : 05.06.2026

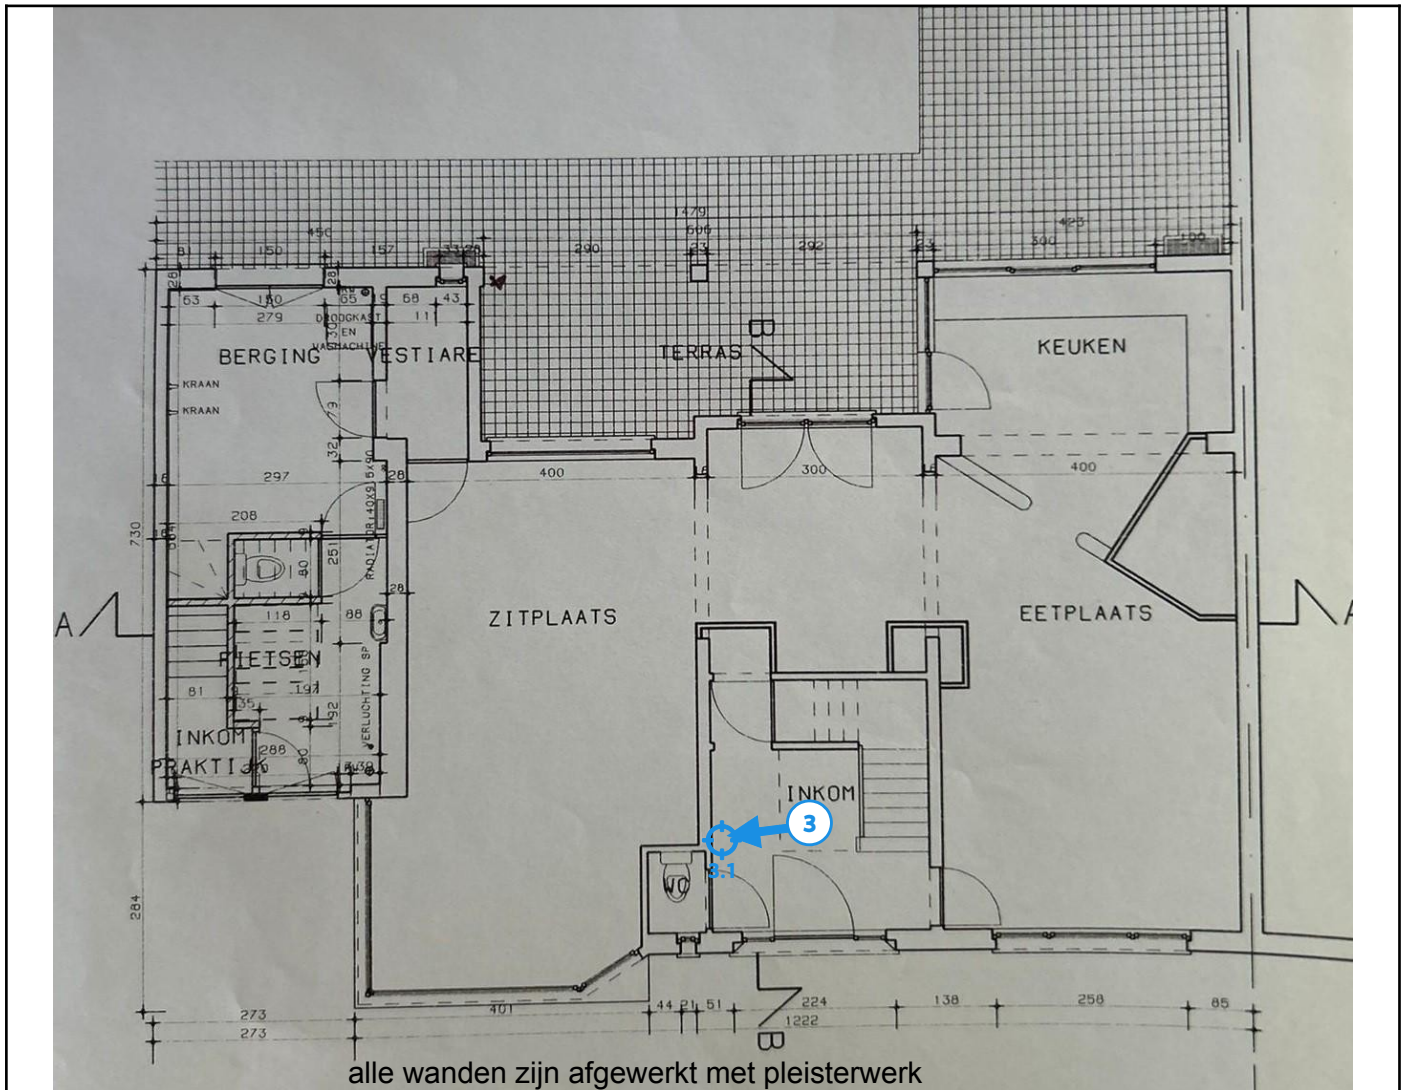
## Plan 1.2: gelijkvloers

Beschrijving	Type	Actie
3. Pleisterwerk wanden	Geen asbest	-
3.1 Code: 6020558370	Mengmonster	-

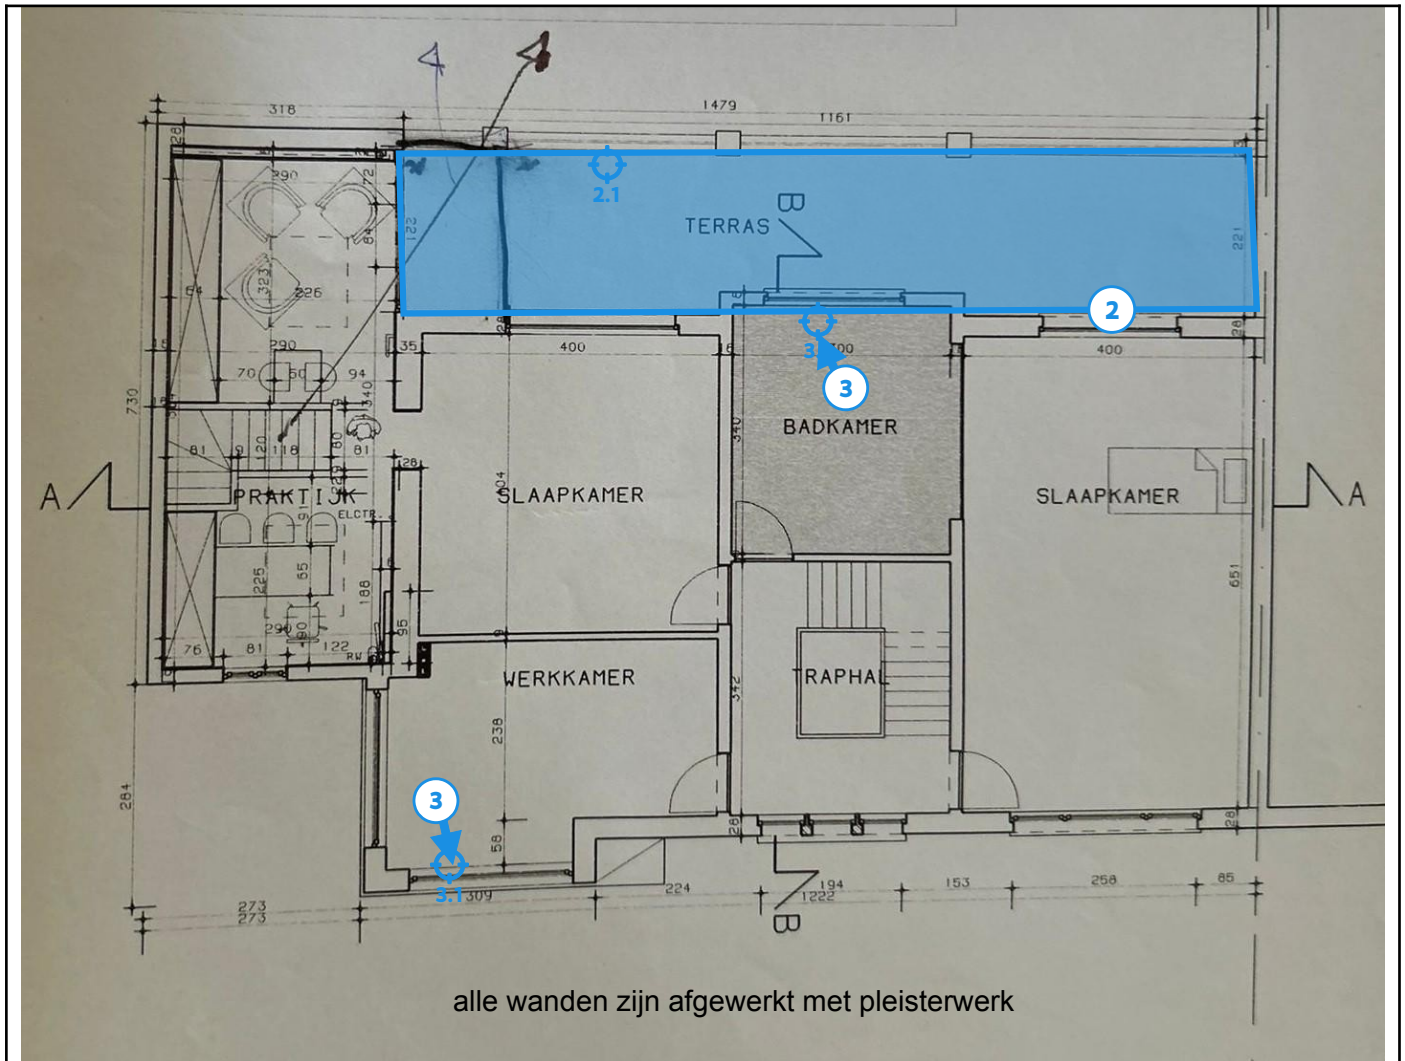
## Plan 1.3: 1e verdieping

Beschrijving	Type	Actie
2. Dakbedekking	Geen asbest	-
2.1 Code: 6020558366	Puntmonster	-
3. Pleisterwerk wanden	Geen asbest	-
3.1 Code: 6020558370	Mengmonster	-

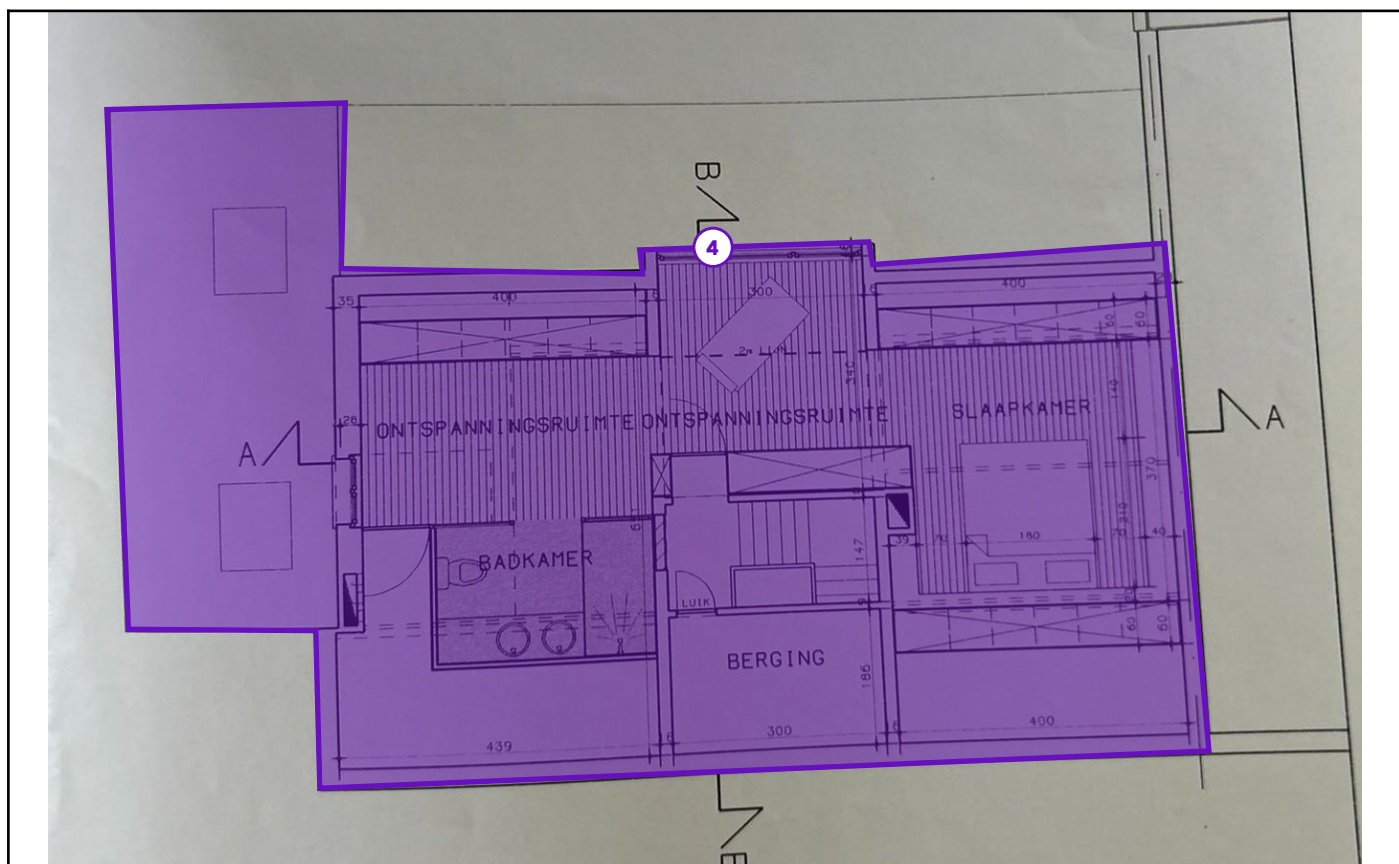
## Plan 1.4: zolder

Beschrijving	Type	Actie
4. Onderdak	Overige ruimte of materiaal	-

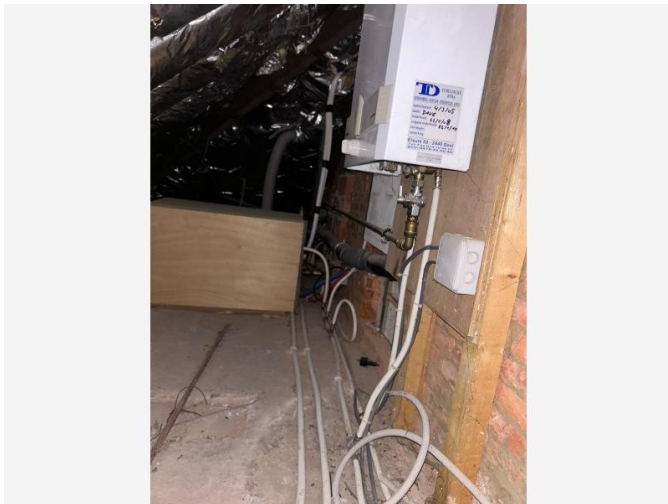
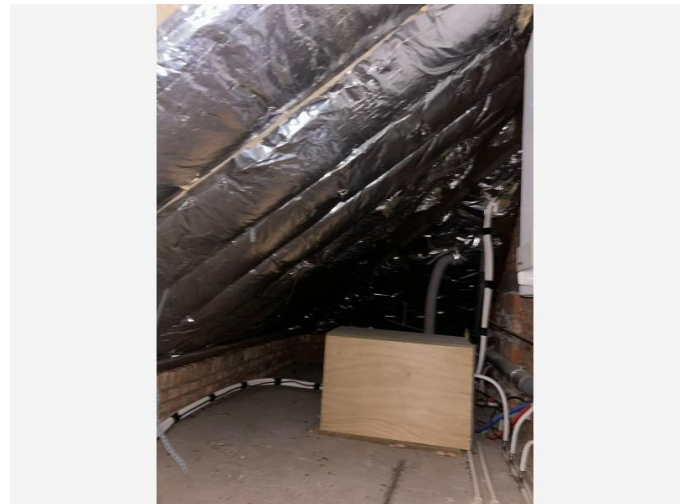
## Fiche 4: Onderdak

Beschrijving	Notitie	Terug te vinden op plannen
Fiche 4: Onderdak	er waren geen asbestverdachte onderdakplaten vastgesteld onder het schuine dak	Plan 1.4: zolder
Fiche 5: Kitten ramen	De kisten van de ramen bestaan uit rubber of siliconen, deze zijn niet-asbestverdacht.	-
Fiche 6: Leidingisolatie	de leidingisolatie bestaat uit mousse, deze is niet-asbestverdacht	Plan 1.1: kelder
Fiche 7: Rookgaskanaal	Het rookgaskanaal bestaat uit metaal of pvc, deze is niet-asbestverdacht.	-
Fiche 8: Ketel	-	Plan 1.1: kelder
