Asbestinventarisatetest

Vissersstraat 2, 2840 Rumst

Attestnummer : 20260605-000375.000

Uitgegeven op : 05.06.2026

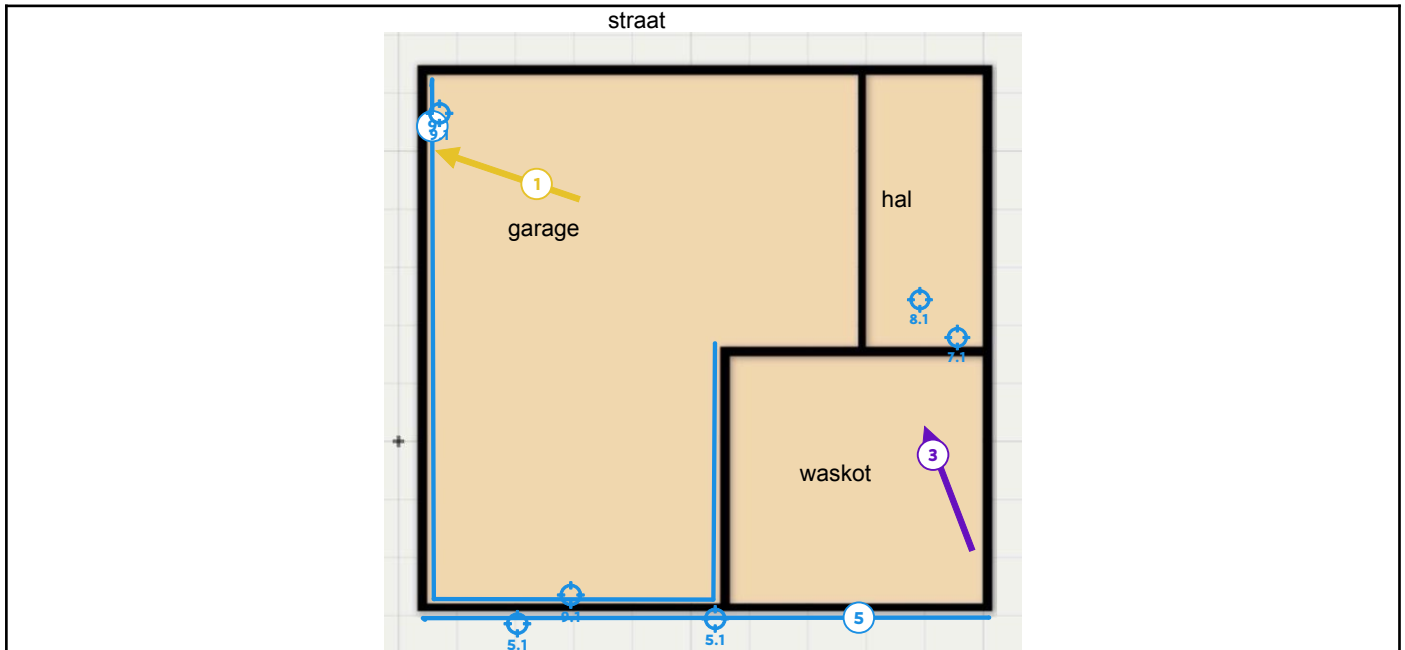
Plan 1.1: GV

Beschrijving	Type	Actie
1. Bakeliet	Asbestmateriaal	Zorgvuldig beheren
3. kelder	Beperking	-
5. Cementering achtergevel	Geen asbest	-
5.1 Code: 6020513962	Mengmonster	-
7. Pleisterwerk wanden	Geen asbest	-
7.1 Code: 6020513958	Mengmonster	-
8. Pleisterwerk plafond	Geen asbest	-
8.1 Code: 6020513957	Puntmonster	-
9. Cementering garage	Geen asbest	-
9.1 Code: 6020513960	Mengmonster	-

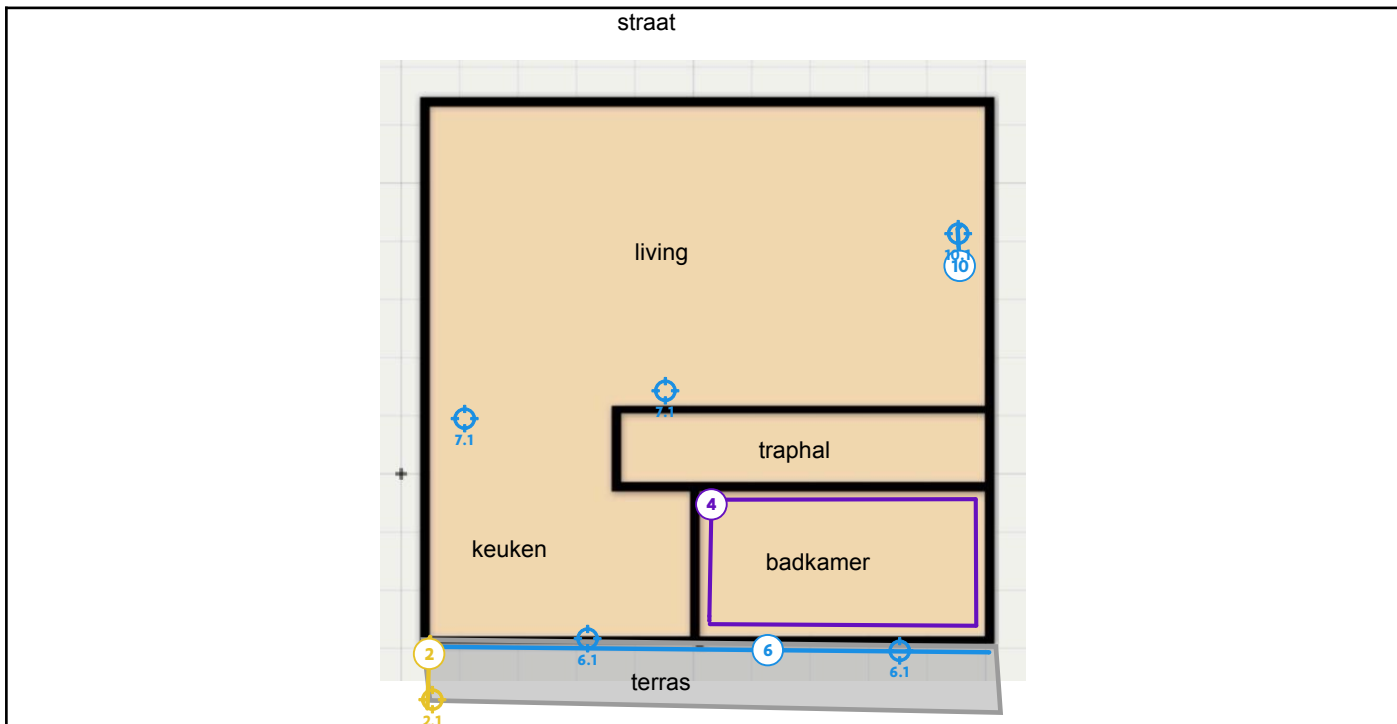
Plan 1.2: 1eV

Beschrijving	Type	Actie
2. Board	Asbestmateriaal	Zorgvuldig beheren
2.1 Code: 6020513964	Puntmonster	-
4. Tegellijm	Advies	-
6. Crepi	Geen asbest	-
6.1 Code: 6020513963	Mengmonster	-
7. Pleisterwerk wanden	Geen asbest	-
7.1 Code: 6020513958	Mengmonster	-
10. Koord	Geen asbest	-
10.1 Code: 6020513959	Puntmonster	-
