Asbestinventarisatetest

Praaglaan 31/402, 2660 Antwerpen

Attestnummer : 20260129-000327.000

Uitgegeven op : 29.01.2026

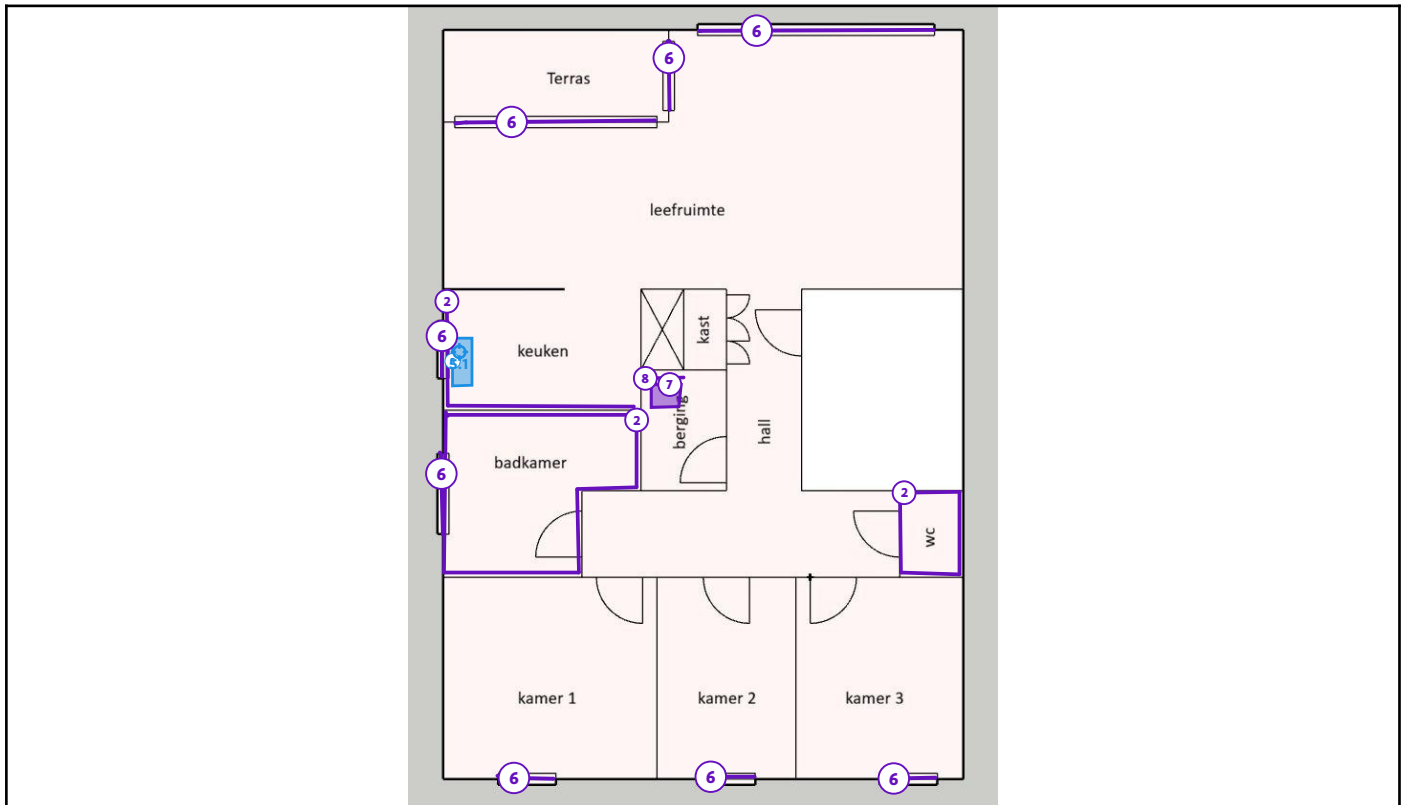
Plan 1.1: grondplan appartement

Beschrijving	Type	Actie
2. tegellijm	Advies	-
5. anti-bonsplaat spoeltafel	Geen asbest	-
5.1 Code: 6020302370 Anti bonsplaat	Puntmonster	-
6. mastiek buitenschrijnwerk	Overige ruimte of materiaal	-
7. CV-ketel & pakkingen	Overige ruimte of materiaal	-
8. rookgaskanaal	Overige ruimte of materiaal	-

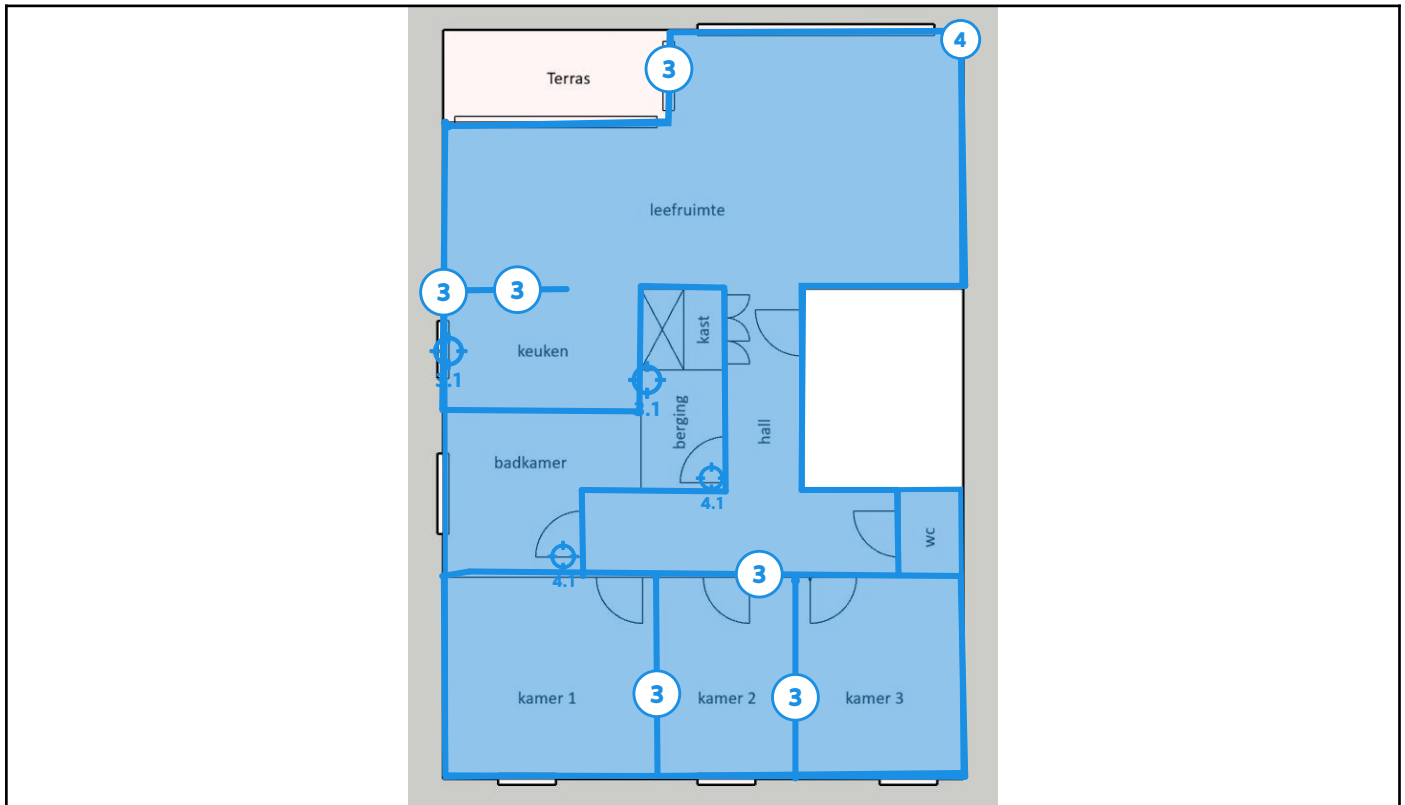
Plan 1.2: gipsplan appartement

Beschrijving	Type	Actie
3. gips wanden	Geen asbest	-
3.1 Code: 6020353328 Gips wand	Mengmonster	-
4. gips plafonds	Geen asbest	-
4.1 Code: 6020302371 Gips plafond	Mengmonster	-

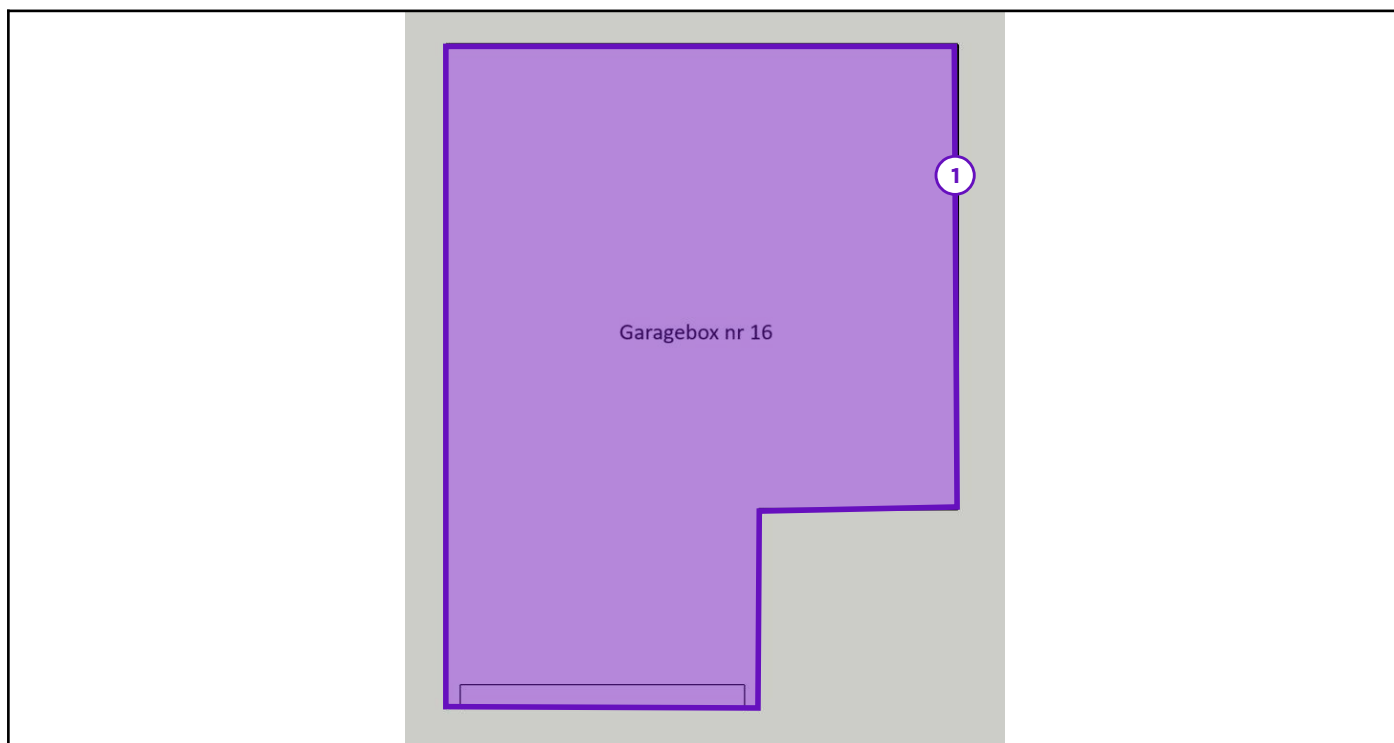
Plan 1.3: grondplan garage

Beschrijving	Type	Actie
1. garage	Advies	-
