Asbestinventarisatetest

Atletenstraat 7, 2020 Antwerpen

Attestnummer : 20260618-000337.001

Uitgegeven op : 18.06.2026

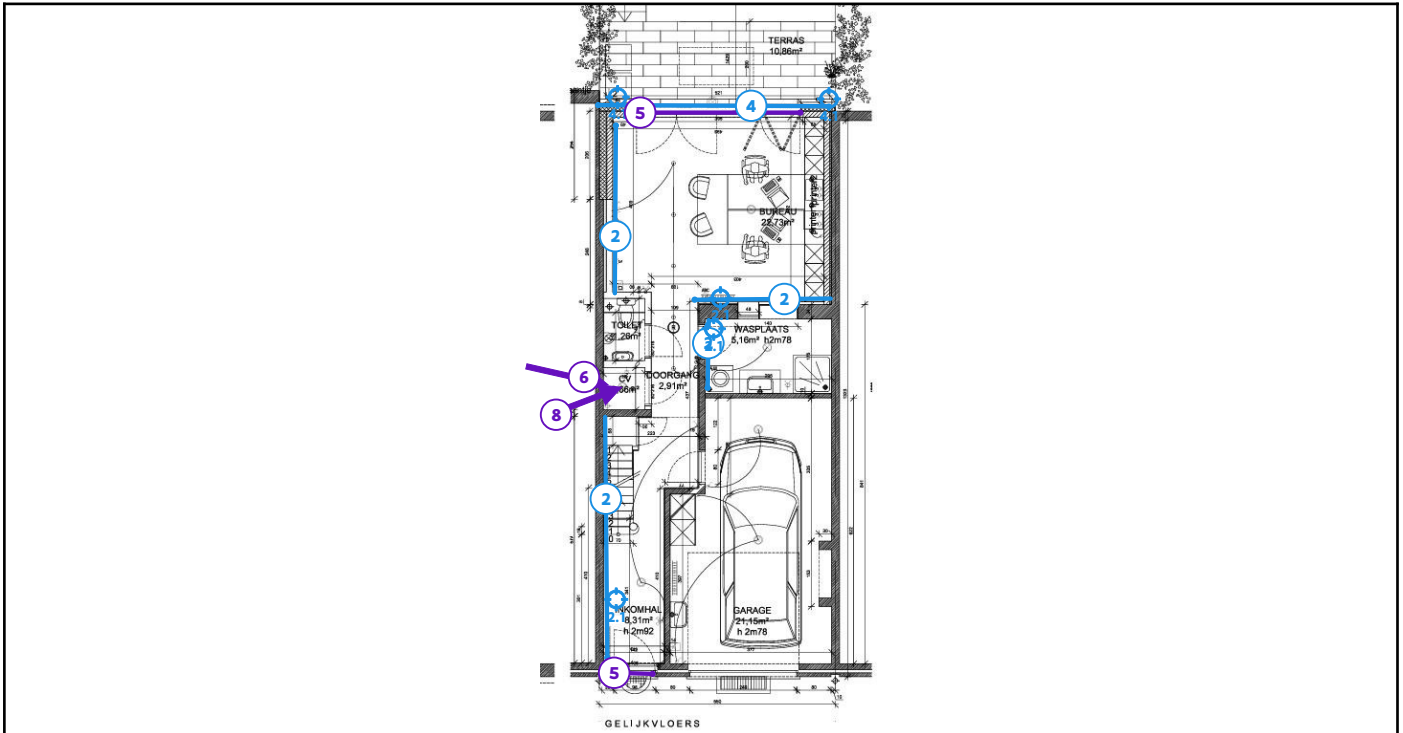
Plan 1.2: Gelijkvloers

Beschrijving	Type	Actie
2. Pleisterwerk wanden	Geen asbest	-
2.1 Code: 6020558621	Mengmonster	-
4. Crepi achtergevel	Geen asbest	-
4.1 Code: 6020558622	Mengmonster	-
5. Kitten ramen	Overige ruimte of materiaal	-
6. Rookgaskanaal	Overige ruimte of materiaal	-
8. Ketel	Overige ruimte of materiaal	-

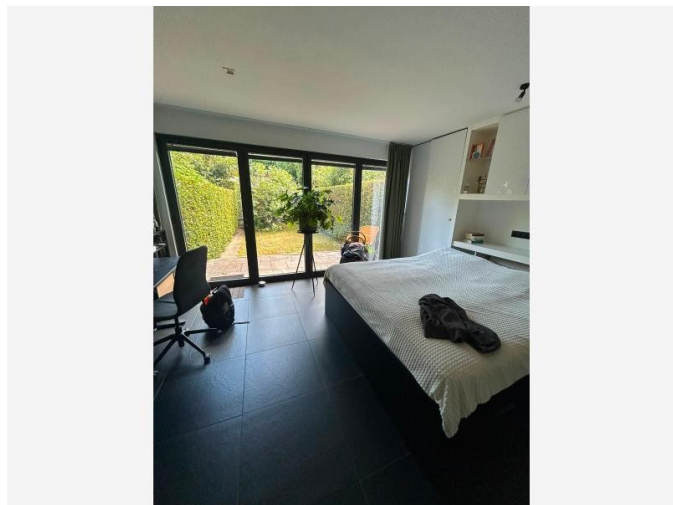
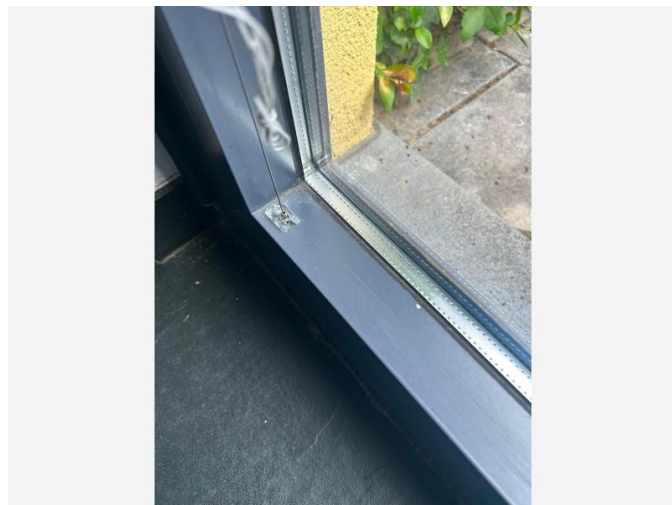
Beschrijving	Notitie	Terug te vinden op plannen
Fiche 5: Kitten ramen	De kisten van de ramen bestaan uit rubber of siliconen, deze zijn niet-asbestverdacht.	Plan 1.2: Gelijkvloers Plan 1.3: 1e verdieping Plan 1.4: 2e verdieping
Fiche 6: Rookgaskanaal	Het rookgaskanaal bestaat uit metaal of pvc, deze is niet-asbestverdacht.	Plan 1.2: Gelijkvloers
Fiche 7: Dakbedekking	De dakbedekking van het schuine dak bestaat uit kleien pannen, deze zijn niet-asbestverdacht.	-
Fiche 8: Ketel	-	Plan 1.2: Gelijkvloers
