Asbestinventarisatetest

Steynstraat 369/101, 2660 Antwerpen

Attestnummer : 20260621-000123.000

Uitgegeven op : 21.06.2026

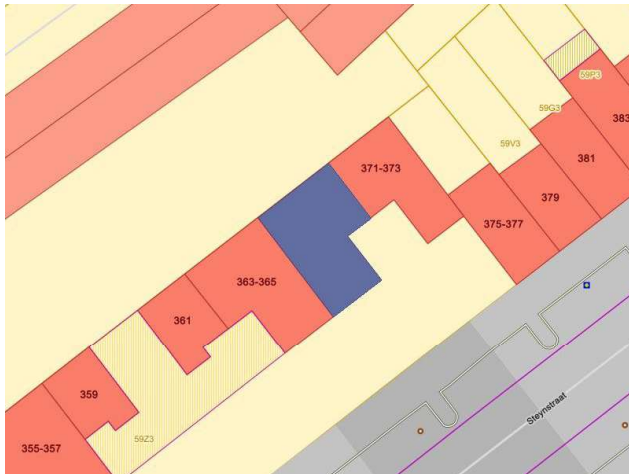
Zone 1: Hoofdgebouw

Tijdens de inspectie vastgesteld:

- 0 Asbestmaterialen
- 0 Beperkingen
- 0 Uitsluitingen
- 0 Roerende goederen
- 0 Puin, steenslag, (water)bodem
- 0 Adviezen
- 2 Geen asbest**
