Asbestinventarisatetest

Michiel van Coxiestraat 9, 2650 Edegem

Attestnummer : 20260618-000352.000

Uitgegeven op : 18.06.2026

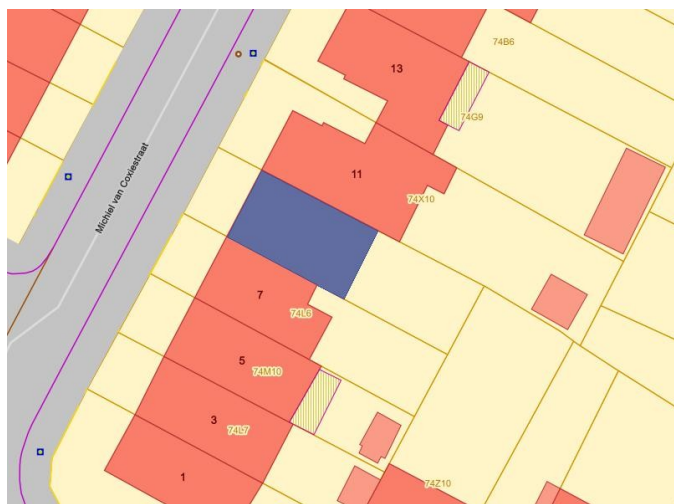
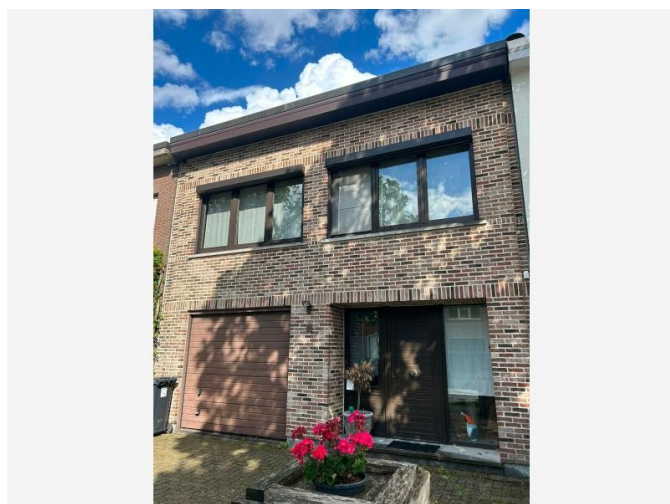
Zone 1: Hoofdgebouw

- 0 Asbestmaterialen
- 0 Beperkingen
- 0 Uitsluitingen
- 0 Roerende goederen
- 0 Puin, steenslag, (water)bodem
- 0 Adviezen
- 1 Geen asbest**

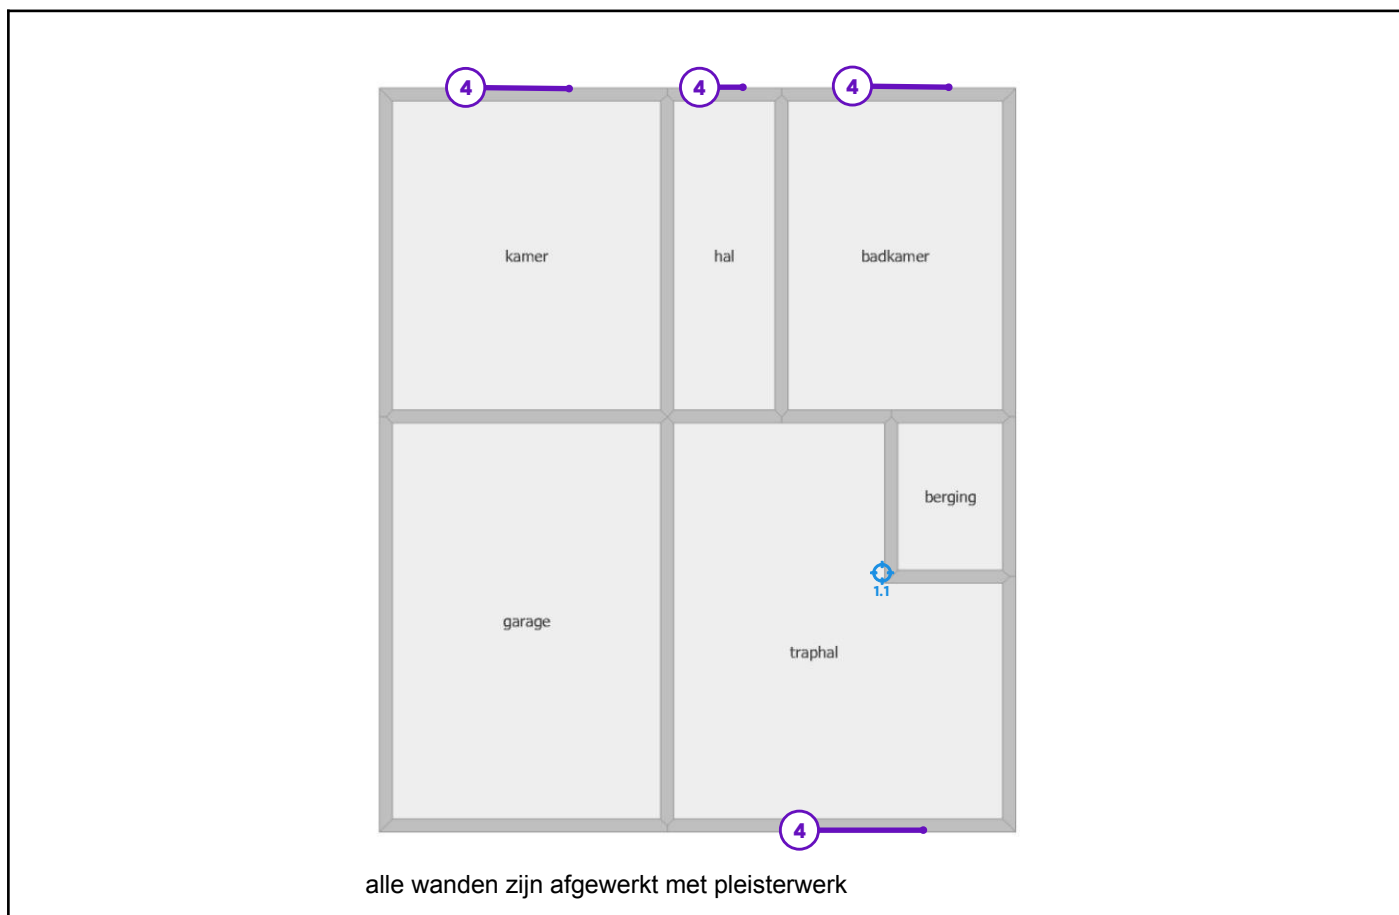
Plan 1.1: gelijkvloers

Beschrijving	Type	Actie
1. Pleisterwerk wanden	Geen asbest	-
1.1 Code: 020558623	Mengmonster	-
4. Kitten ramen	Overige ruimte of materiaal	-

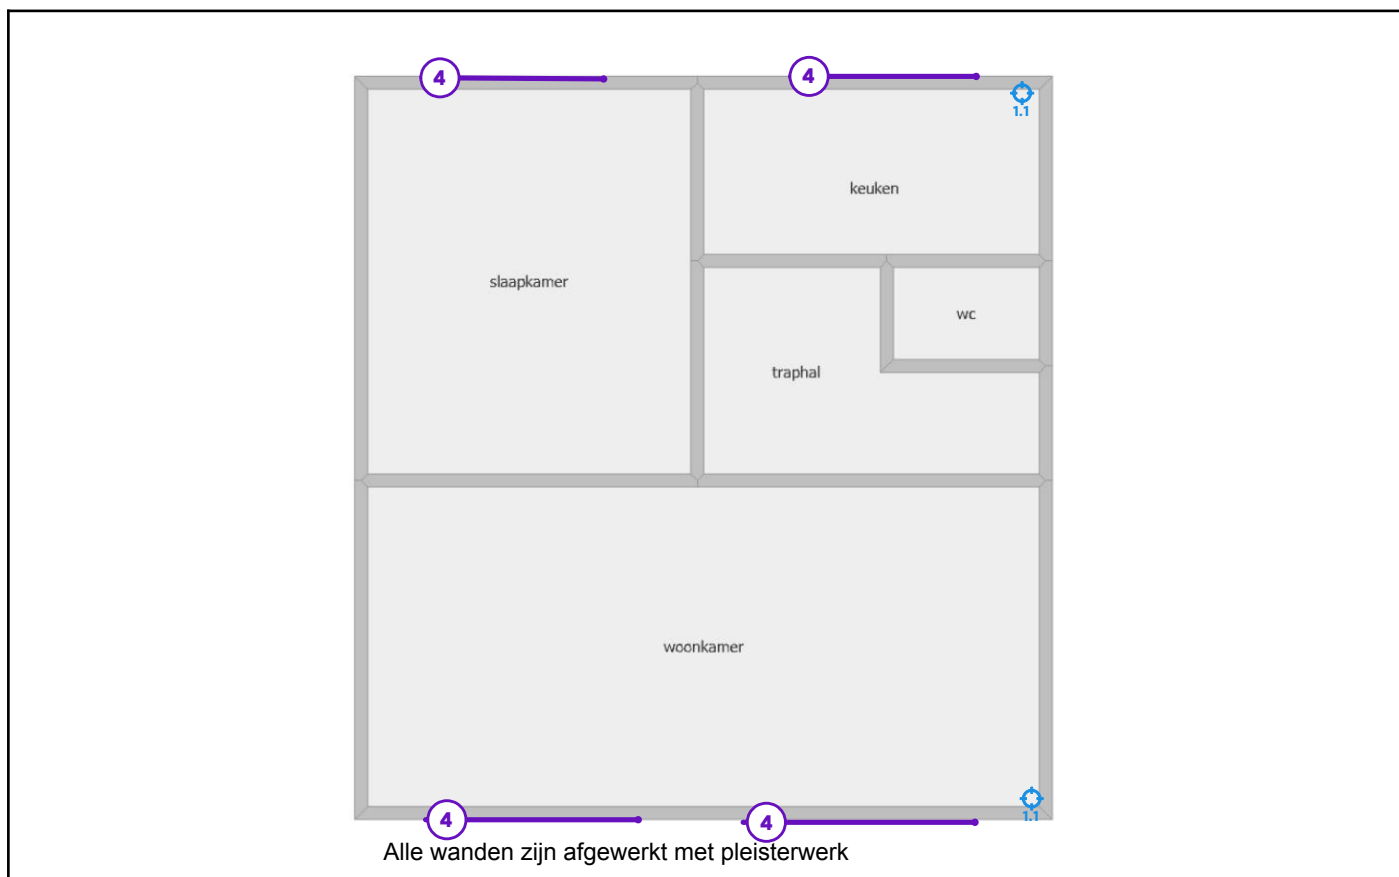
Plan 1.2: 1e verdieping

Beschrijving	Type	Actie
1. Pleisterwerk wanden	Geen asbest	-
1.1 Code: 020558623	Mengmonster	-
4. Kitten ramen	Overige ruimte of materiaal	-

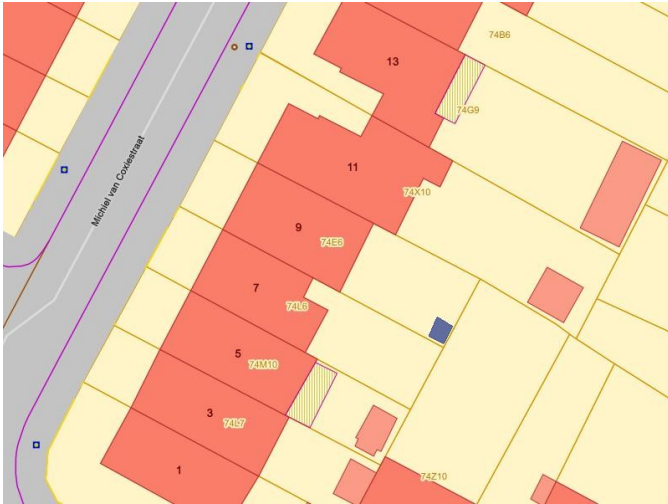
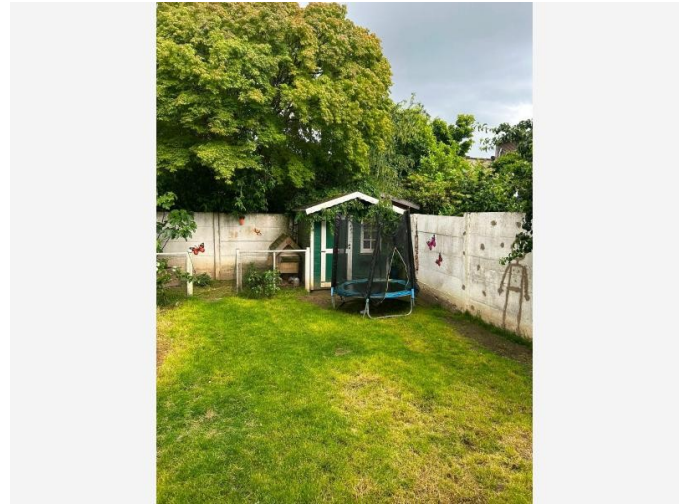
Zone 2: Constructie

- 0 Asbestmaterialen
- 0 Beperkingen
- 0 Uitsluitingen
- 0 Roerende goederen
- 0 Puin, steenslag, (water)bodem
- 0 Adviezen
- 1 Geen asbest**

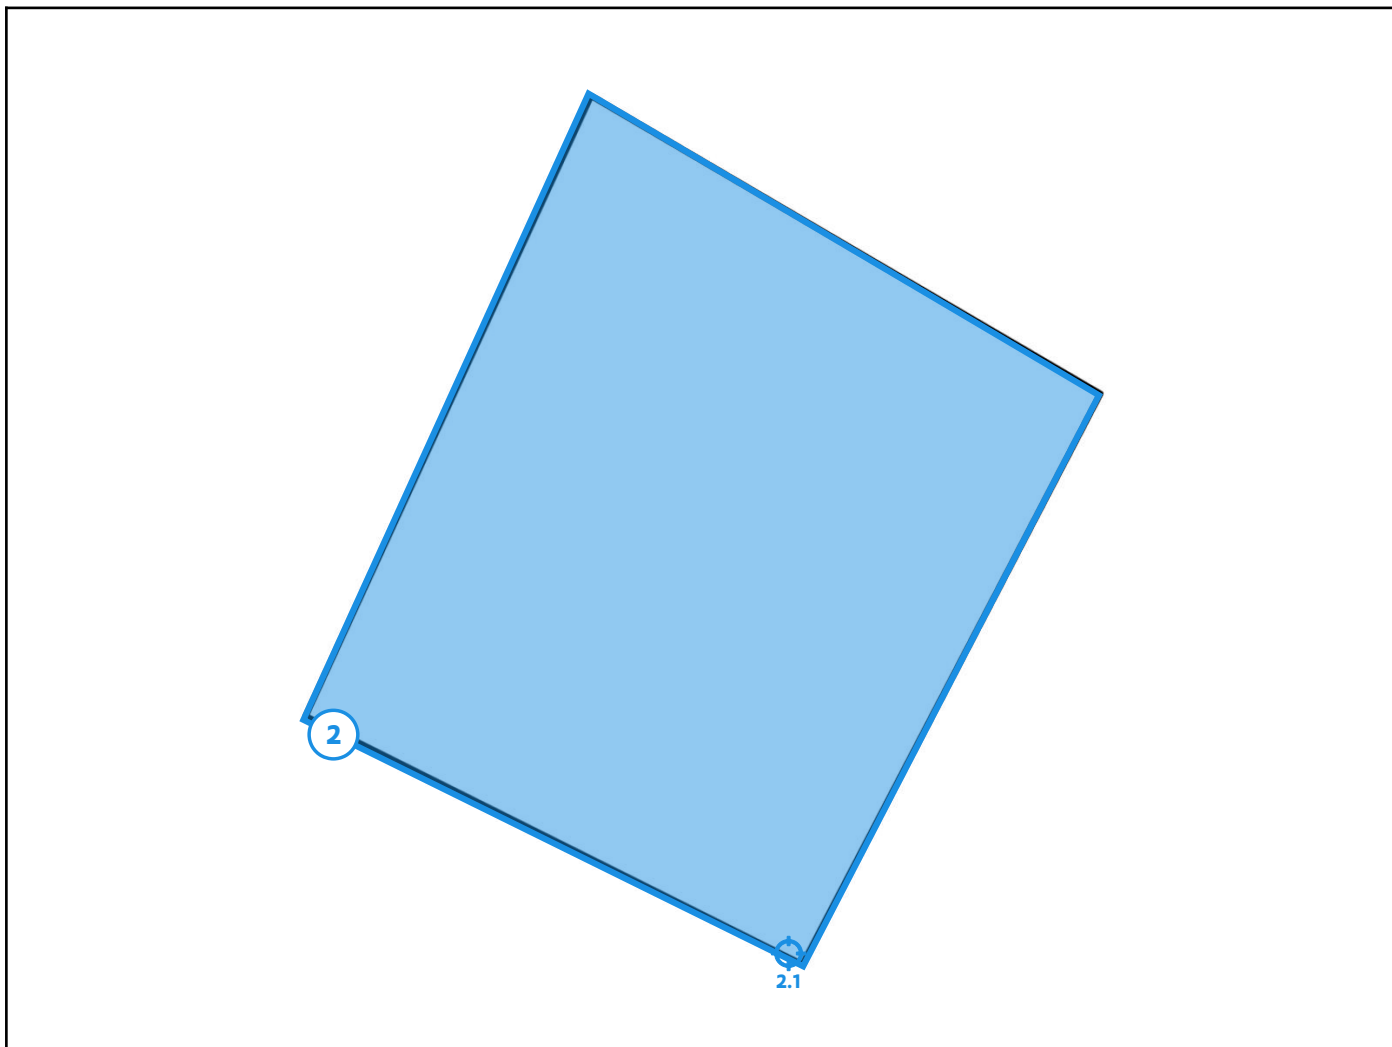
Plan 2.1: Constructie plan

Beschrijving	Type	Actie
2. Dakbedekking tuinhuis	Geen asbest	-
2.1 Code: 6020558441	Puntmonster	-
