Asbestinventarisatetest

Terelststraat 400, 2650 Edegem

Attestnummer : 20251029-000668.000

Uitgegeven op : 29.10.2025

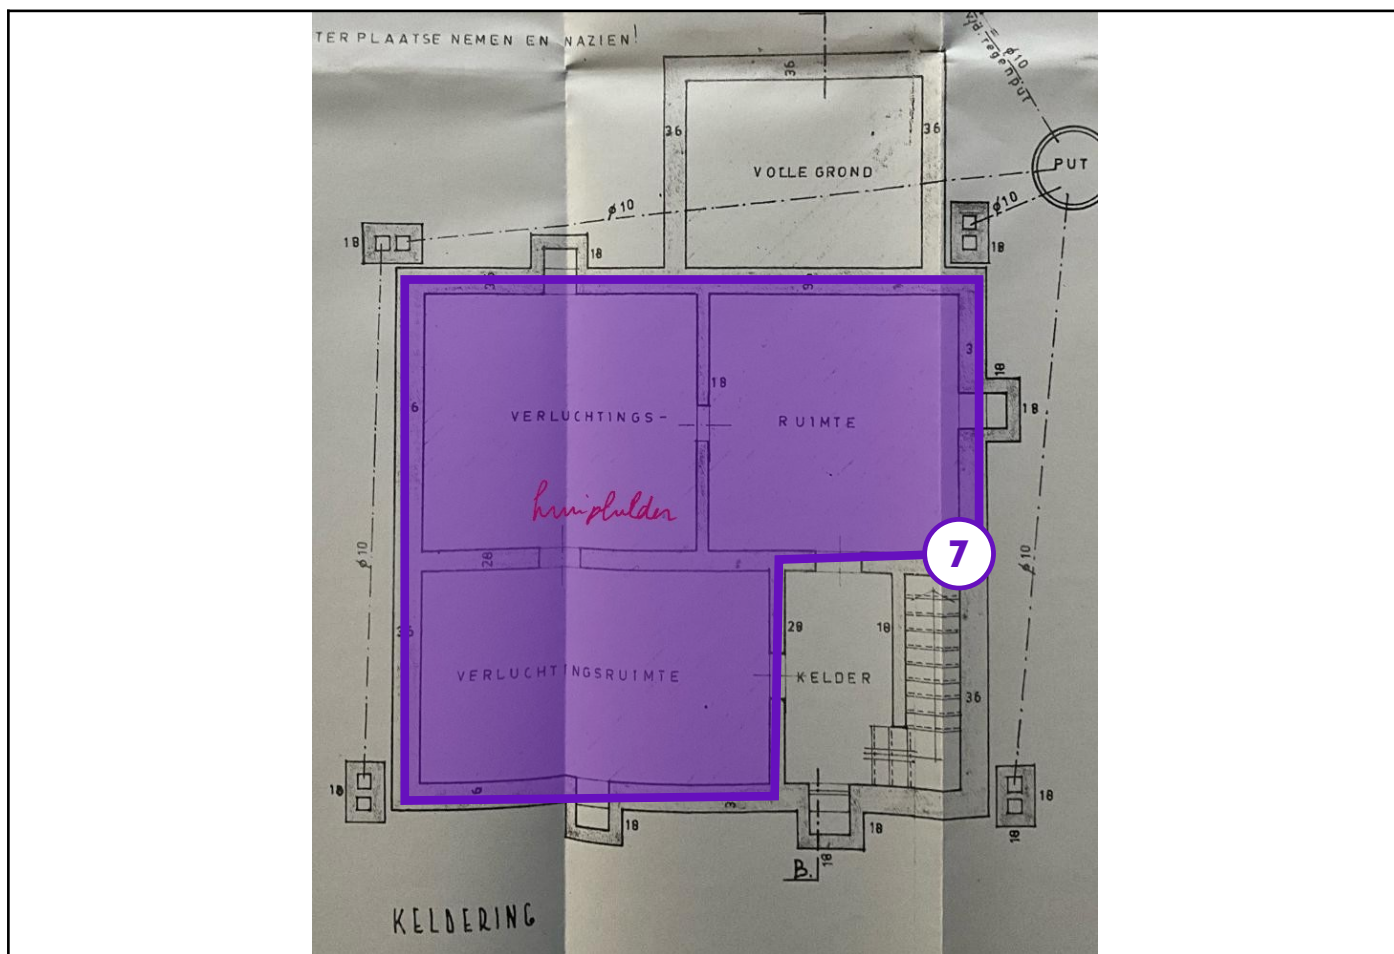
Plan 1.1: Kelder

Beschrijving	Type	Actie
7. Woning - kruipkelder	Beperking	-

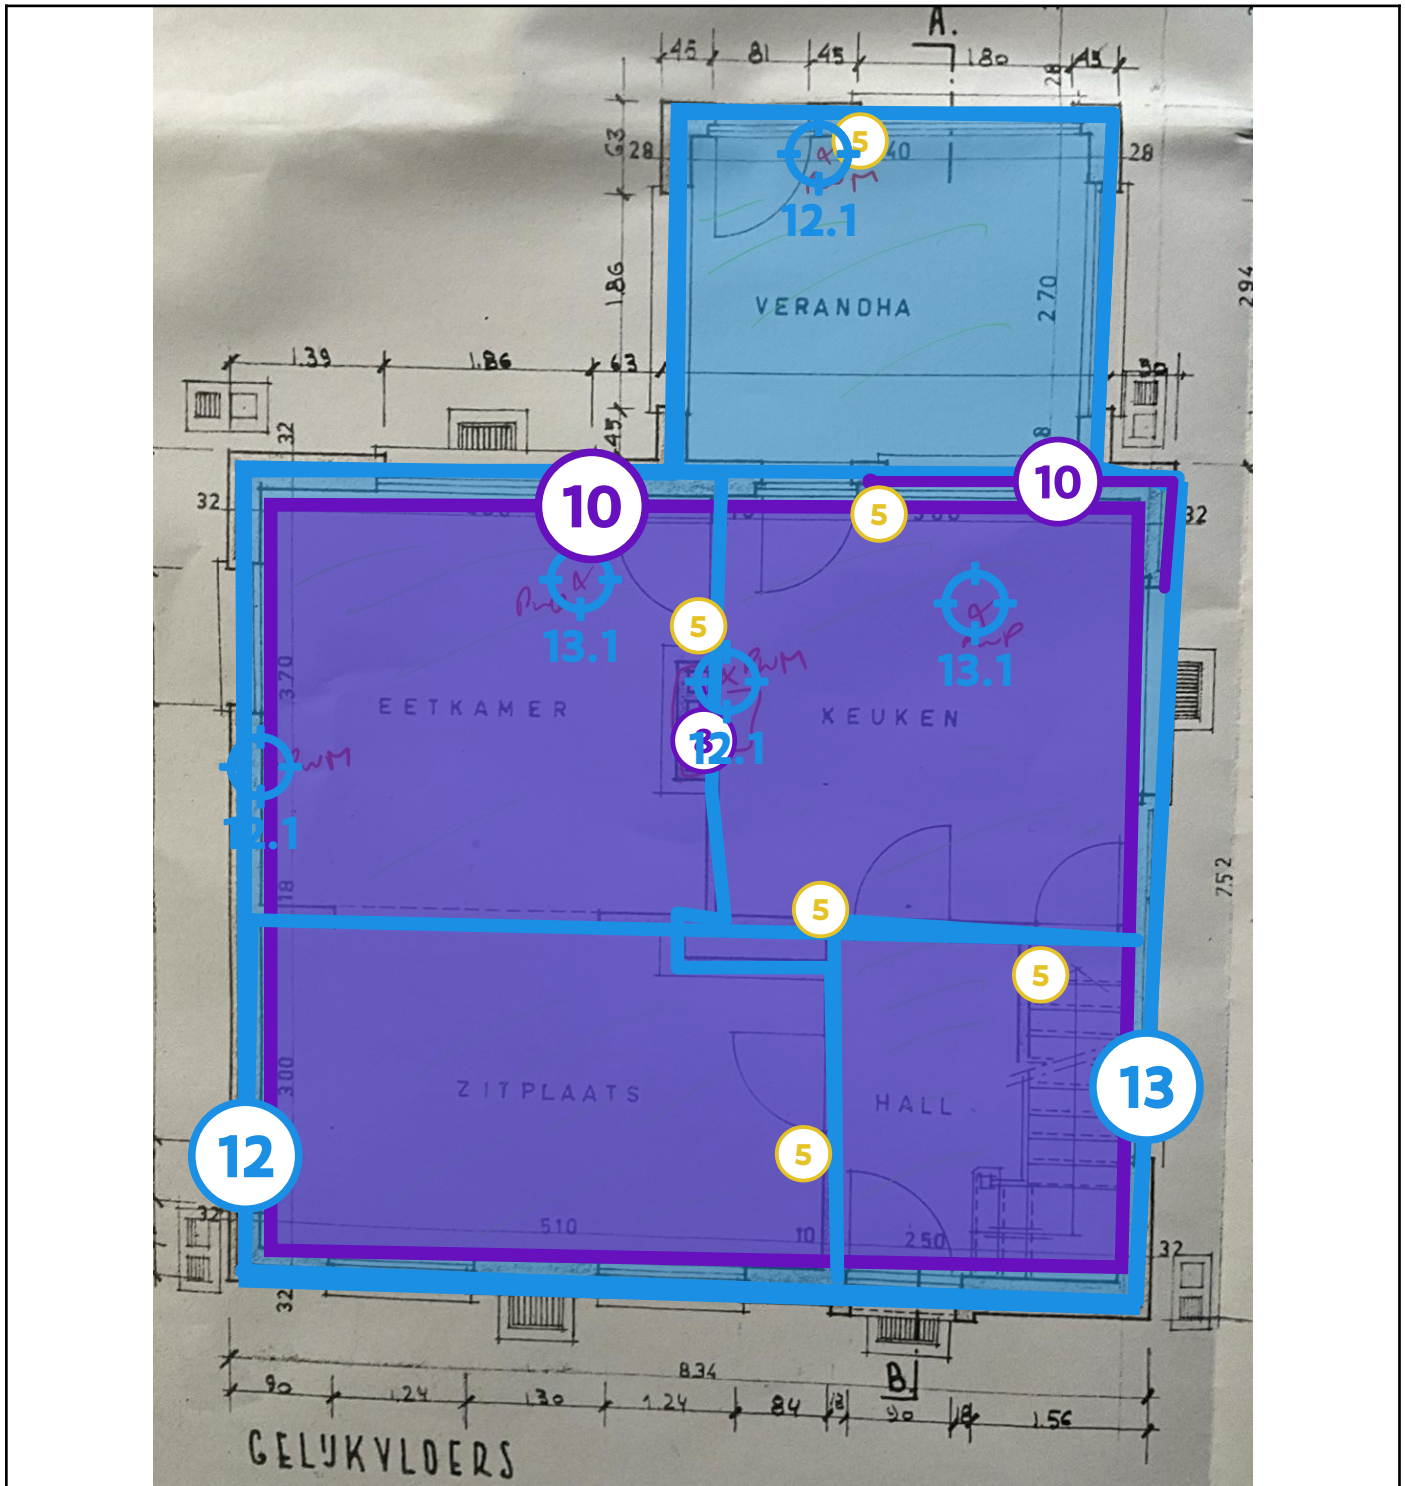
Plan 1.2: Gelijkvloers

Beschrijving	Type	Actie
5. Woning/schuur - bakeliet - schakelaar/stopcontacten/zekering	Asbestmateriaal	Zorgvuldig beheren

8. Woning - rookgasafvoer - kachels	Advies	-
10. Woning - tegellijm - plinten/tegels	Advies	-
12. Woning - pleisterwerk - muren	Geen asbest	-
12.1 Code: MM01	Mengmonster	-
13. Woning - pleisterwerk - plafonds	Geen asbest	-
13.1 Code: MM02	Mengmonster	-

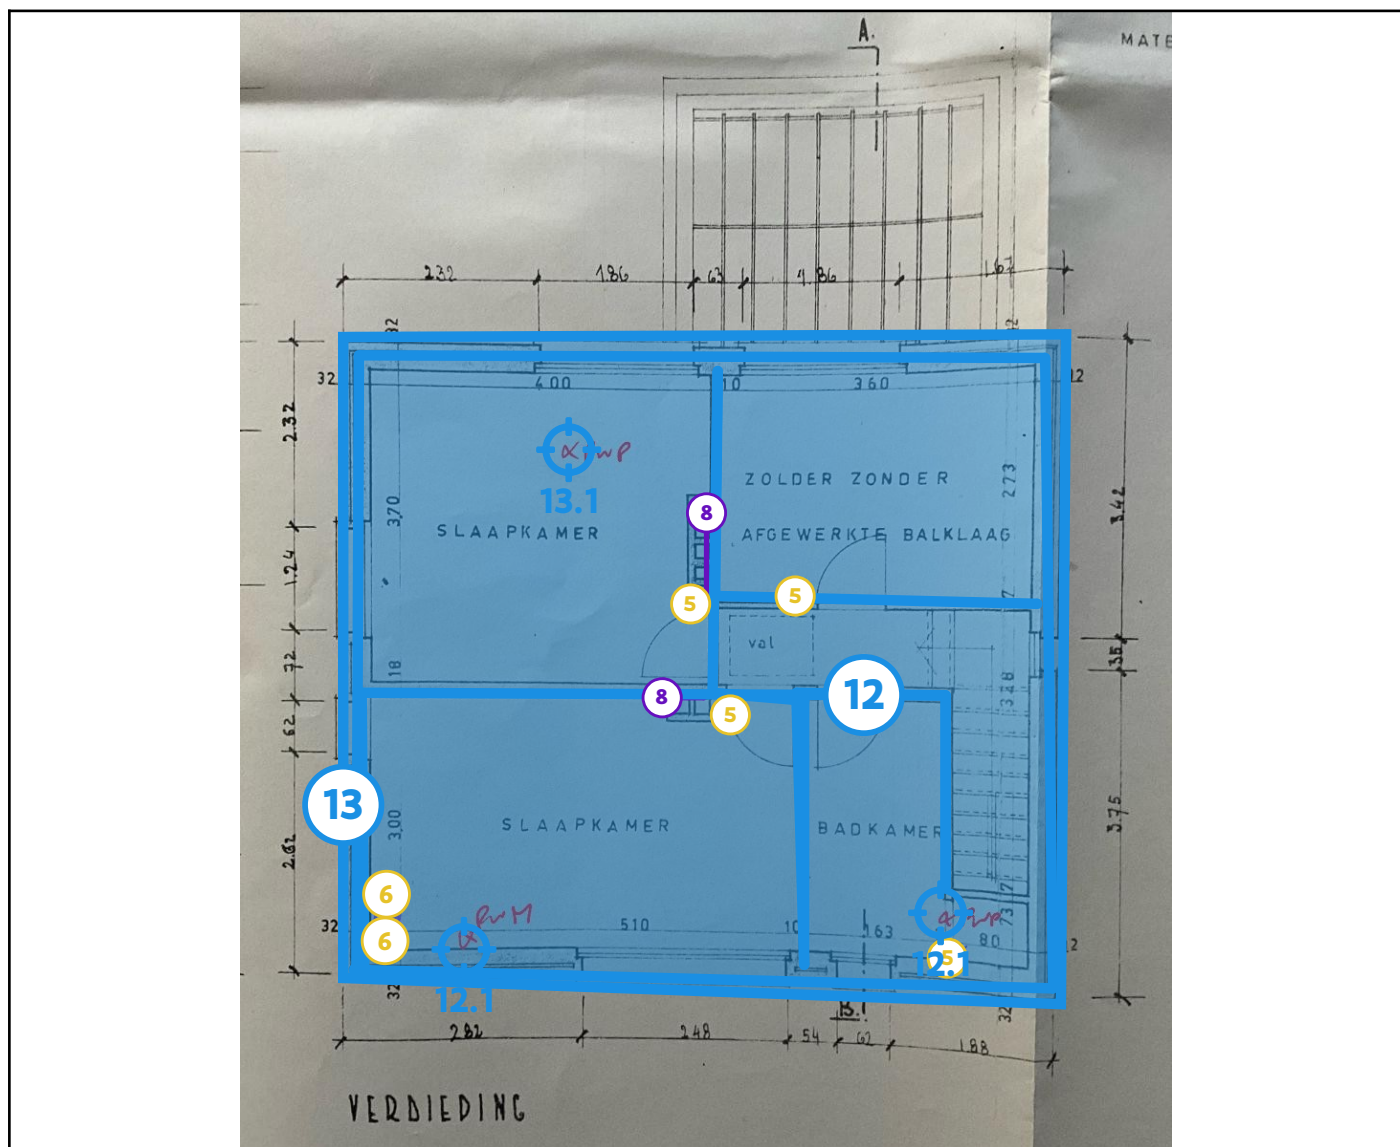
Plan 1.3: 1ste verdiep

Beschrijving	Type	Actie
5. Woning/schuur - bakeliet - schakelaar/stopcontacten/zekering	Asbestmateriaal	Zorgvuldig beheren
6. Woning - bakeliet - tellerkast	Asbestmateriaal	Zorgvuldig beheren
8. Woning - rookgasafvoer - kachels	Advies	-
12. Woning - pleisterwerk - muren	Geen asbest	-
12.1 Code: MM01	Mengmonster	-

13. Woning - pleisterwerk - plafonds	Geen asbest	-
13.1 Code: MM02	Mengmonster	-

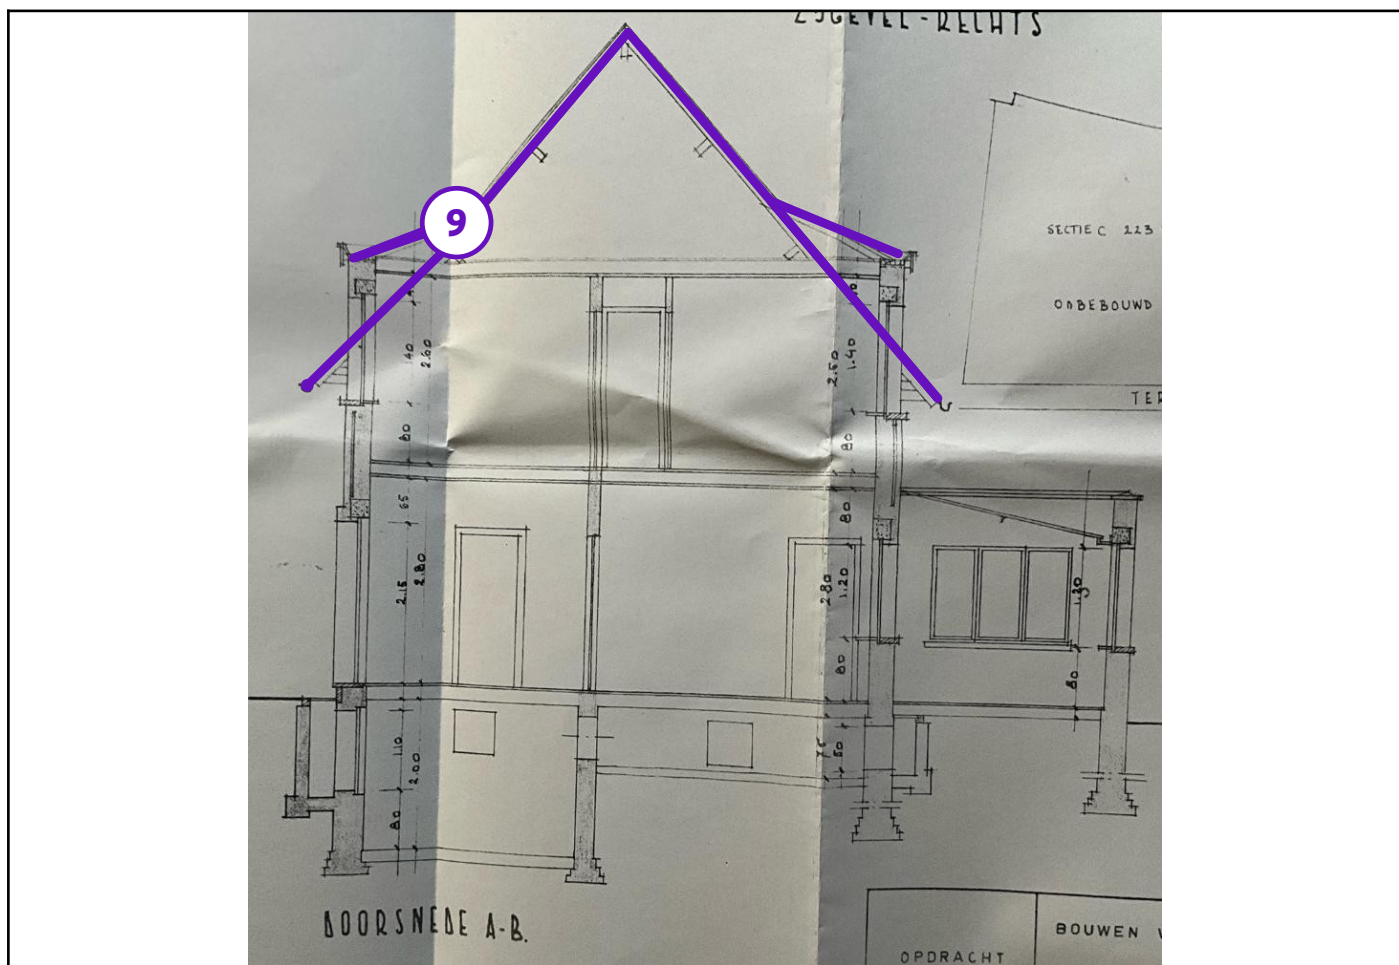
Plan 1.4: Doorsnede

Beschrijving	Type	Actie
9. Woning - dakbedekking - schuin dak	Advies	-

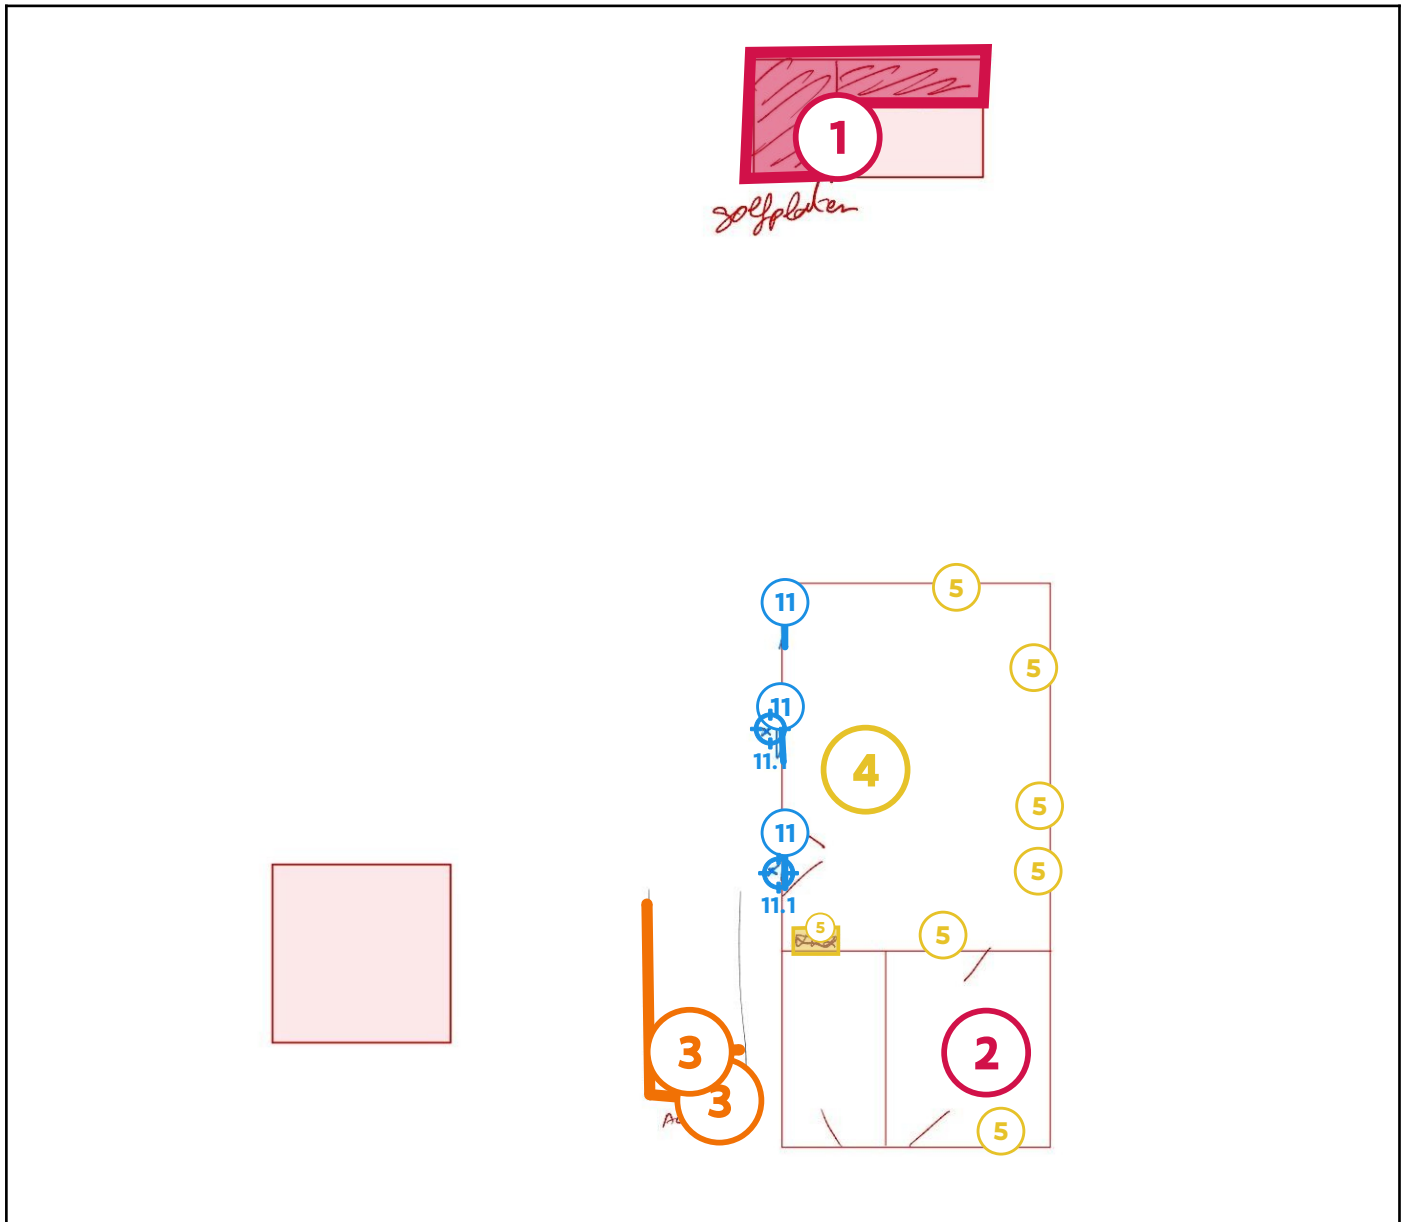
Plan 2.1: Bijgebouwen plan

Beschrijving	Type	Actie
1. Schuur - golfplaten - dak	Asbestmateriaal	Dringend verwijderen
2. Schuur - slijpstenen - afval	Asbestmateriaal	Dringend verwijderen
3. Tuin - AC platen - omheining	Asbestmateriaal	Verwijderen
4. Schuur - schouw - dak	Asbestmateriaal	Zorgvuldig beheren

5. Woning/schuur - bakeliet - schakelaar/stopcontacten/zekering	Asbestmateriaal	Zorgvuldig beheren
11. Schuur - kit - ramen	Geen asbest	-
11.1 Code: MM03	Mengmonster	-
