Asbestinventarisatetest

Antwerpsestraat 101/2, 2640 Mortsel

Attestnummer : 20251118-000041.000

Uitgegeven op : 18.11.2025

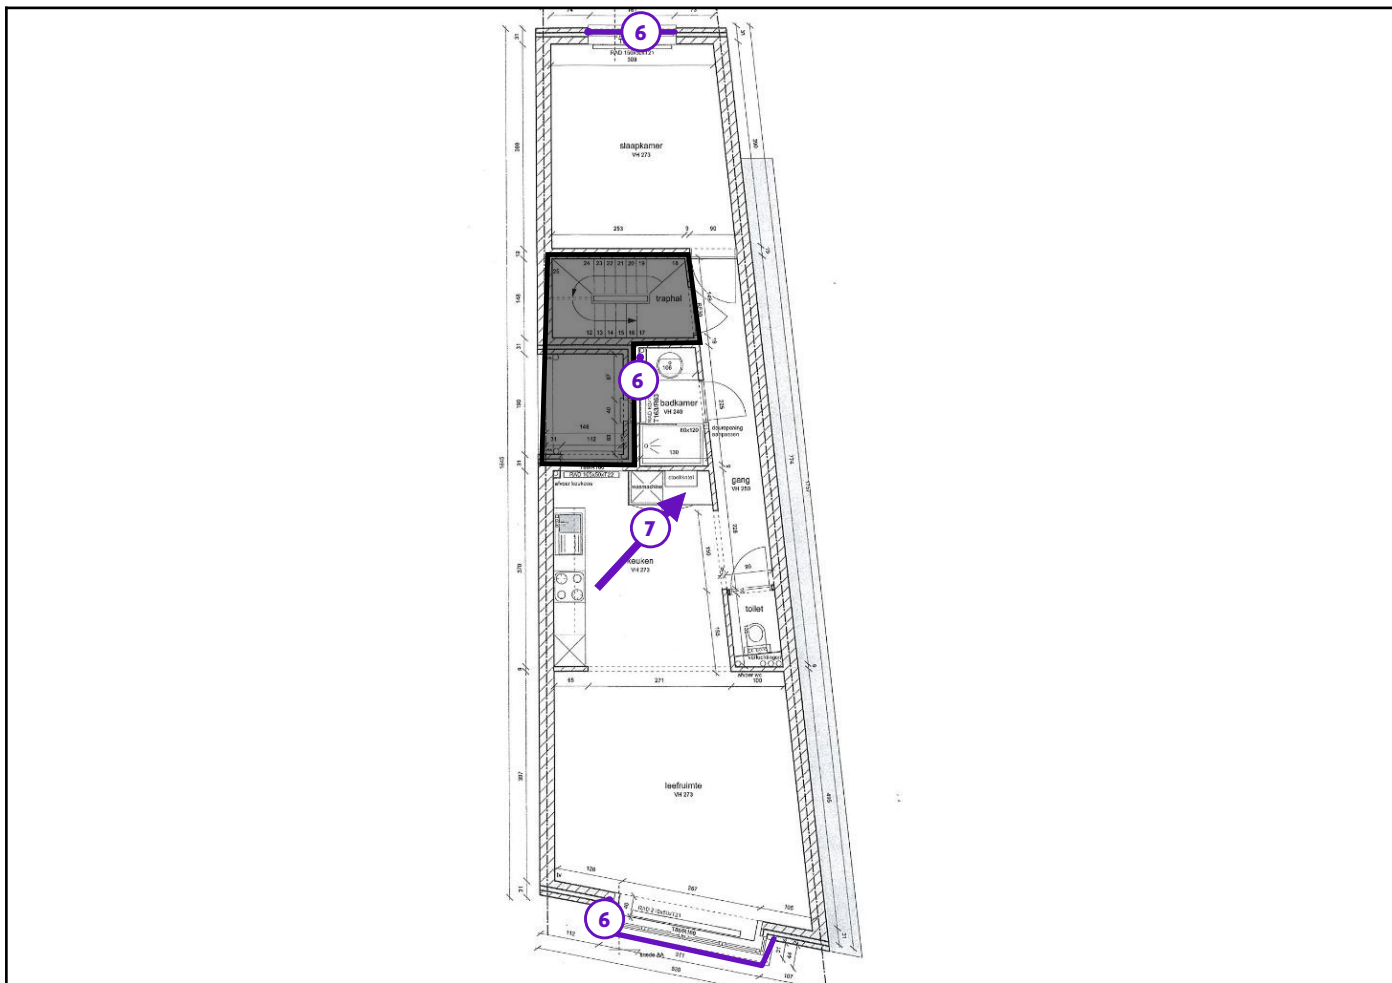
Plan 1.1: Appartement

Beschrijving	Type	Actie
6. Silikonenkit aan de ramen	Overige ruimte of materiaal	-
7. CV-ketel bouwjaar 2017	Overige ruimte of materiaal	-

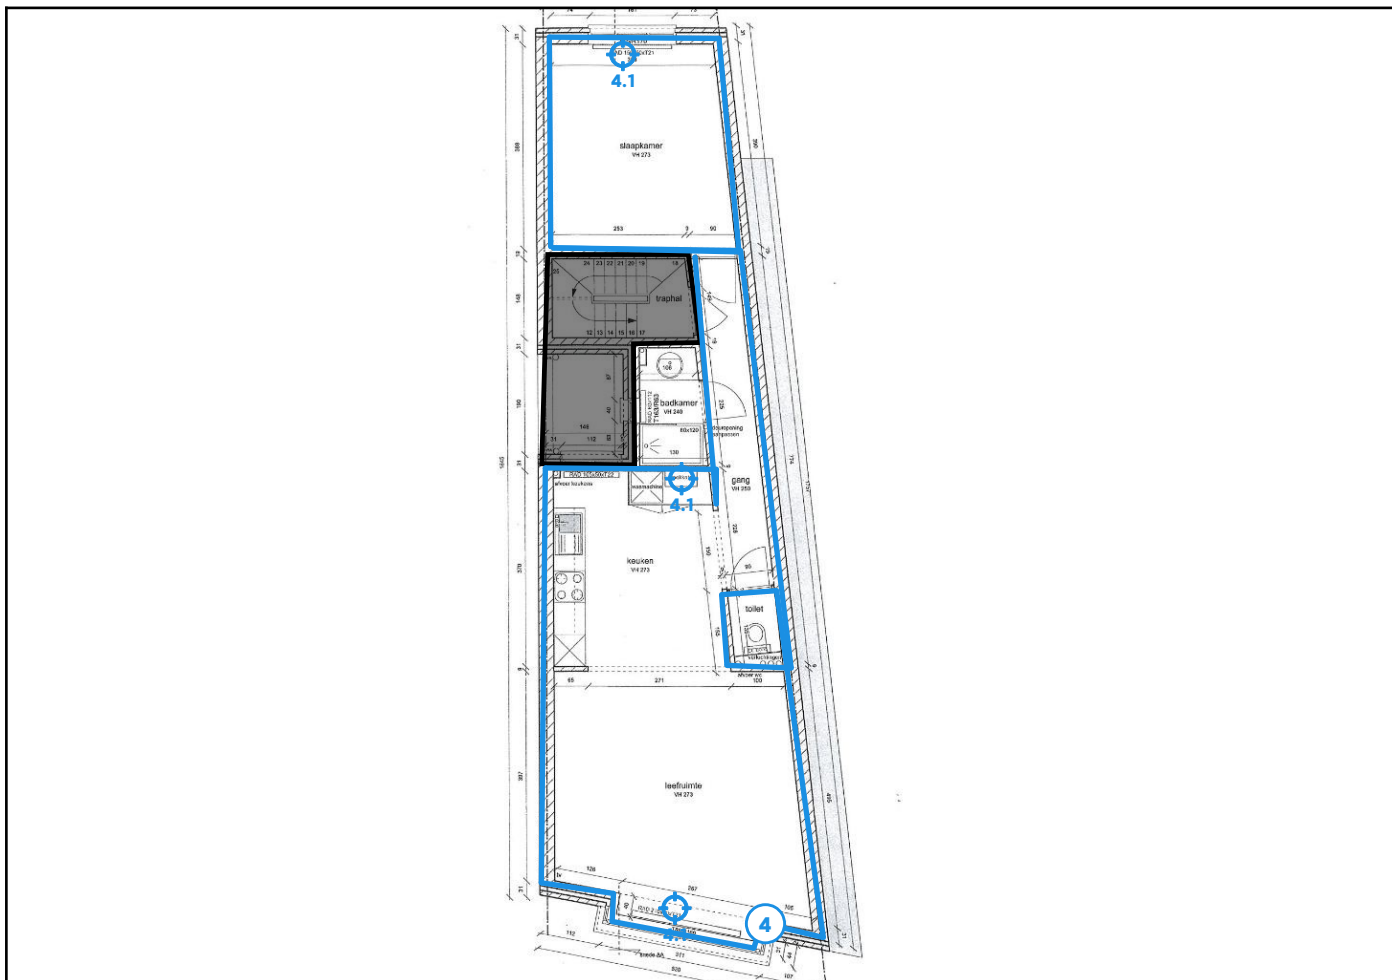
Plan 1.2: Appartement (wanden)

Beschrijving	Type	Actie
4. Pleister wanden	Geen asbest	-
4.1 Code: 1	Mengmonster	-

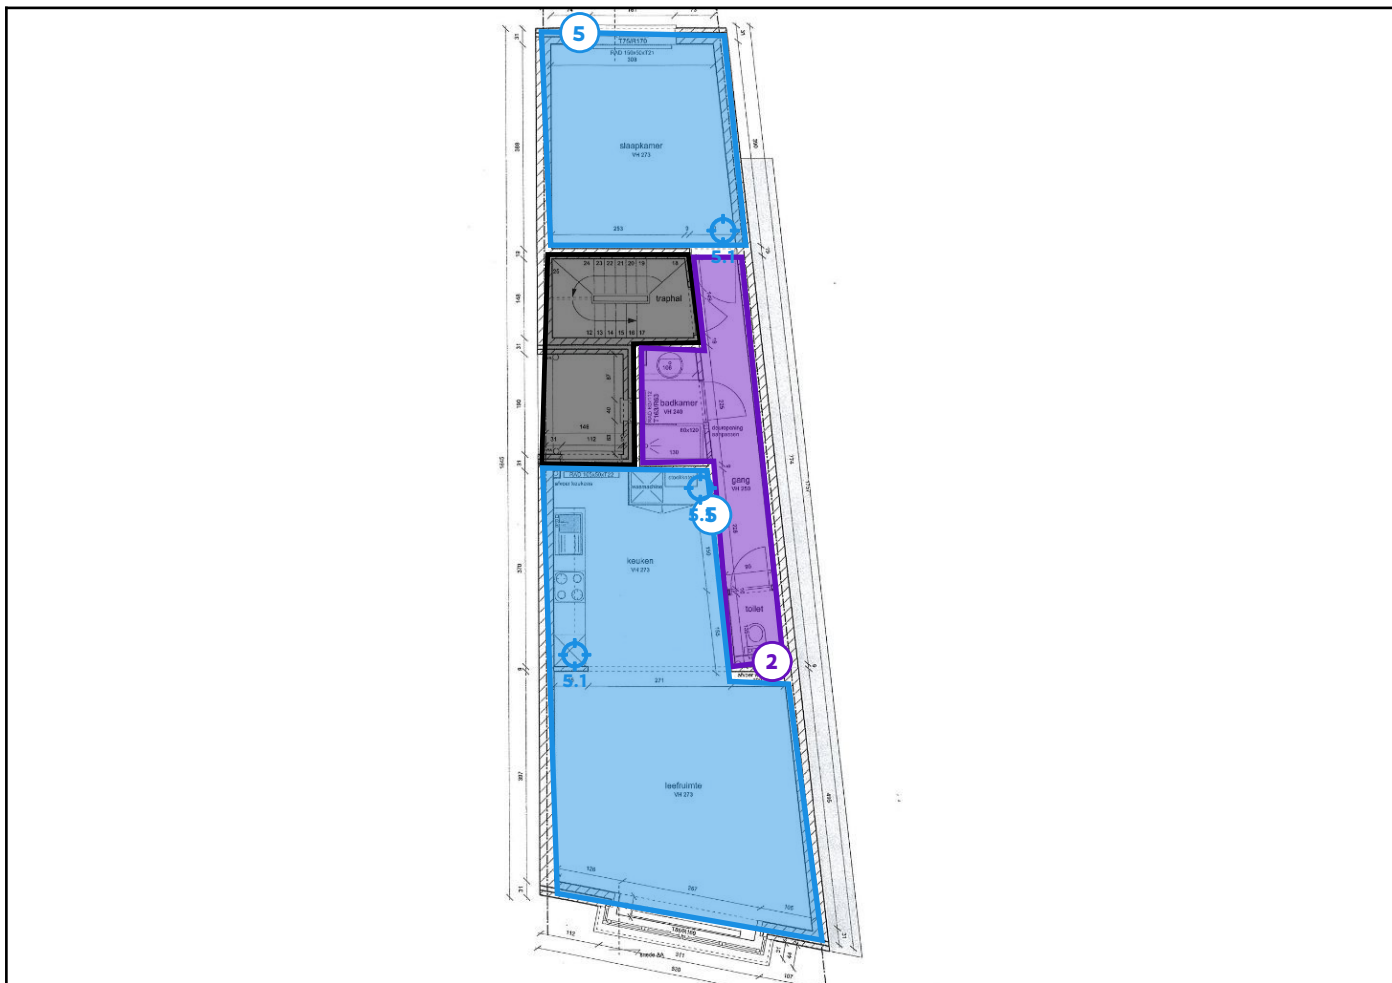
Plan 1.3: Appartement (plafonds)

Beschrijving	Type	Actie
2. Valse plafonds hout/pvc/gipskartonplaat	Advies	-
5. Pleister plafonds	Geen asbest	-
5.1 Code: 2	Mengmonster	-
