# Asbestinventarisatetest

Drabstraat 150/glv, 2640 Mortsel

Attestnummer : **20260708-000428.000**

Uitgegeven op : **08.07.2026**

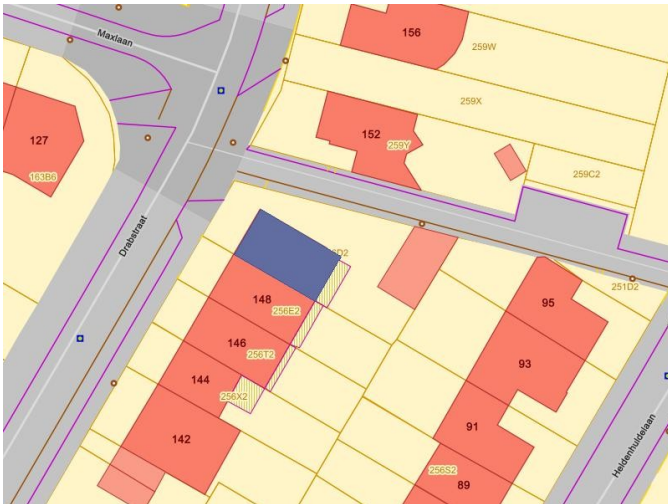
## Zone 1: Hoofdgebouw

- 0 Asbestmaterialen
- 0 Beperkingen
- 0 Uitsluitingen
- 0 Roerende goederen
- 0 Puin, steenslag, (water)bodem
- 1 Advies
- 3 Geen asbest

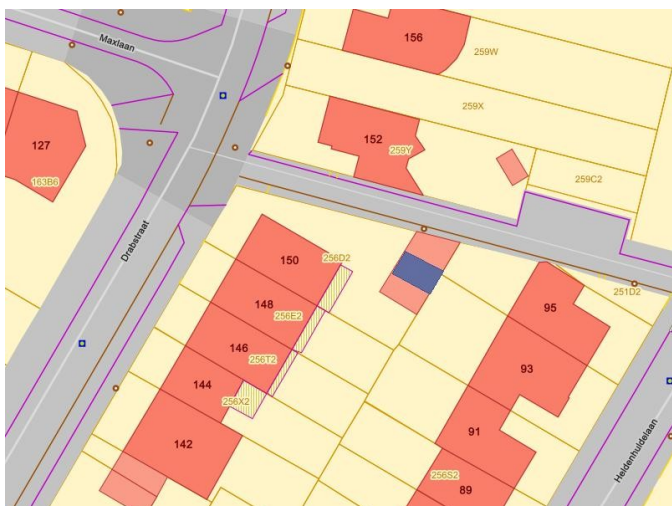
## Zone 2: Constructie

- 0 Asbestmaterialen
- 0 Beperkingen
- 0 Uitsluitingen
- 0 Roerende goederen
- 0 Puin, steenslag, (water)bodem
- 0 Adviezen
- 0 Geen asbest
