# Asbestinventarisatetest

Eikenstraat 2, 2550 Kontich

Attestnummer : 20250401-000259.002

**Niet-asbestveilig**

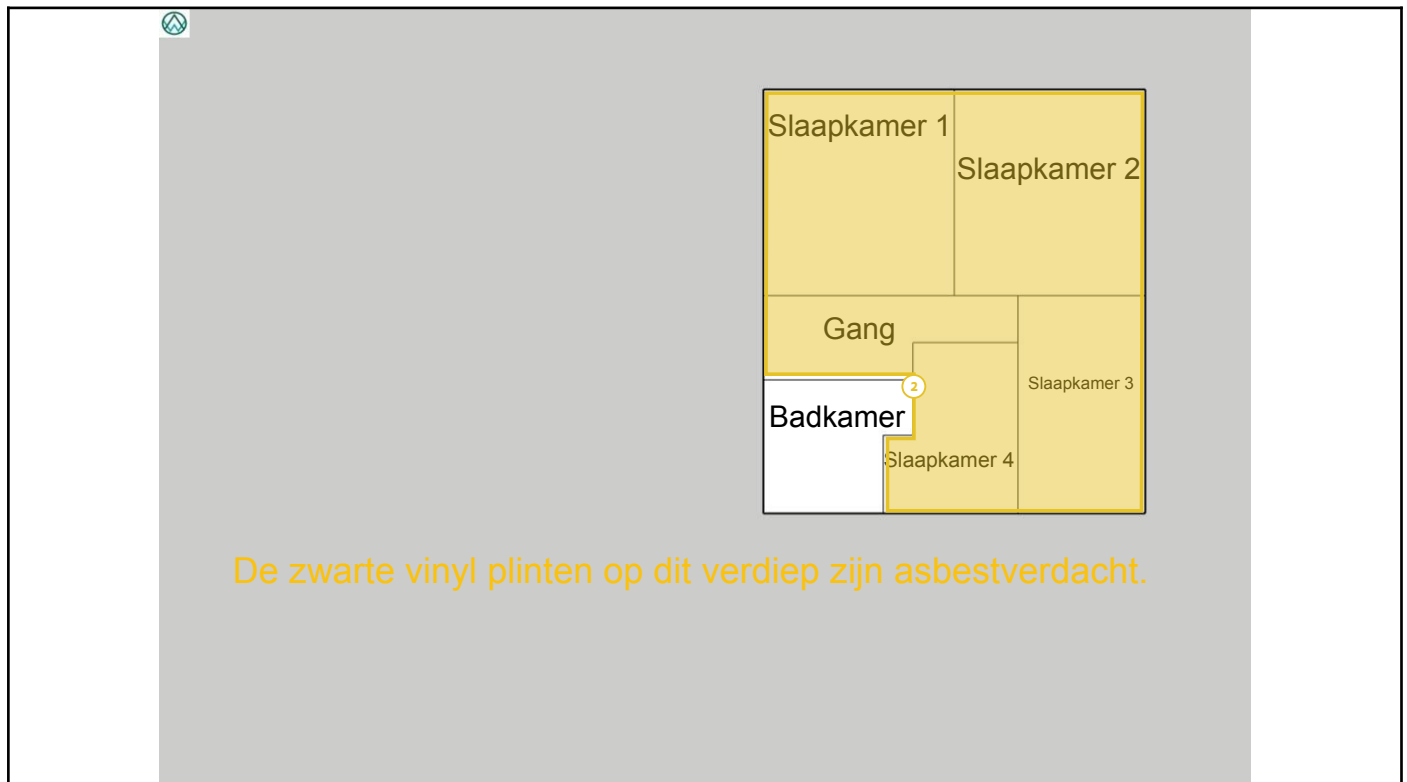
## Plan 1.5: Plan verdieping 1

| Beschrijving | Type | Actie |
|---|---|---|
| 3. Vinyl plinten verdieping 1 | Asbestmateriaal | Zorgvuldig beheren |

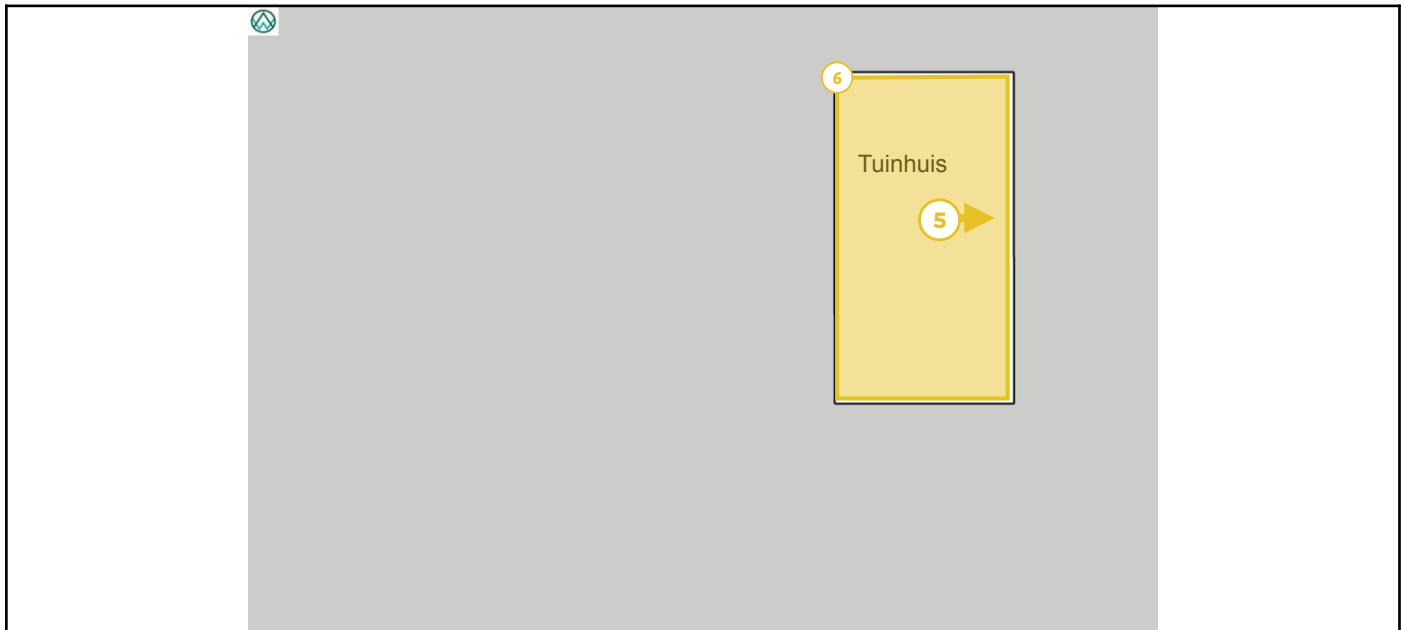
## Plan 2.1: Plan tuinhuis

| Beschrijving | Type | Actie |
|---|---|---|
| 6. Roofing plat dak | Asbestmateriaal | Zorgvuldig beheren |

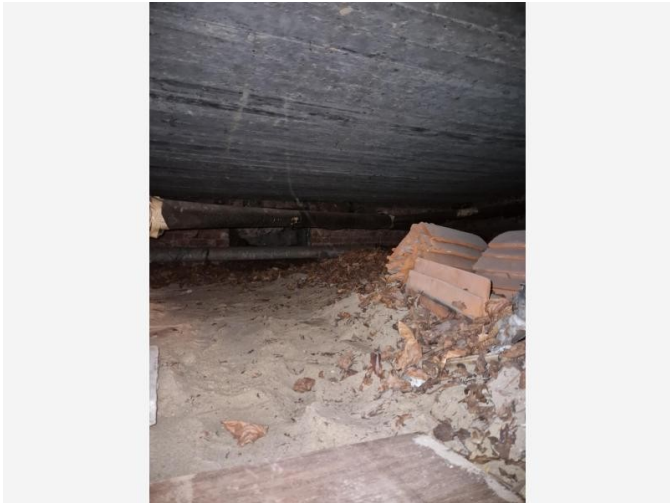
*Situeringsfoto*

- Plan 1.1: Plan kelder

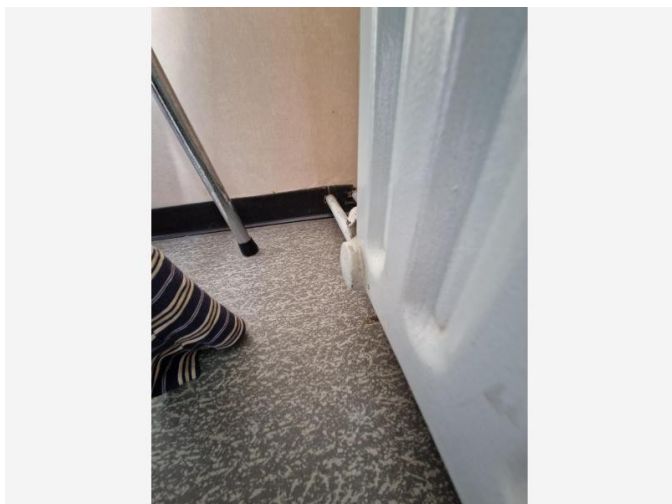
Vrije foto

Mogelijks asbesthoudende tegellijm gebruikt. Bij verwijdering van de tegels is het aangewezen een aparte staalanalyse aan te vragen om uit te maken of er wel degelijk asbesthoudende tegellijm gebruikt is geweest vroeger. Momenteel alle tegels goed intact en dus geen staalname kunnen uitvoeren wegens blijvend risico op schade.
