# Asbestinventarisatattest

Vianenstraat 94, 2300 Turnhout

Attestnummer : 20260731-000273.000

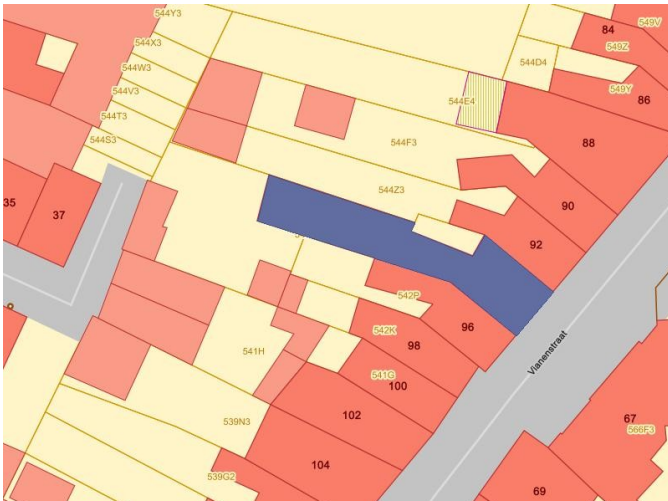
# Zone 1: Hoofdgebouw

- 2 Asbestmaterialen**
- 0 Beperkingen
- 0 Uitsluitingen
- 0 Roerende goederen
- 0 Puin, steenslag, (water)bodem
- 1 Advies**
- 8 Geen asbest**

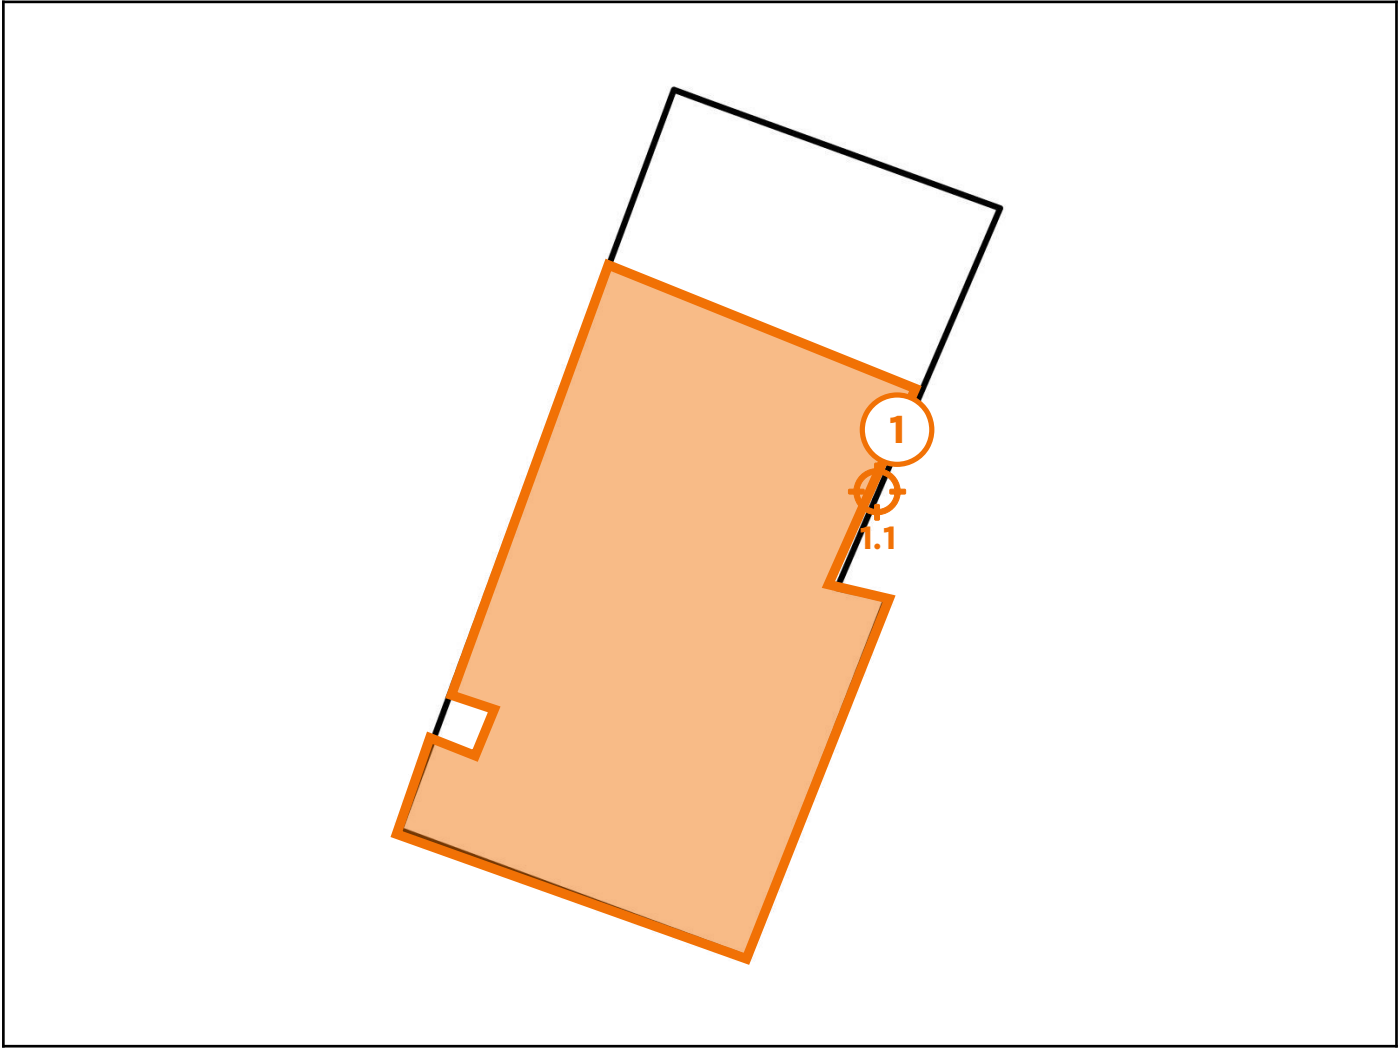
# Plan 3.1: Tuinhuis 2

- 1 Asbestmateriaal**
- 0 Beperkingen
- 0 Uitsluitingen
- 0 Roerende goederen
- 0 Puin, steenslag, (water)bodem
- 0 Adviezen
- 0 Geen asbest
