# Asbestinventarisatetest

Boekstraat 151/201, 2610 Antwerpen

Attestnummer : **20260226-000073.000**

## Zone 1: Hoofdgebouw - appartement

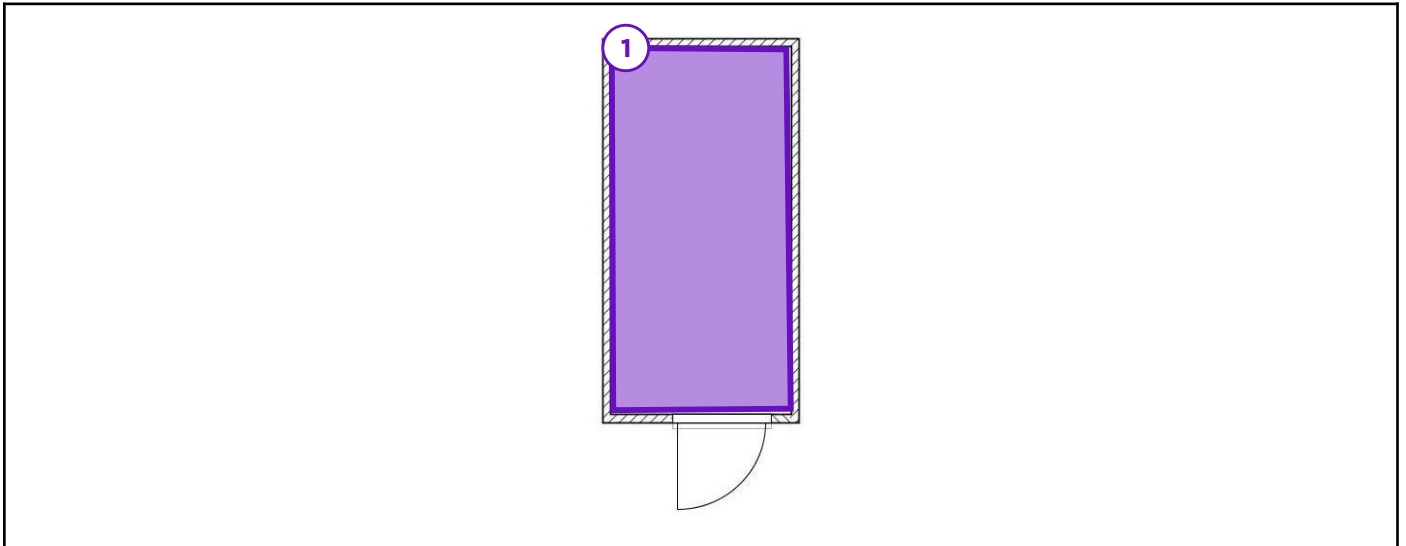
## Plan 1.1: plan kelderberging nr 2

| Beschrijving | Type | Actie |
|---|---|---|
| 1. Kelderberging Nr 2 | Advies | - |

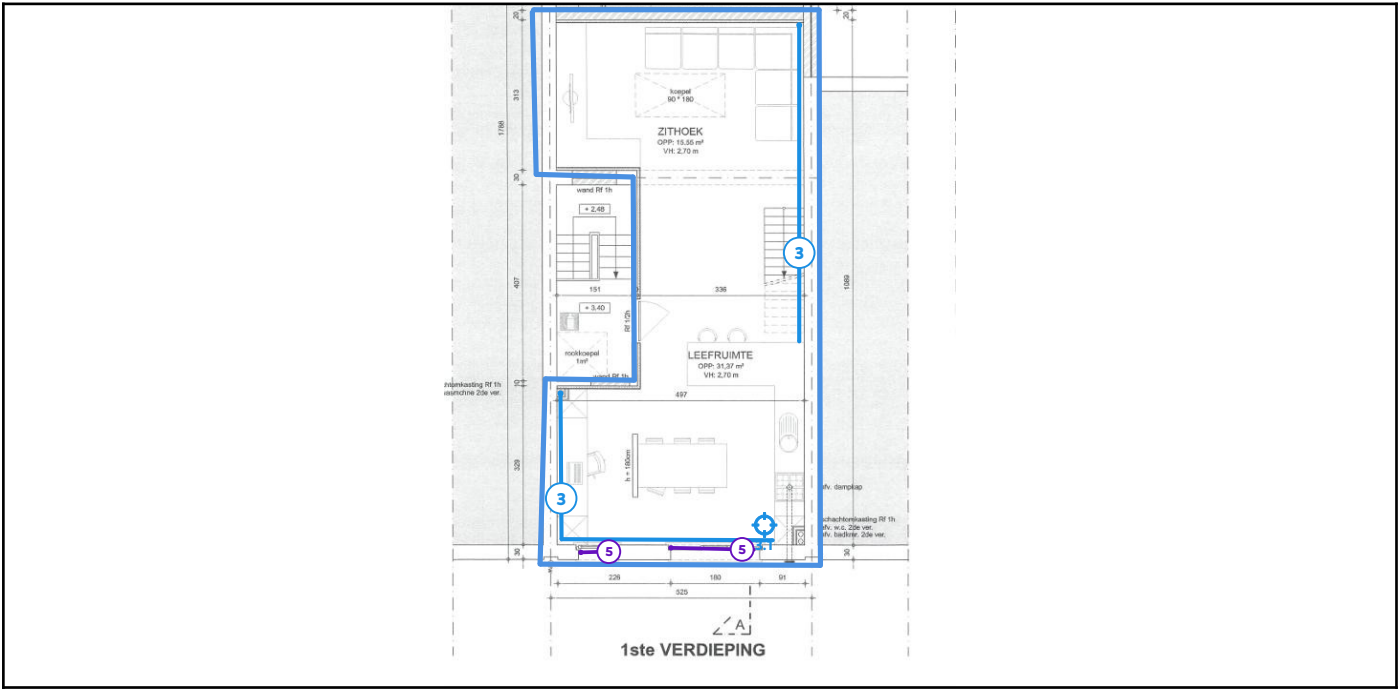
# Plan 1.2: Plan 1e verdieping

| Beschrijving | Type | Actie |
|---|---|---|
| 5. Afdichting ramen en deuren (profiel-gevel) – (niet asbestverdacht) | Overige ruimte of materiaal | - |

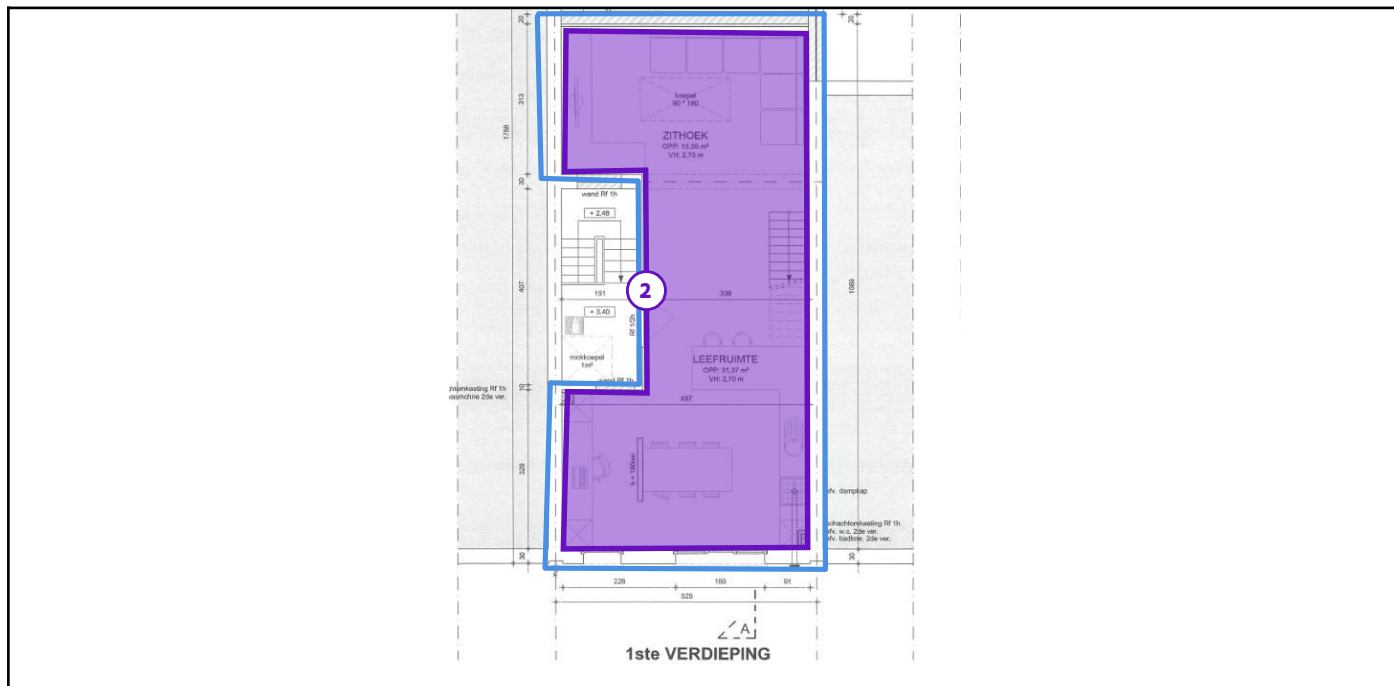
### Plan 1.3: Plan 1e verdieping

| Beschrijving | Type | Actie |
|---|---|---|
| 2. Plafonds (niet asbestverdacht) | Advies | - |

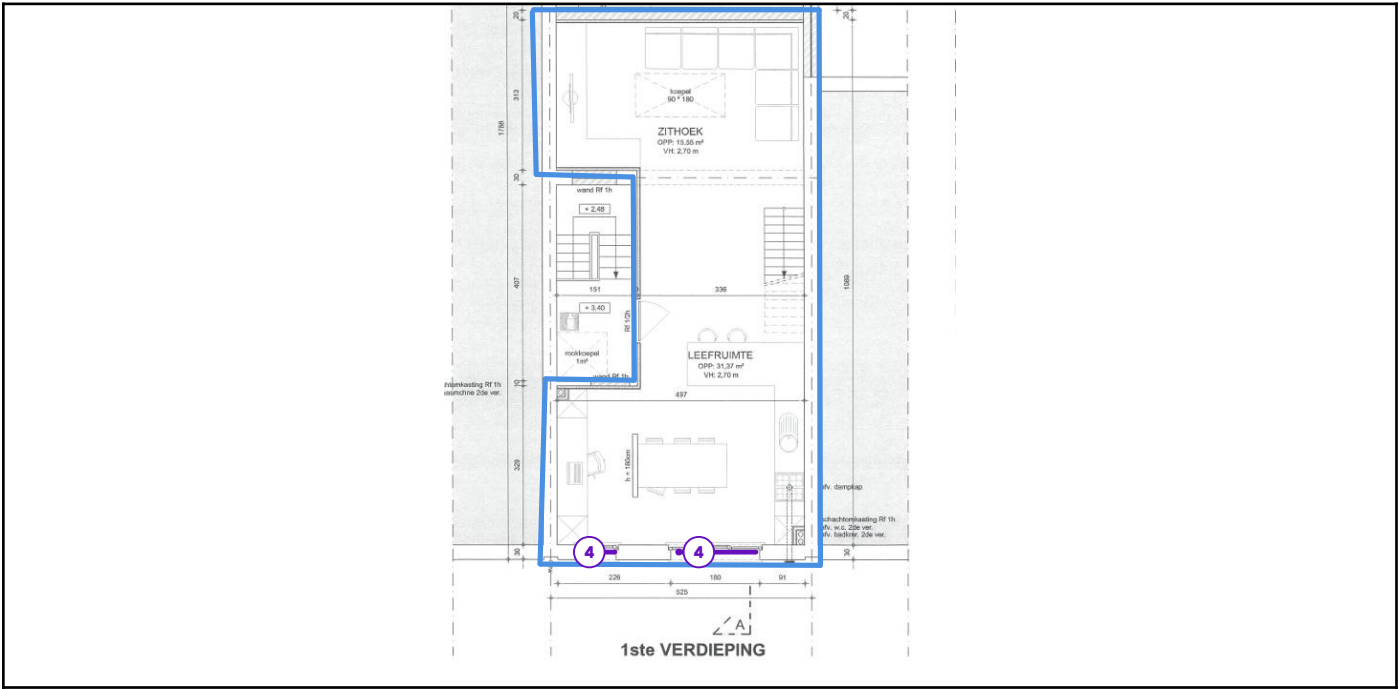
# Plan 1.4: Plan 1e verdieping

| Beschrijving | Type | Actie |
|---|---|---|
| 4. Afdichting ramen en deuren (glas-profiel) – (niet asbestverdacht) | Overige ruimte of materiaal | - |

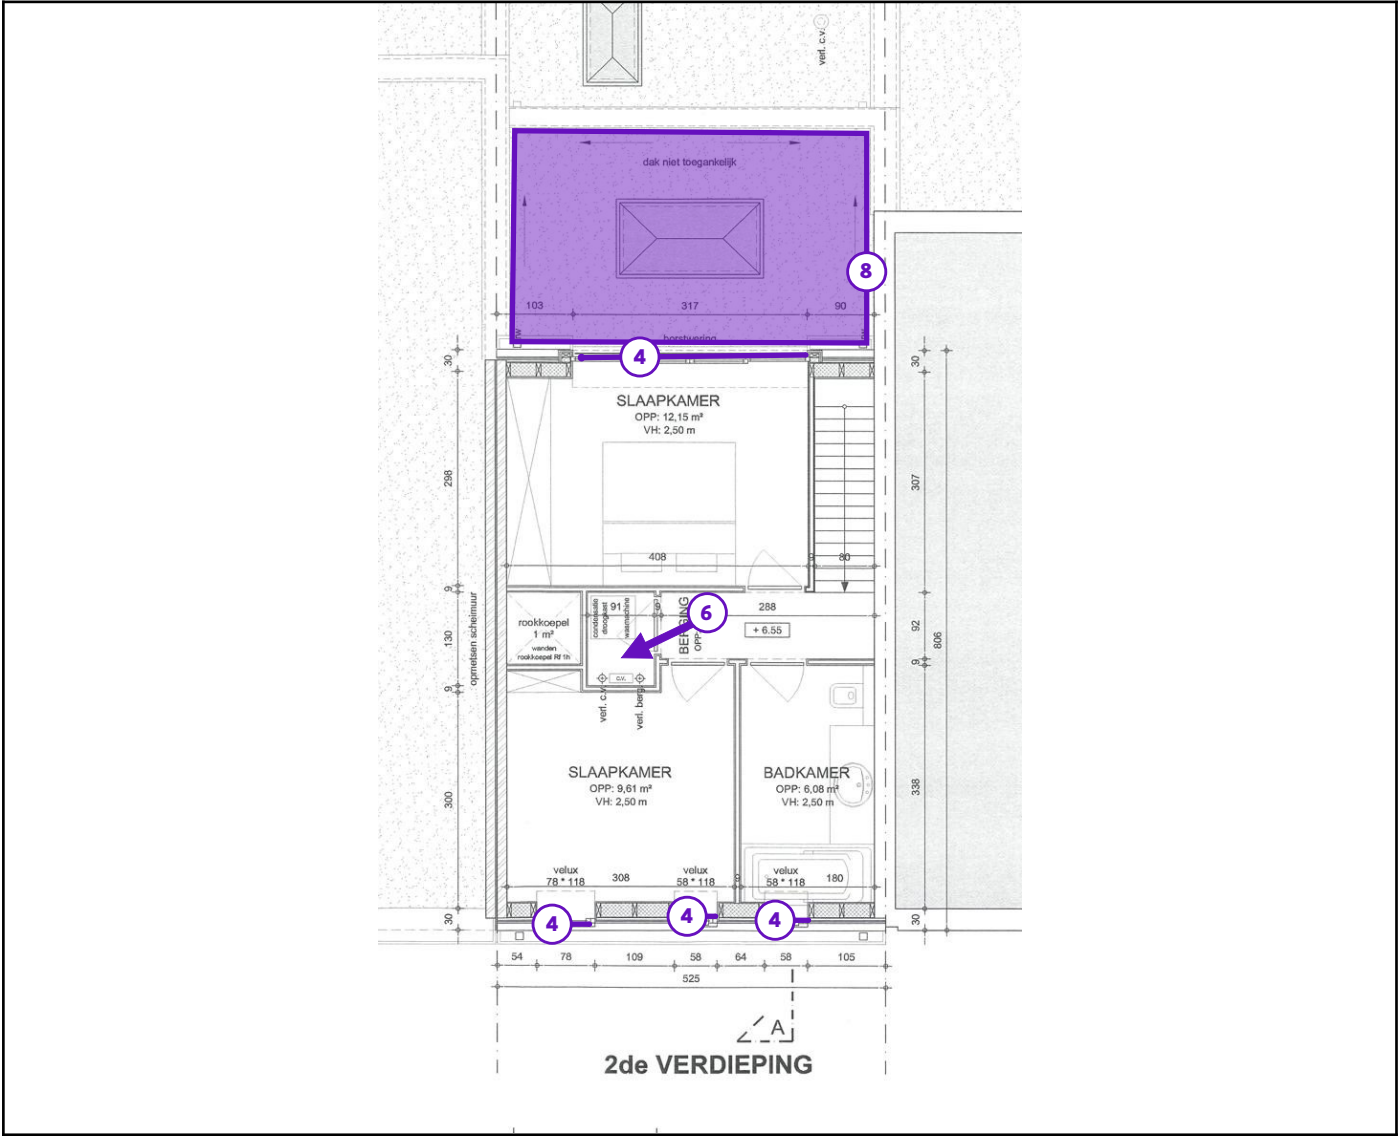
# Plan 1.5: Plan 2e verdieping

| Beschrijving | Type | Actie |
|---|---|---|
| 8. Dakterras 2e verdiep - plat dak 1e verdiep | Overige ruimte of materiaal | - |
