# Asbestinventarisatetest

Jozef Copstraat 3/202, 2660 Antwerpen

Attestnummer : **20260826-000241.000**

Uitgegeven op : **26.08.2026**

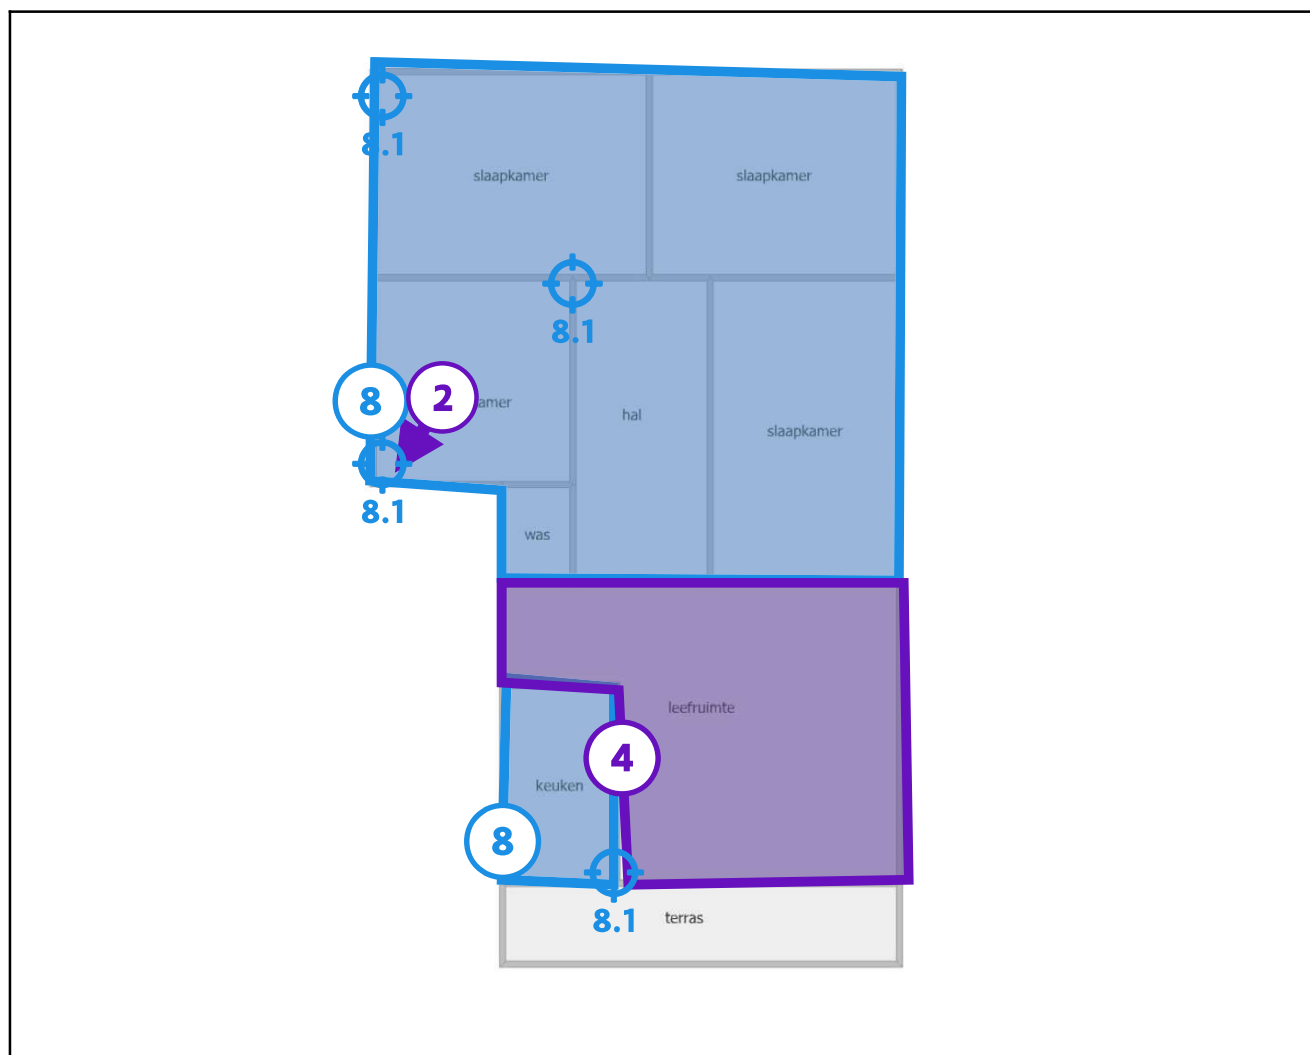
## Plan 1.1: Appartement

| Beschrijving | Type | Actie |
|---|---|---|
| 8.1 Code: Pleister plafond | Mengmonster | - |

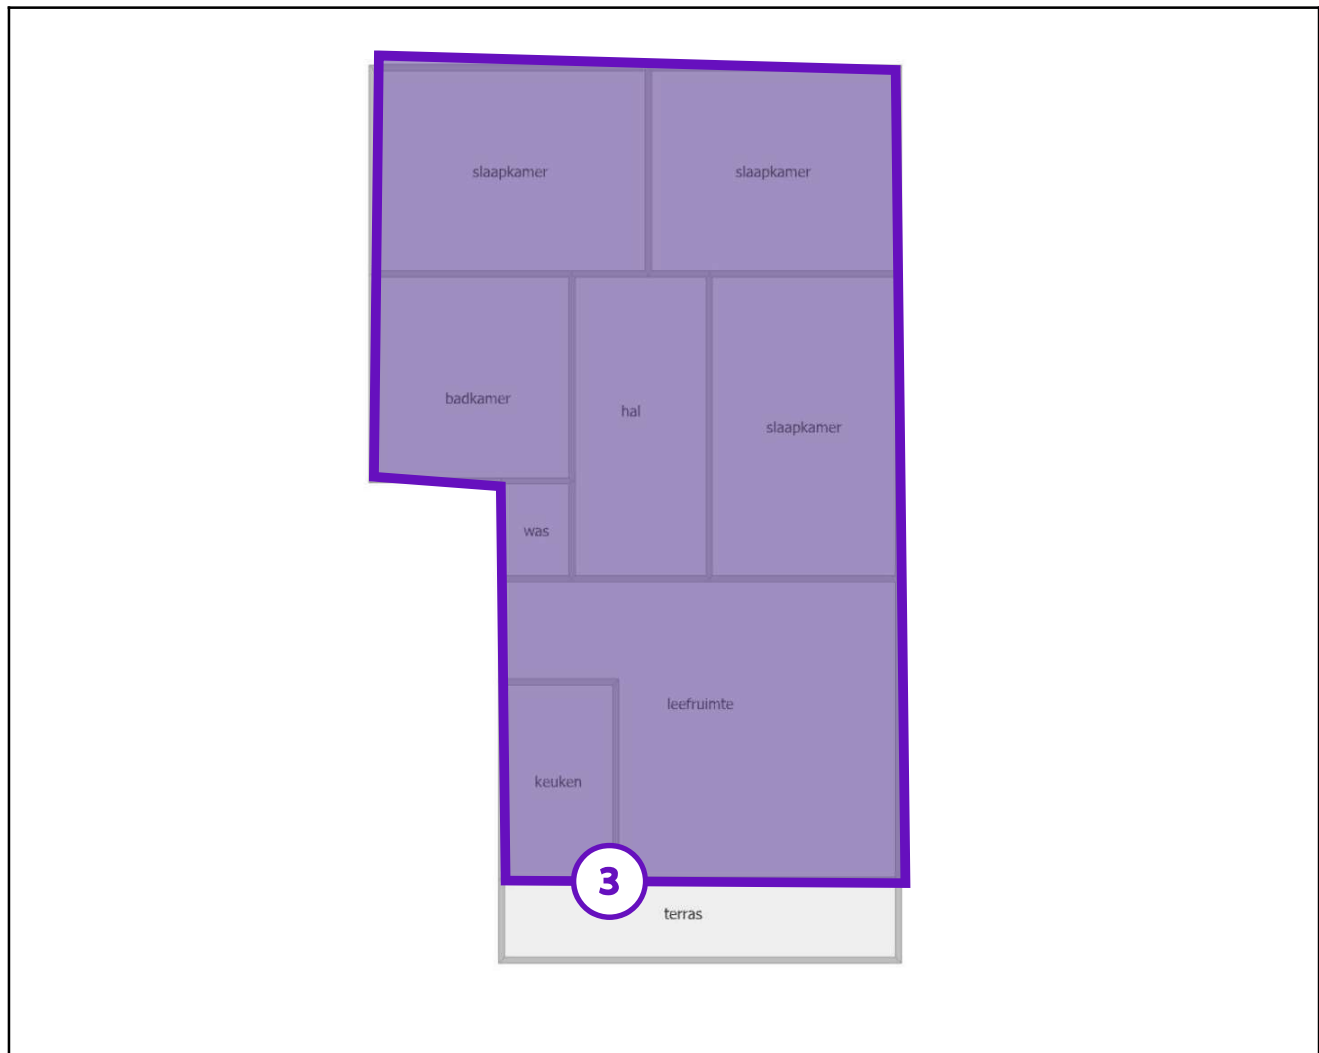
## Plan 1.2: Appartement kopie

| Beschrijving | Type | Actie |
|---|---|---|
| 3. Vloer- en tegellijm | Advies | - |

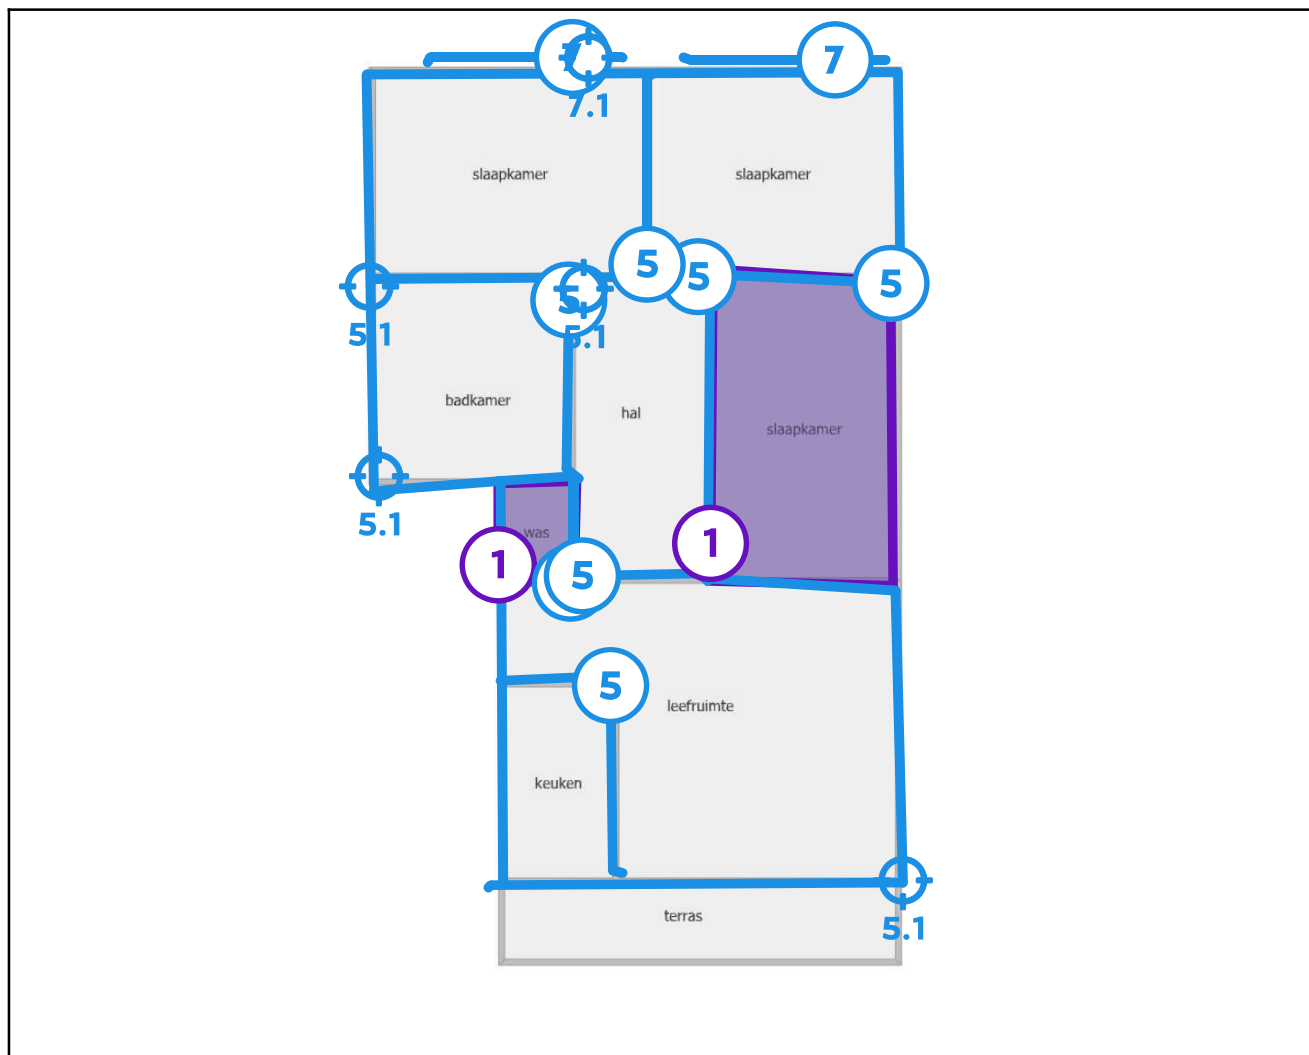
## Plan 1.3: Appartement kopie kopie

| Beschrijving | Type | Actie |
|---|---|---|
| 7.1 Code: Vensterbanken achter | Puntmonster | - |
