# Asbestinventarisatetest

Fredericusstraat 3, 2640 Mortsel

Attestnummer : 20240430-000189.000

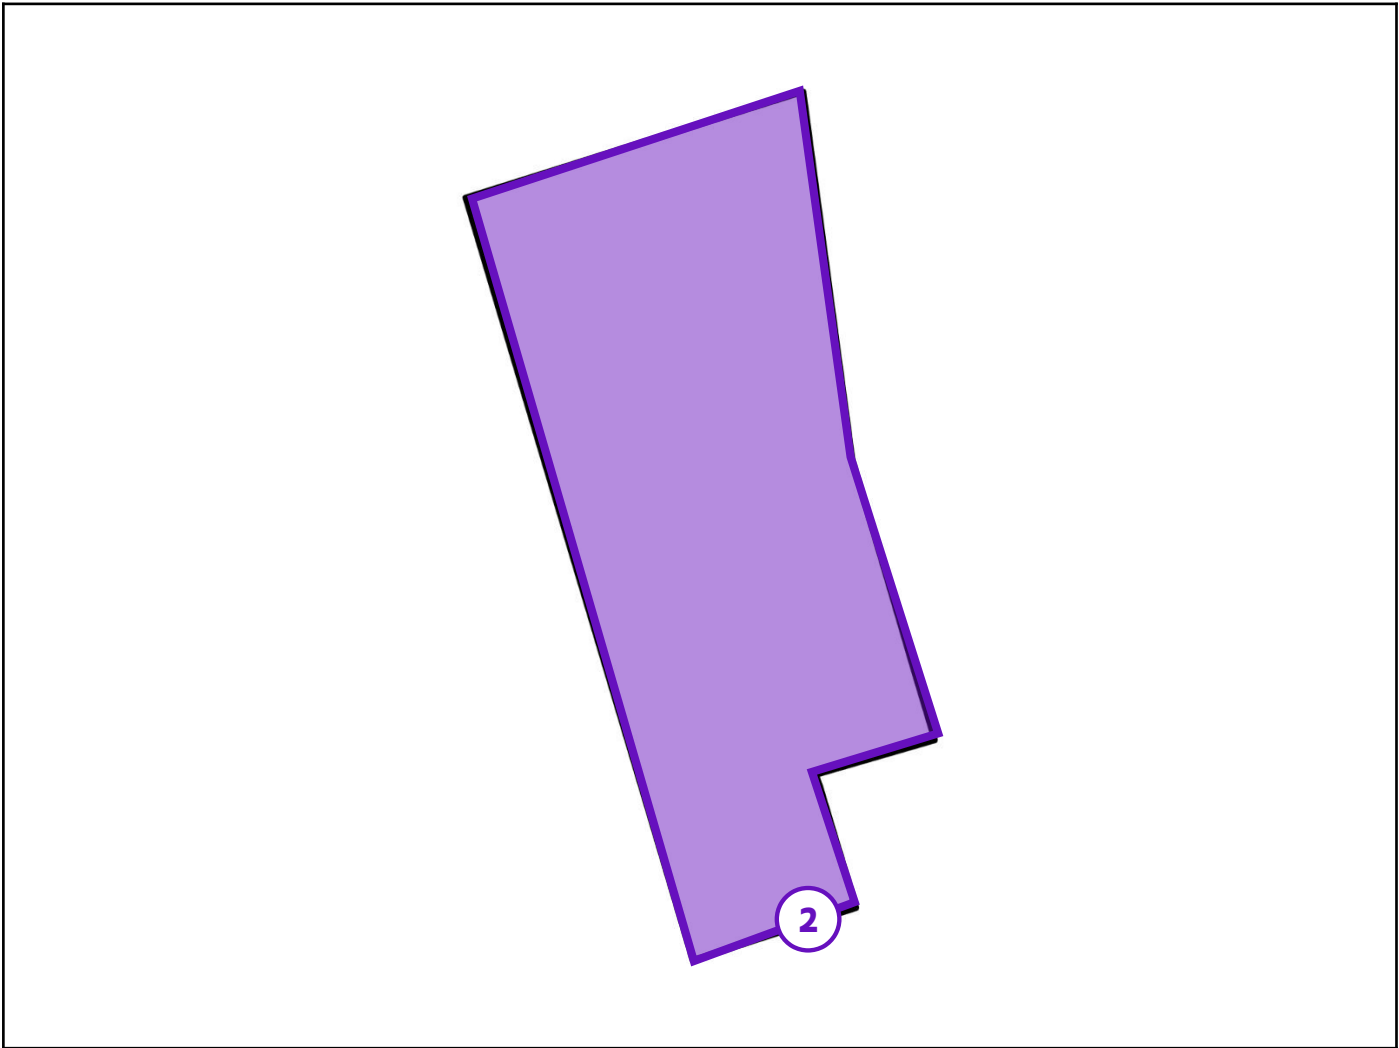
## Plan 1.2: Hoofdgebouw plan

| Beschrijving | Type | Actie |
|---|---|---|
| 2. schuin dak | Beperking | - |

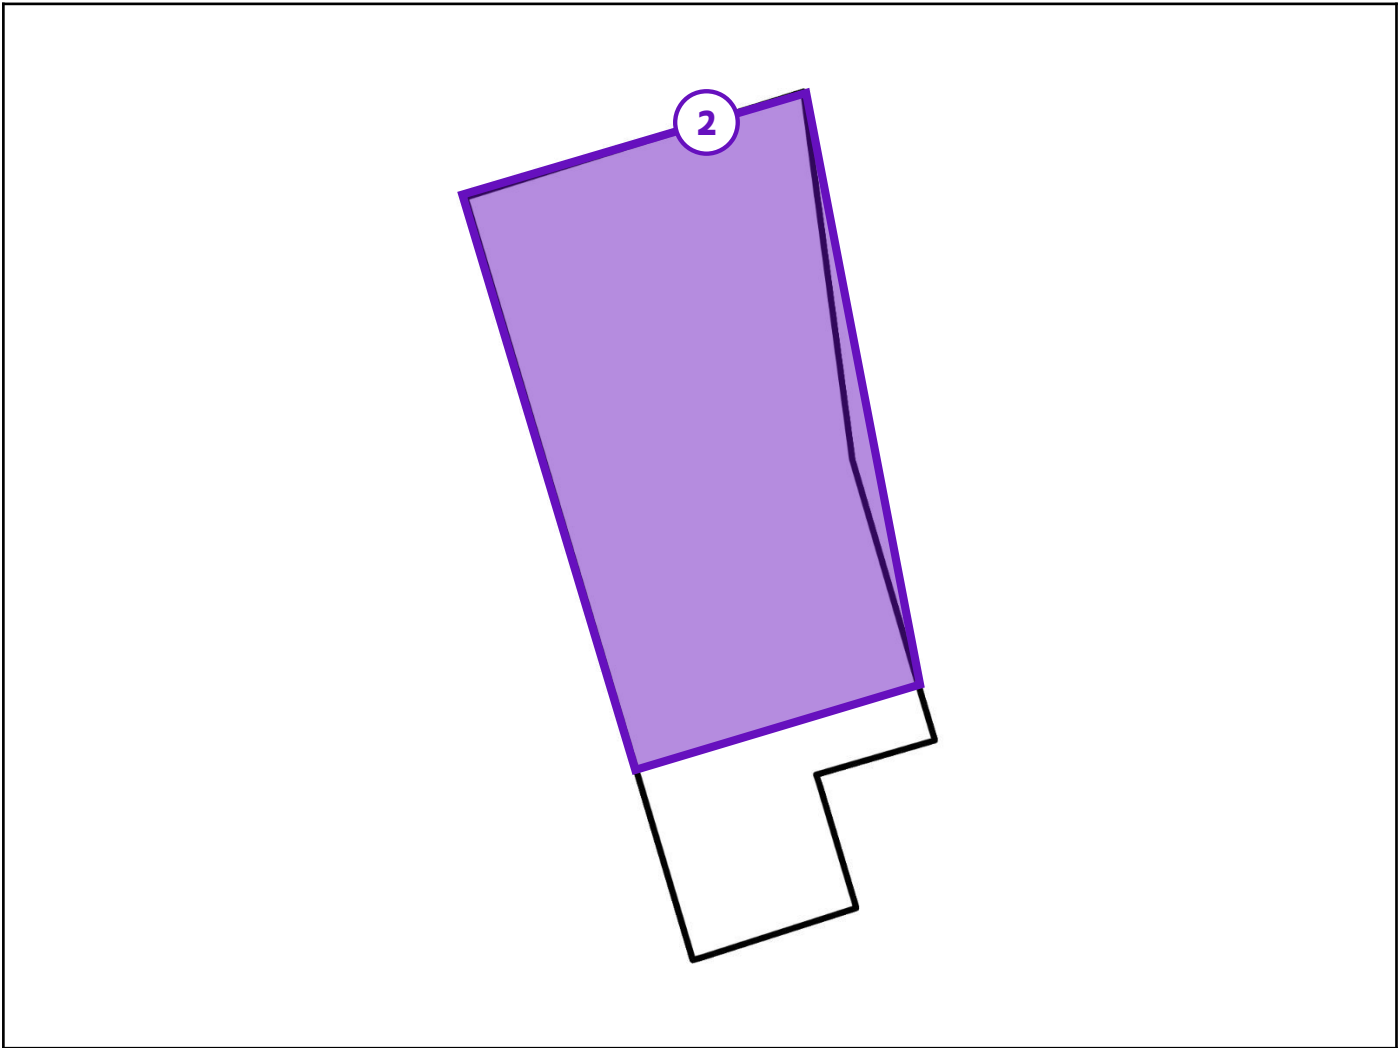
## Plan 1.5: Hoofdgebouw plan

| Beschrijving | Type | Actie |
|---|---|---|
| 2. schuin dak | Beperking | - |

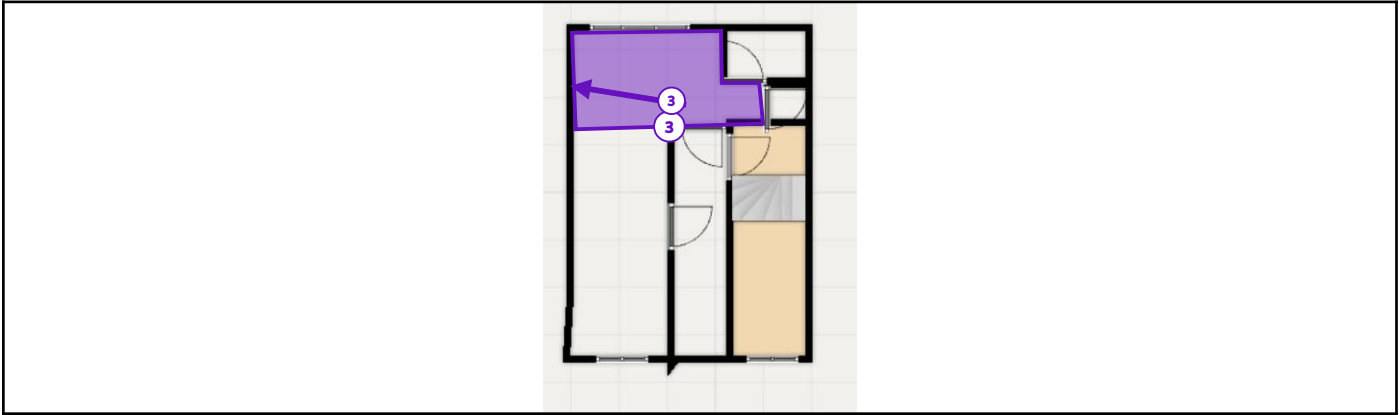
# Plan 1.10: grondplan GLVL

| Beschrijving | Type | Actie |
|---|---|---|
| 3. wand pleisterwerk badkamer en keuken | Advies | - |

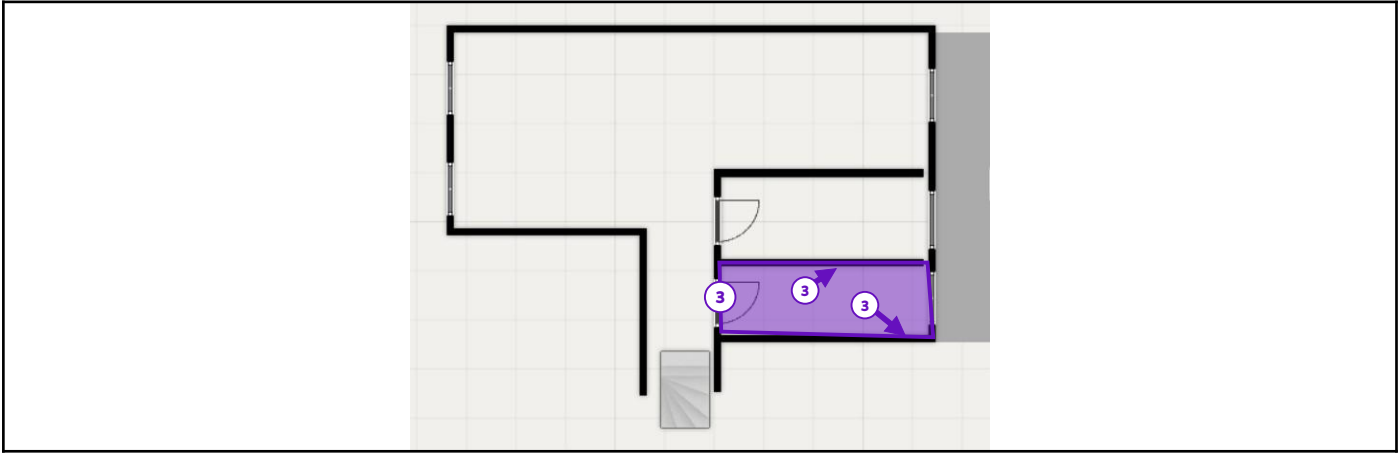
# Plan 1.11: grondplan 1ste verd

| Beschrijving | Type | Actie |
|---|---|---|
| 3. wand pleisterwerk badkamer en keuken | Advies | - |

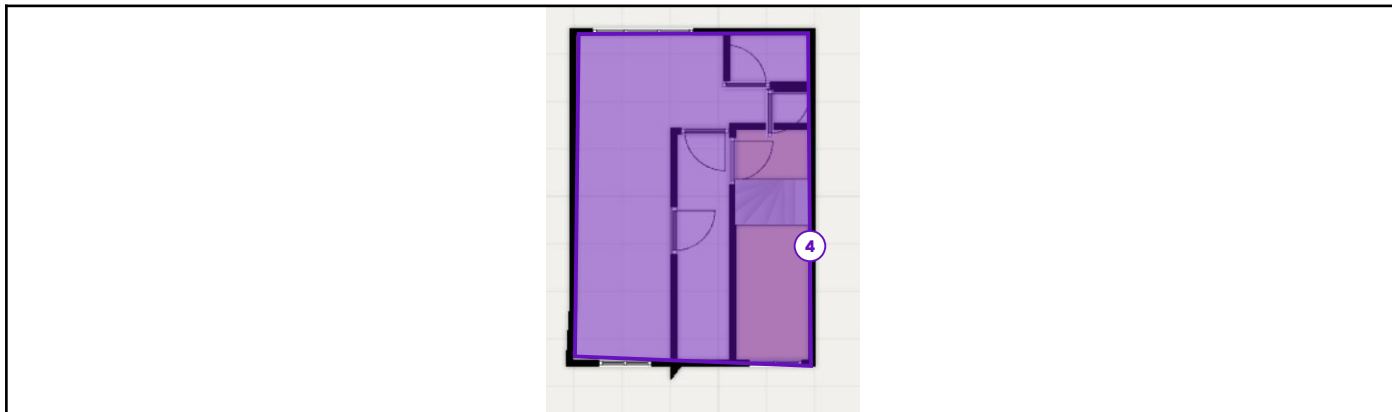
## Plan 1.12: grondplan GLVL

| Beschrijving | Type | Actie |
|---|---|---|
| 4. plafond pleisterwerk gelijkvloers en eerste verdieping | Advies | - |

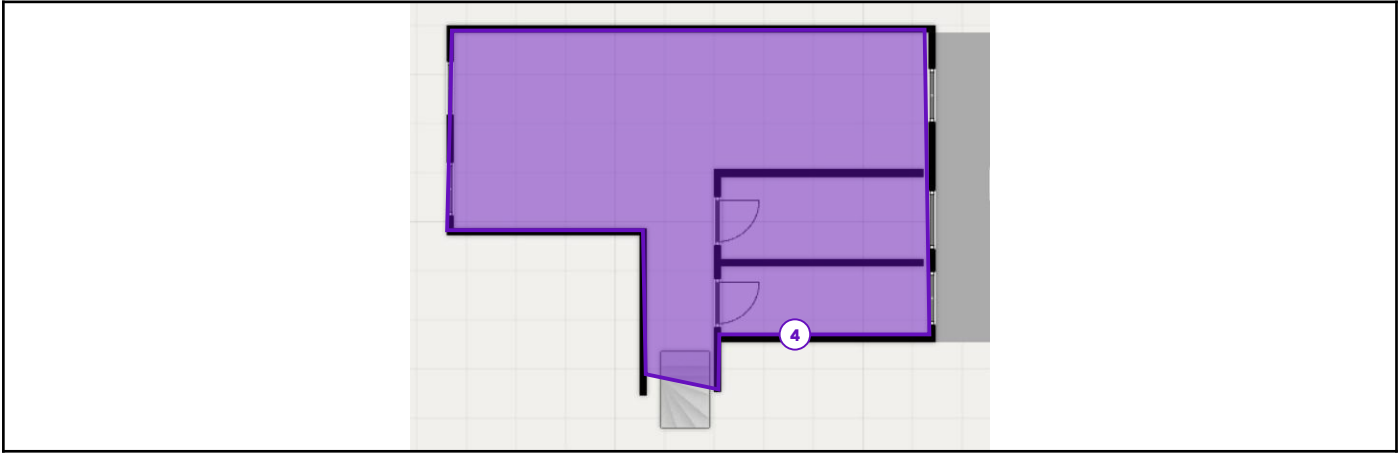
# Plan 1.13: grondplan 1ste verd

| Beschrijving | Type | Actie |
|---|---|---|
| 4. plafond pleisterwerk gelijkvloers en eerste verdieping | Advies | - |

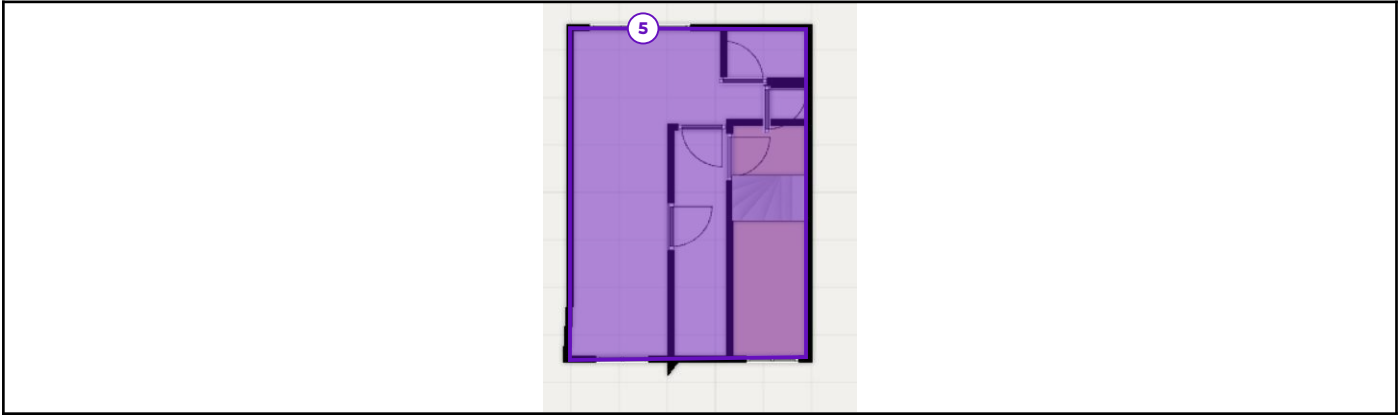
# Plan 1.14: grondplan GLVL

| Beschrijving | Type | Actie |
|---|---|---|
| 5. vloeren huis | Advies | - |

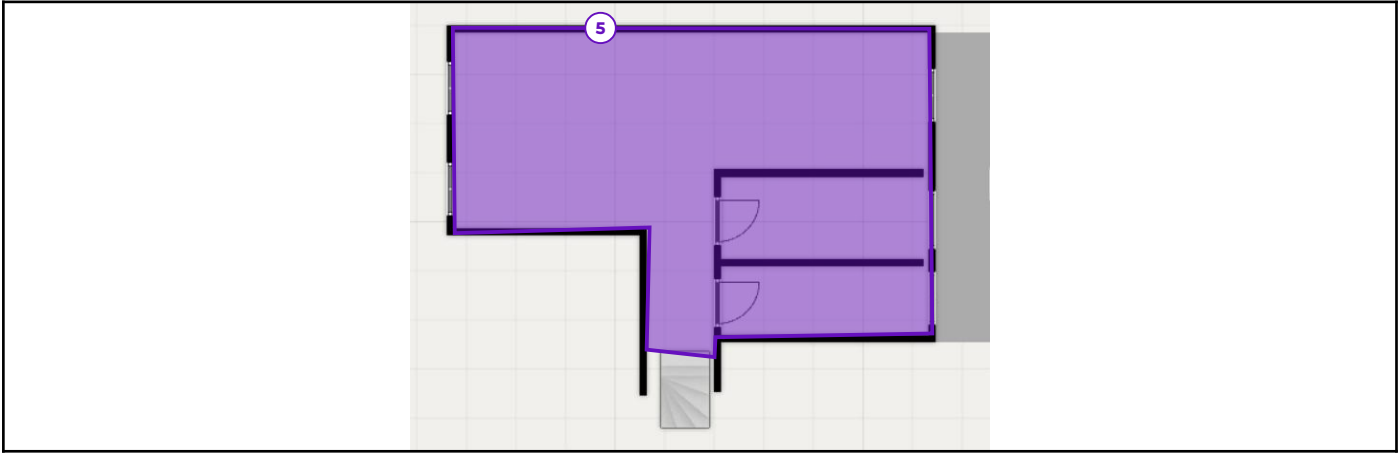
# Plan 1.15: grondplan 1ste verd

| Beschrijving | Type | Actie |
|---|---|---|
| 5. vloeren huis | Advies | - |
