# Asbestinventarisatetest

Antoon Van Dyckstraat 5, 2627 Schelle

Attestnummer : **20260828-000169.000**

Uitgegeven op : **28.08.2026**

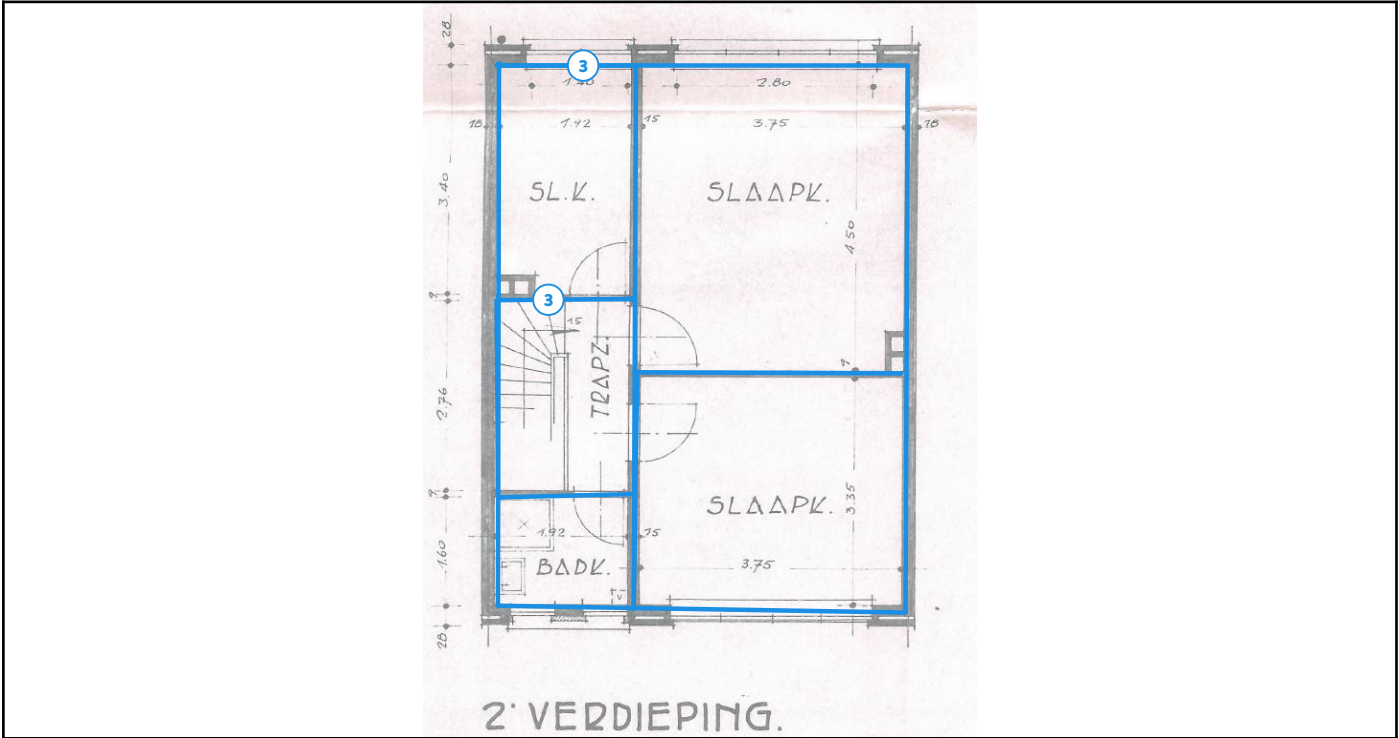
# Plan 1.4: 2e verdieping kopie

| Beschrijving | Type | Actie |
|---|---|---|
| 3. Pleisterwerk wanden | Geen asbest | - |
