# Asbestinventarisatattest

Oogststraat 19, 2600 Antwerpen

Attestnummer : 20260829-000014.000

**Niet-asbestveilig**

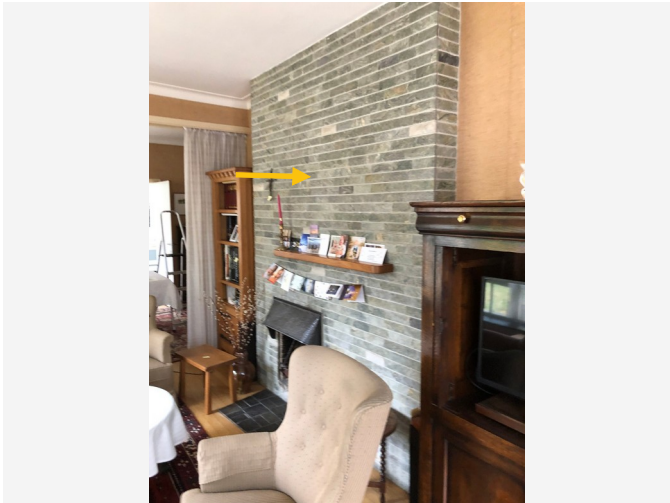
*Situeringsfoto*

Zone 1: Hoofdgebouw

- Plan 1.3: Plan kelder
- Plan 1.5: Plan gelijkvloers
- Plan 1.7: Plan 1ste
- Plan 1.9: Plan 2de

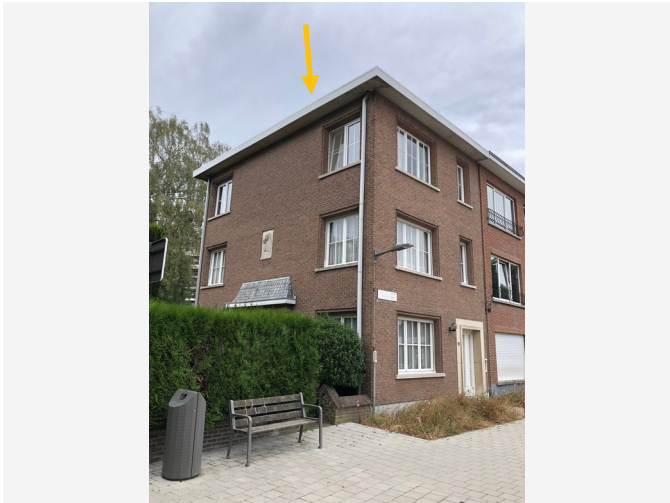
Situeringsfoto

Zone 1: Hoofdgebouw

- Plan 1.10: Plan gevel

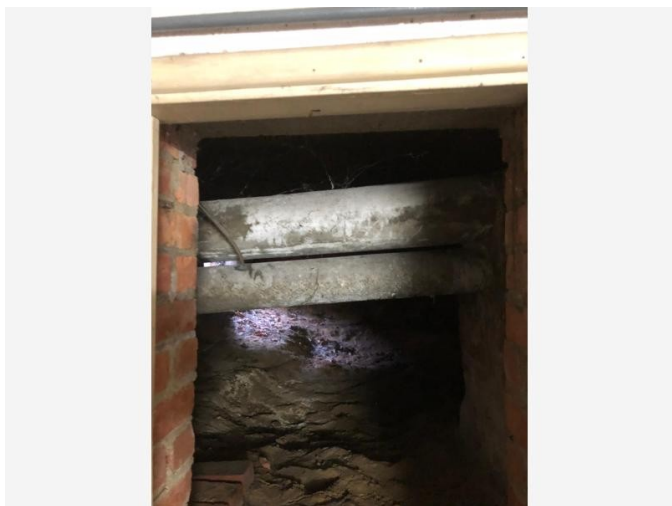
*Situeringsfoto*

- Plan 1.1: Plan kelder

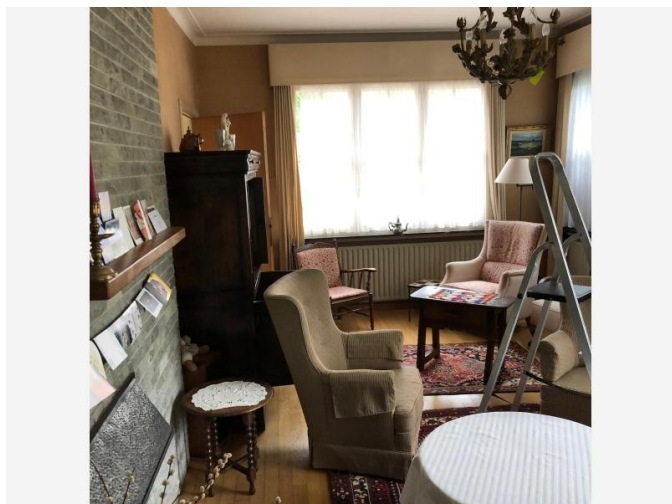
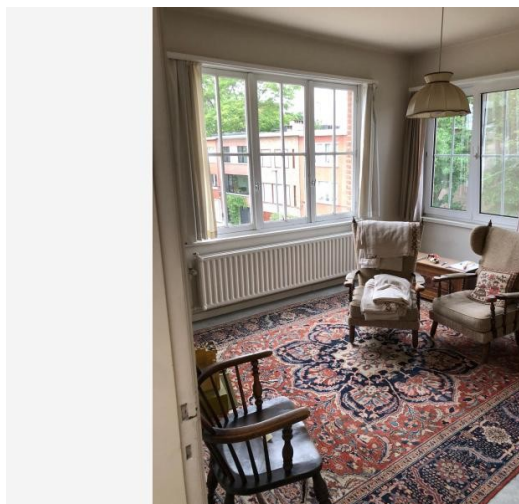
| Basis voor advies | De asbestdeskundige beoordeelt het materiaal als niet-asbestverdacht. |
| Primaire drager | Wandopening verticaal (raam, deur, ...) |

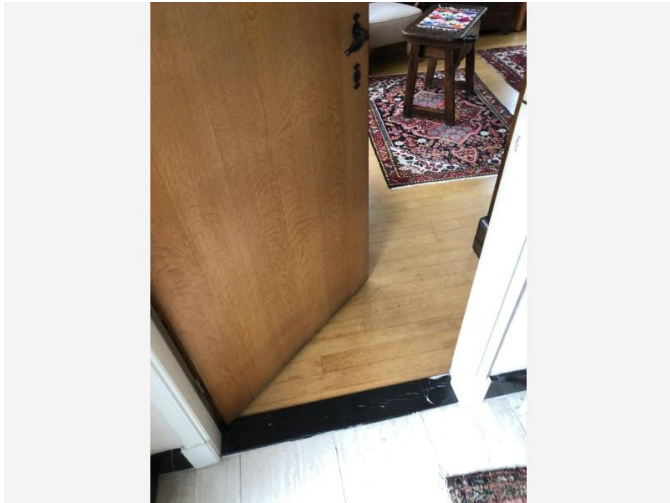
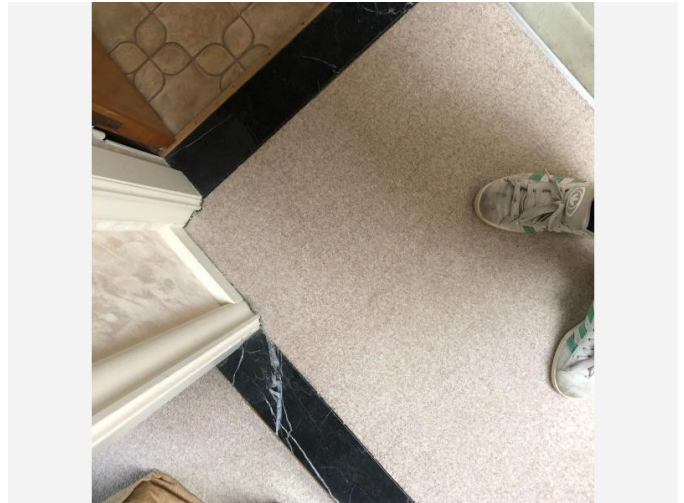
| Basis voor advies | De asbestdeskundige beoordeelt het materiaal als niet-asbestverdacht. |
| Primaire drager | Wandopening verticaal (raam, deur, ...) |

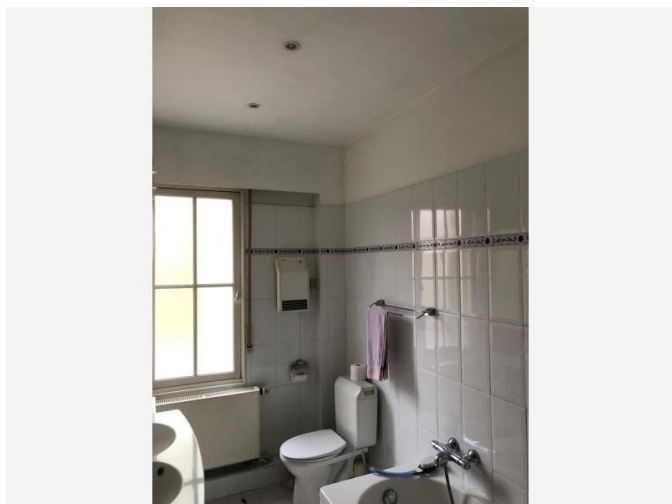
| Basis voor advies | Beoordeling op basis van expertise, zonder een vaststelling door de asbestdeskundige. |
| Primaire drager | Binnenwand |

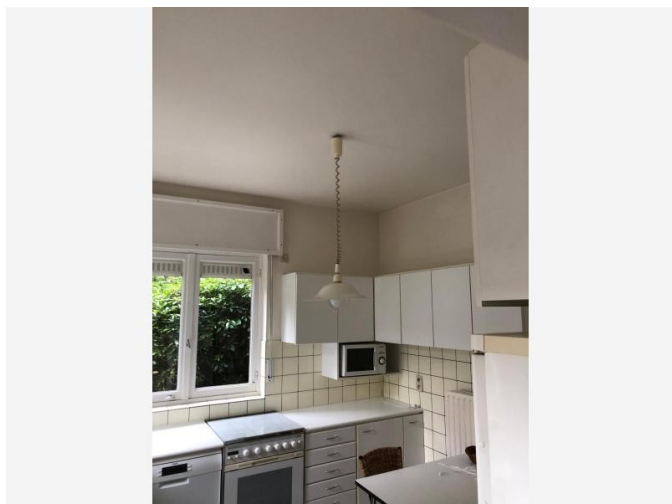
| Basis voor advies | Beoordeling op basis van expertise, zonder een vaststelling door de asbestdeskundige. |
| Primaire drager | Binnenwand |

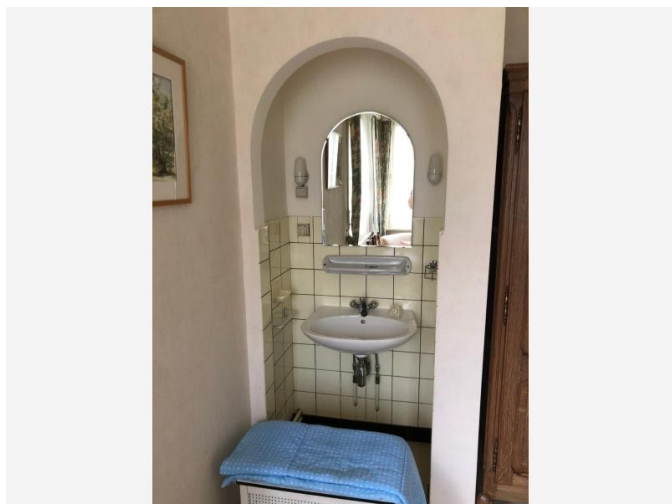
| Basis voor advies | Beoordeling op basis van expertise, zonder een vaststelling door de asbestdeskundige. |
| Primaire drager | Binnenwand |
