# Asbestinventarisatetest

Jan Olieslagersstraat 25/101, 2100 Antwerpen

Attestnummer : **20260914-000368.000**

Uitgegeven op : **14.09.2026**

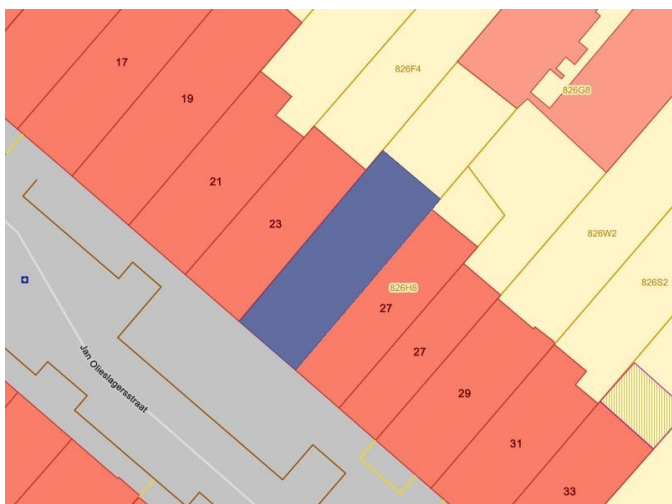
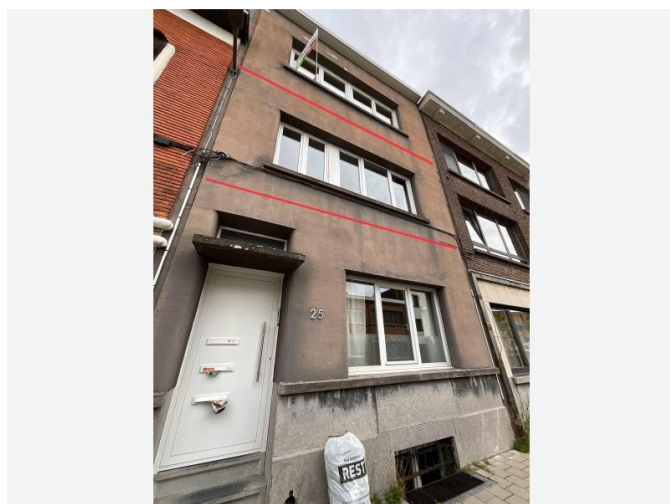
## Zone 1: Appartement

Tijdens de inspectie vastgesteld:

- 0 Asbestmaterialen
- 0 Beperkingen
- 0 Uitsluitingen
- 0 Roerende goederen
- 0 Puin, steenslag, (water)bodem
- 2 Adviezen
- 1 Geen asbest

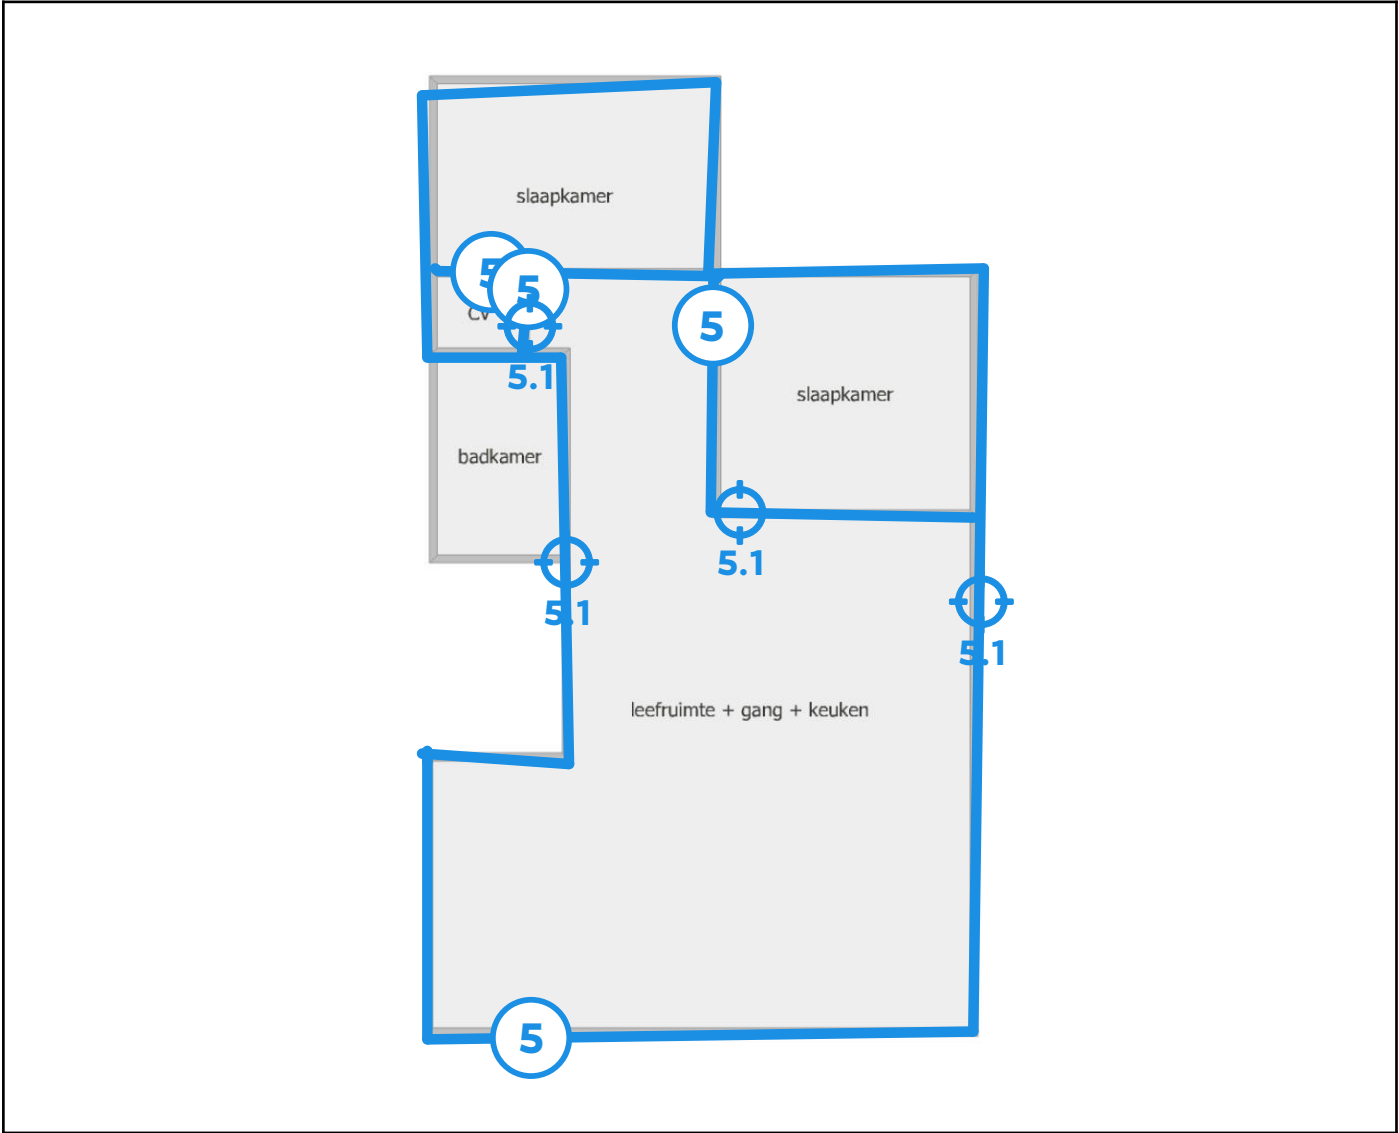
# Plan 1.1: Appartement

| Beschrijving | Type | Actie |
|---|---|---|
| 1. Vloer- en tegellijm | Advies | - |

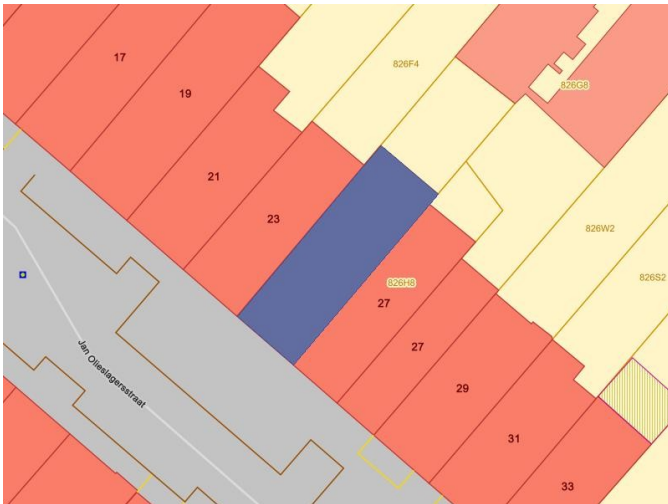
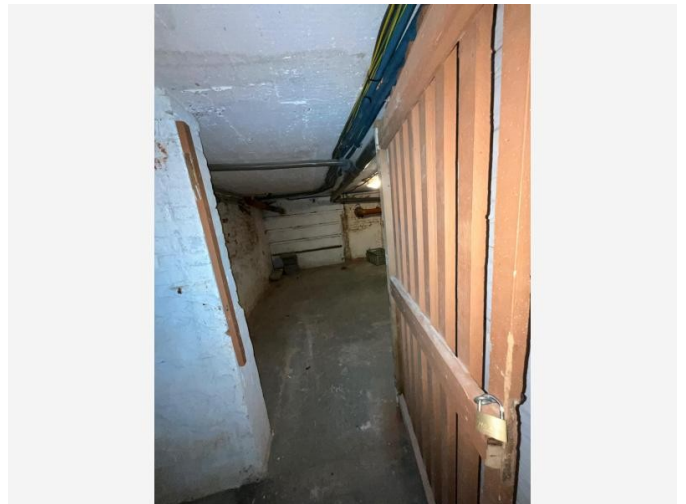
## Zone 2: Kelderberging 1

Tijdens de inspectie vastgesteld:

- 0 Asbestmaterialen
- 0 Beperkingen
- 0 Uitsluitingen
- 0 Roerende goederen
- 0 Puin, steenslag, (water)bodem
- 0 Adviezen
- 1 Geen asbest**

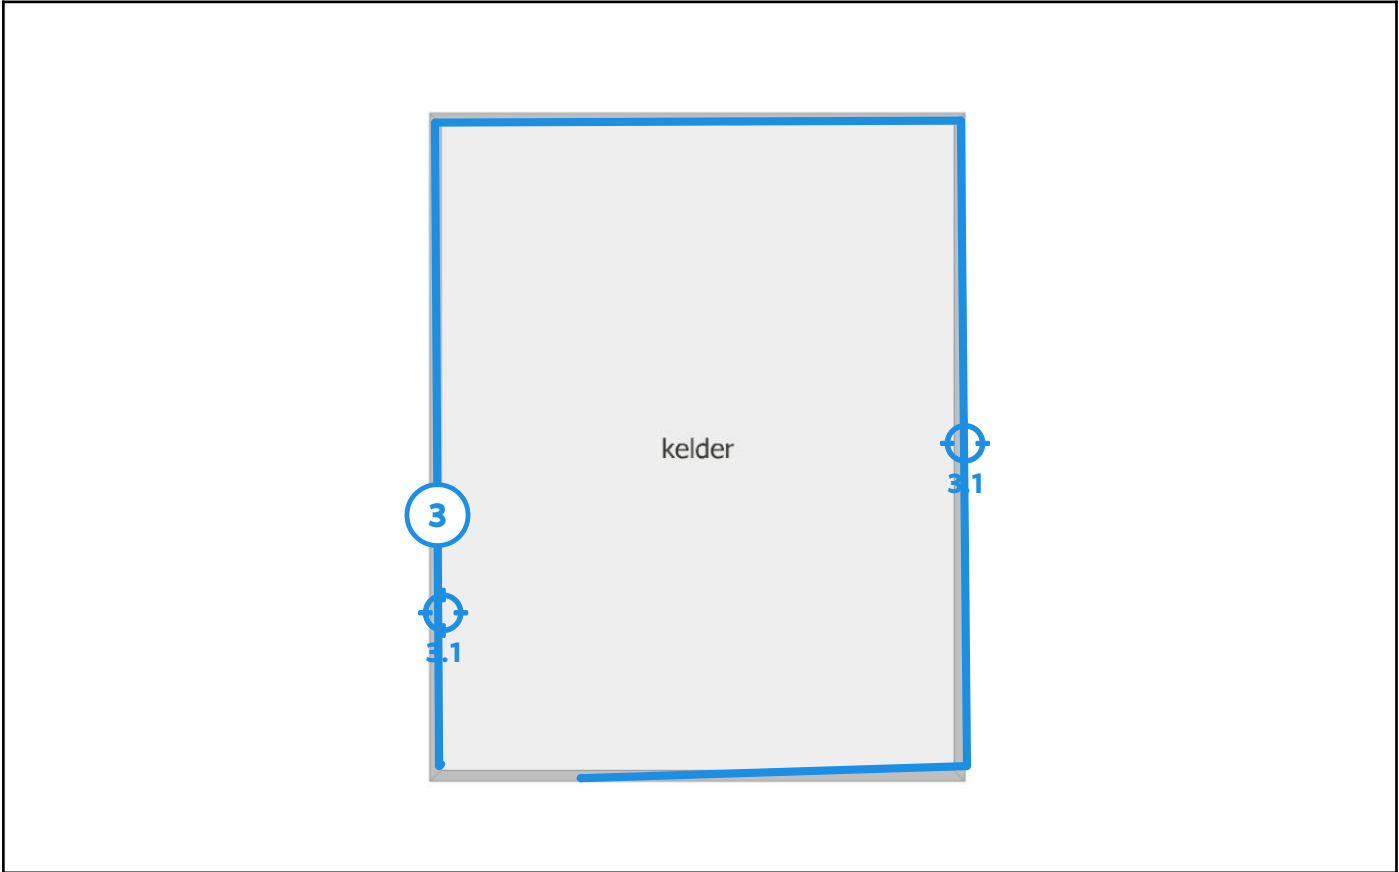
# Plan 2.1: Kelderberging 1

| Beschrijving | Type | Actie |
|---|---|---|
| 3.1 Code: Cementering kelder | Mengmonster | - |

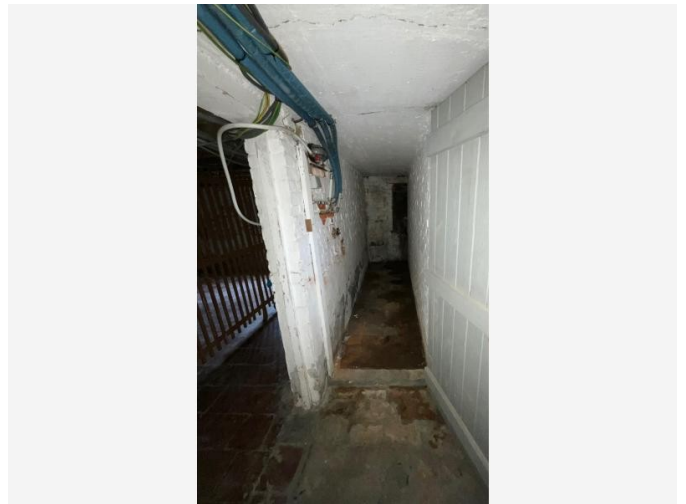
## Zone 3: Kelderberging 2

Tijdens de inspectie vastgesteld:

- 0 Asbestmaterialen
- 0 Beperkingen
- 0 Uitsluitingen
- 0 Roerende goederen
- 0 Puin, steenslag, (water)bodem
- 0 Adviezen
- 1 Geen asbest**

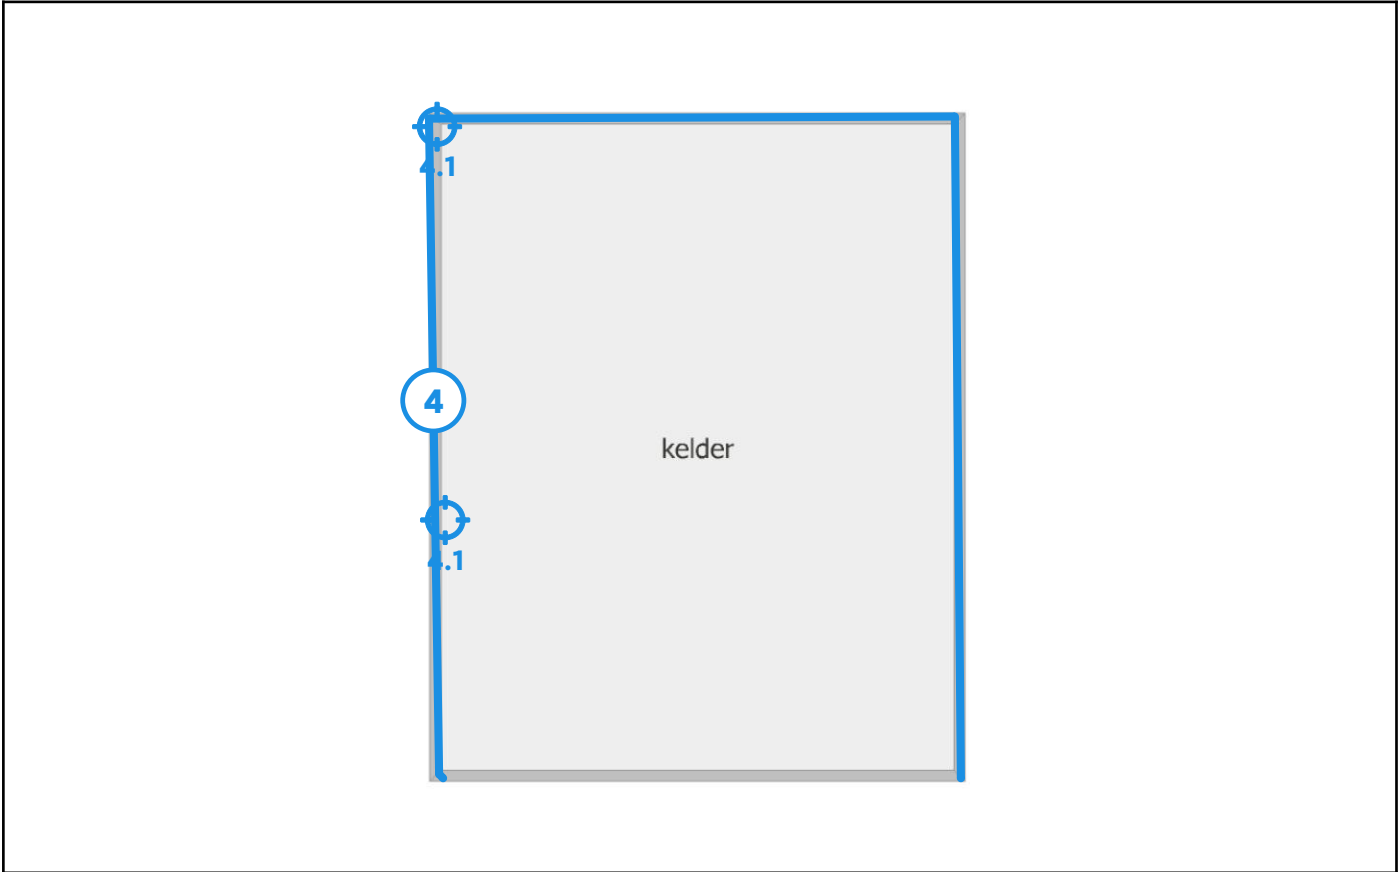
# Plan 3.1: Kelderberging 2

| Beschrijving | Type | Actie |
|---|---|---|
| 4.1 Code: Cementering kelderberging 2 | Mengmonster | - |

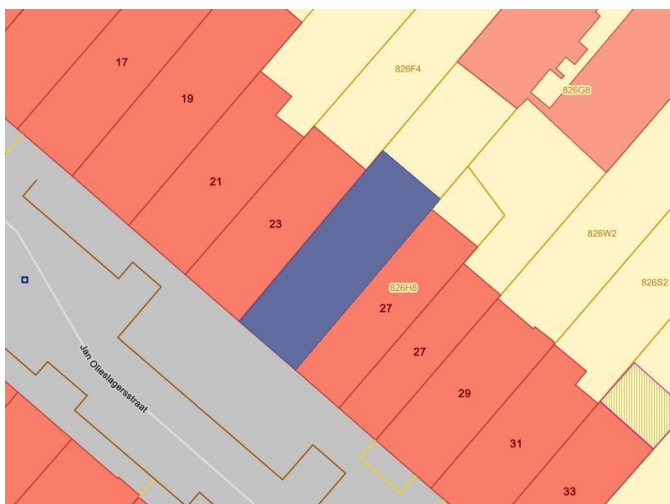
## Zone 4: Kopie van Kopie van Appartement

Tijdens de inspectie vastgesteld:

- 0 Asbestmaterialen
- 0 Beperkingen
- 0 Uitsluitingen
- 0 Roerende goederen
- 0 Puin, steenslag, (water)bodem
- 0 Adviezen
- 0 Geen asbest
