# Asbestinventarisatetest

August Van Daelstraat 10/2, 2610 Antwerpen

Attestnummer : 20260310-000160.000

## Zone 1: Appartementsgebouw

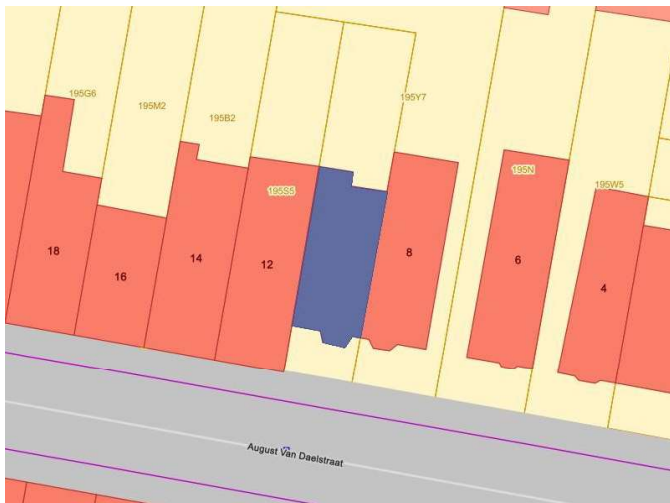
Tijdens de inspectie vastgesteld:

- 0 Asbestmaterialen
- 0 Beperkingen
- 0 Uitsluitingen
- 0 Roerende goederen
- 0 Puin, steenslag, (water)bodem
- 1 Advies
- 1 Geen asbest
