# Asbestinventarisatattest

Buizegemlei 152, 2650 Edegem

Attestnummer : 20260727-000052.000

**Niet-asbestveilig**

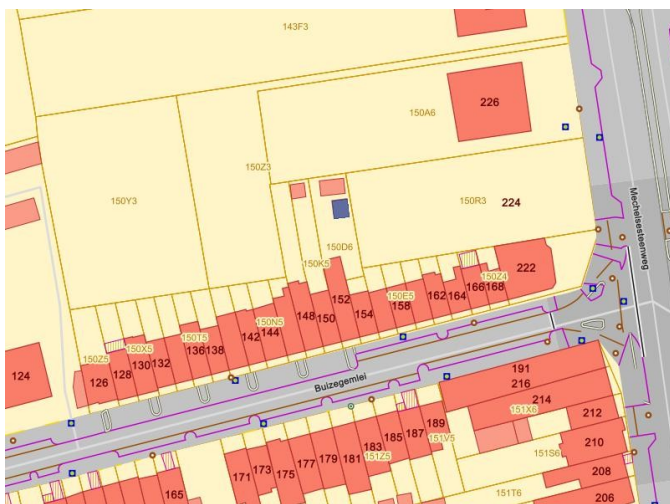
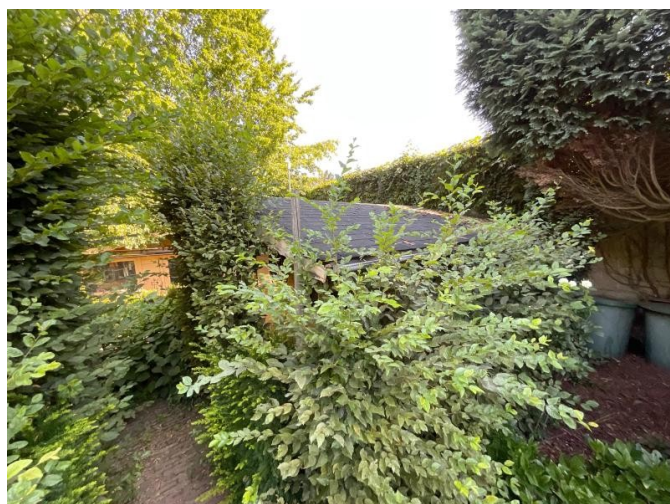
## Zone 2: Tuinhuis 1

- 0 Asbestmaterialen
- 0 Beperkingen
- 0 Uitsluitingen
- 0 Roerende goederen
- 0 Puin, steenslag, (water)bodem
- 0 Adviezen
- 1 **Geen asbest**

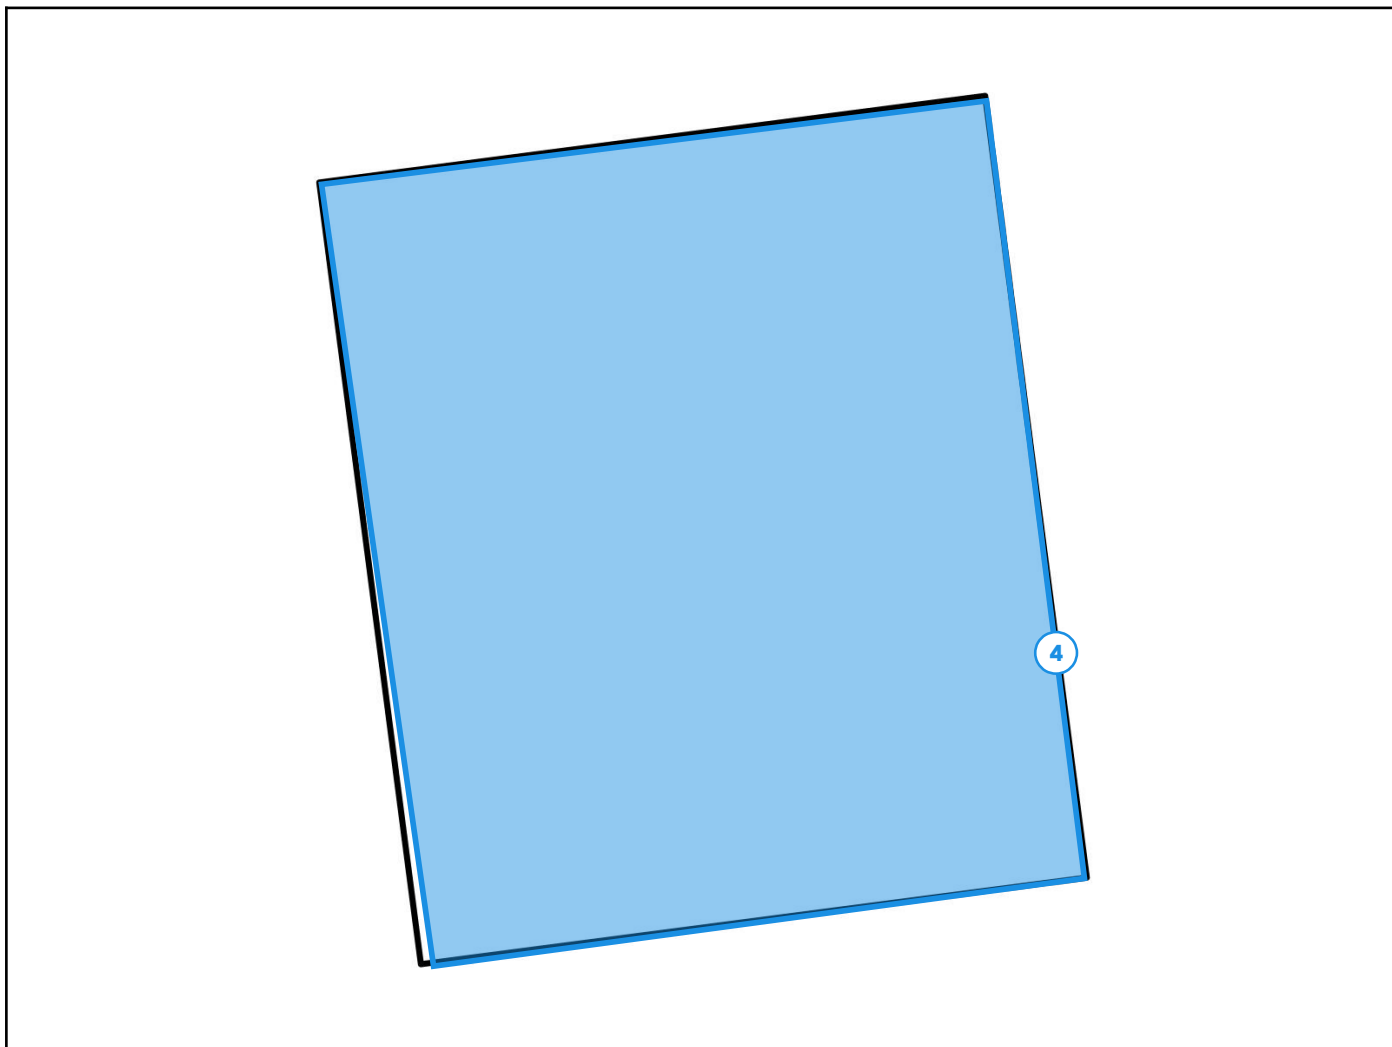
## Plan 2.1: Tuinhuis 1

| Beschrijving | Type | Actie |
|---|---|---|
| 4. Roofing tuinhuis | Geen asbest | - |

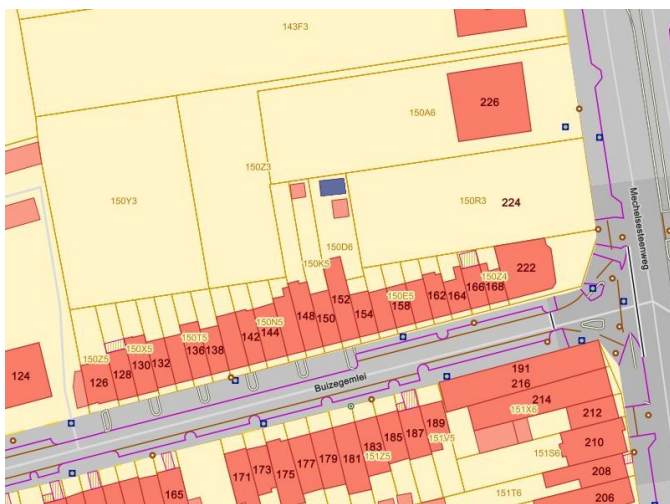
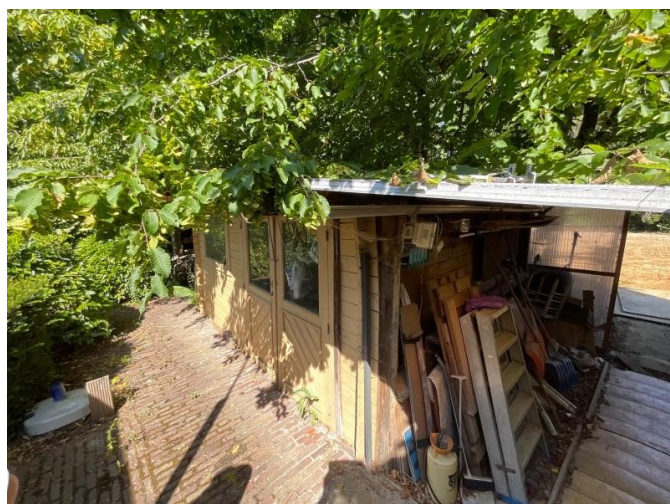
## Zone 3: Tuinhuis 2

- 0 Asbestmaterialen
- 0 Beperkingen
- 0 Uitsluitingen
- 0 Roerende goederen
- 0 Puin, steenslag, (water)bodem
- 0 Adviezen
- 1 **Geen asbest**
