# Asbestinventarisatetest

De Bruynlaan 129/202, 2610 Antwerpen

Attestnummer : 20261001-000279.000

Uitgegeven op : 01.10.2026

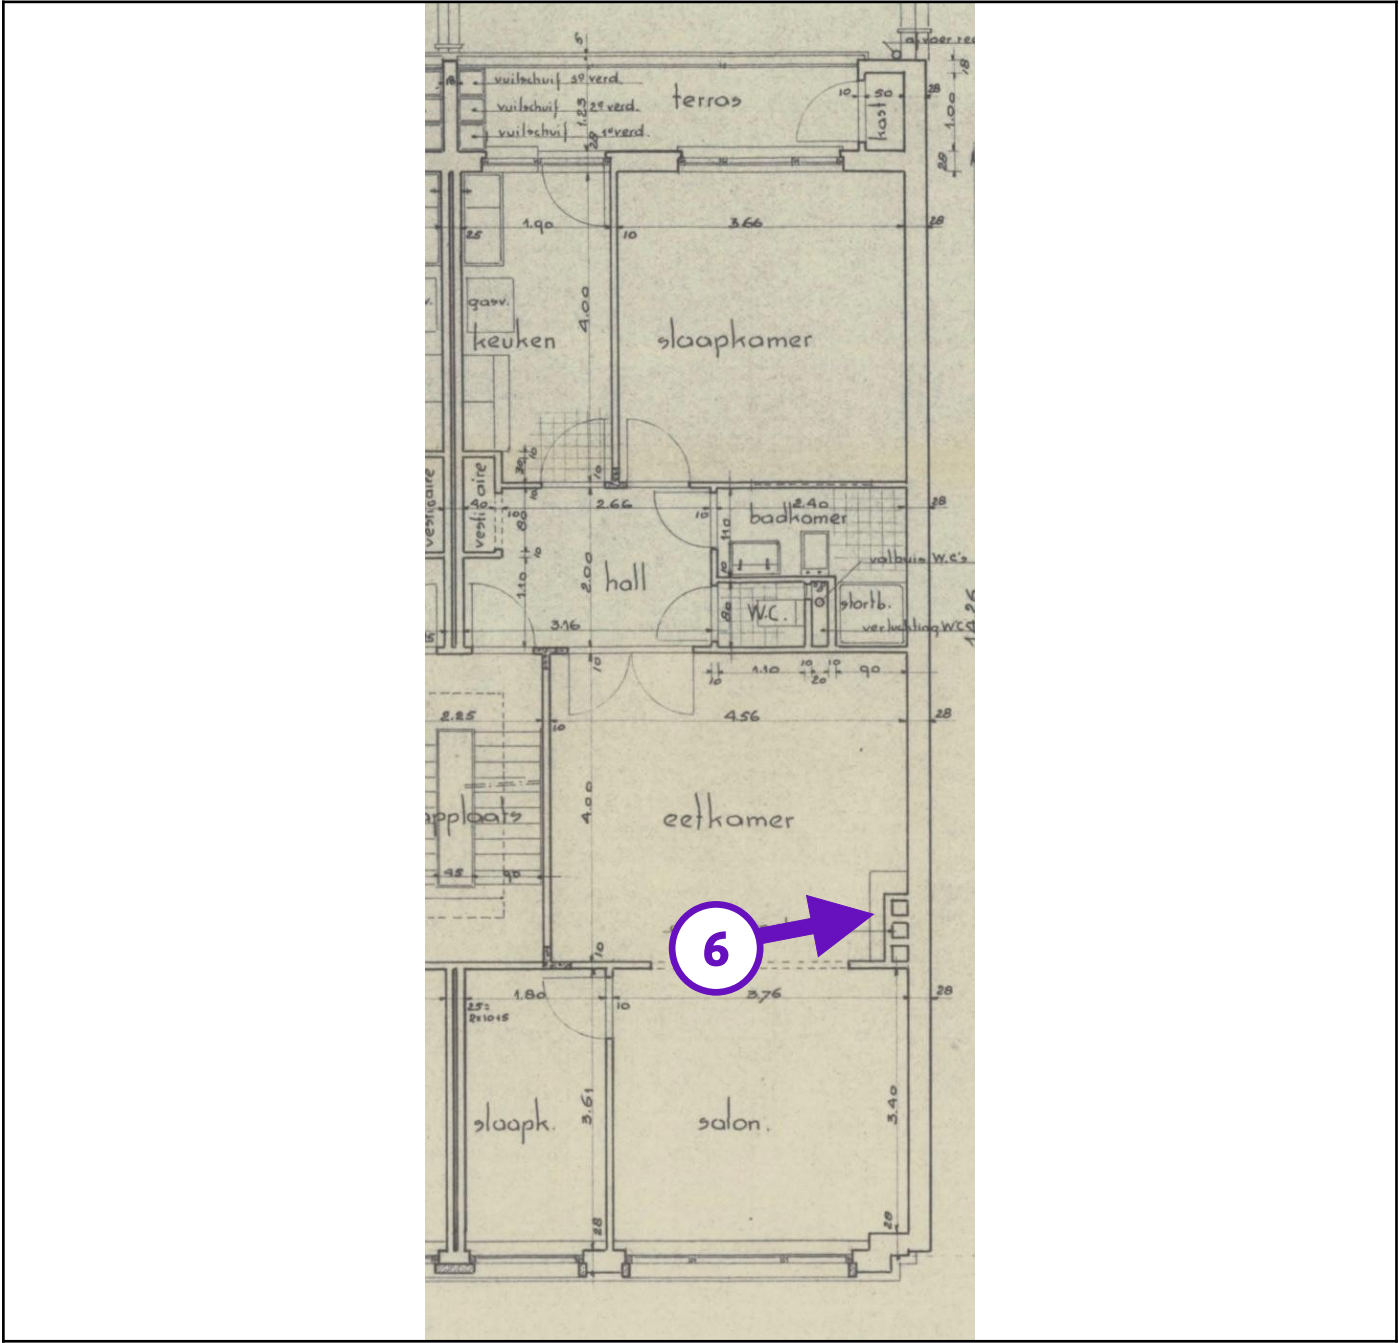
# Plan 1.1: Appartement

| Beschrijving | Type | Actie |
|---|---|---|
| 6. Materialen stookketel | Overige ruimte of materiaal | - |
