# Asbestinventarisatetest

Markt 15, 9770 Kruisem

Attestnummer : 20260206-000025.000

Uitgegeven op : 06.02.2026

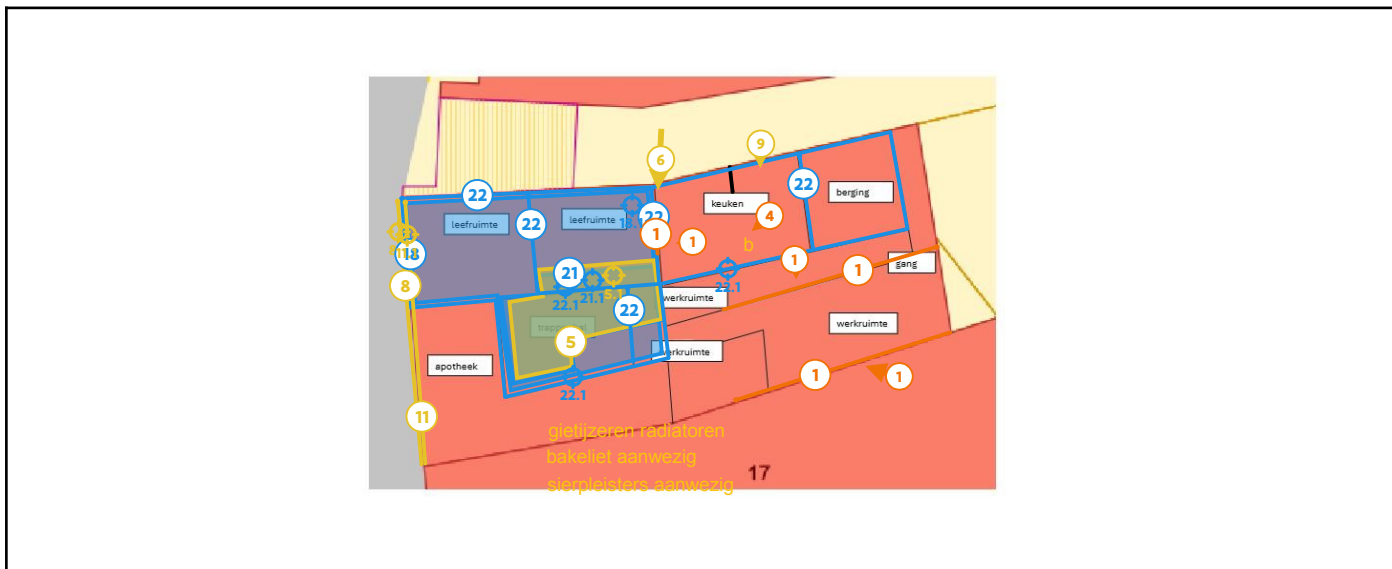
# Plan 1.1: gelijkvloers

Beschrijving	Type	Actie
1. Vensterbanken	Asbestmateriaal	Verwijderen
2. Bakeliet kasten, schakelaars, stopcontacten, lampen, radiatorknoppen	Asbestmateriaal	Verwijderen
4. stooktoestel met eventueel verdachte dichtingen	Asbestmateriaal	Verwijderen
5. Zwarte lijm van vinyl tegels op verdieping	Asbestmateriaal	Zorgvuldig beheren
5.1 Code: 6	Puntmonster	-
6. sierpleisters	Asbestmateriaal	Zorgvuldig beheren
8. Mastiek muur ALU ramen	Asbestmateriaal	Zorgvuldig beheren
8.1 Code: 3	Puntmonster	-
9. Anti-dreunplaatjes	Asbestmateriaal	Zorgvuldig beheren
11. Mastiek glas ALU ramen	Asbestmateriaal	Zorgvuldig beheren
11.1 Code: 4	Puntmonster	-

15. Dichtingen gietijzeren radiatoren	Advies	-
18. Pleisterwerk plafonds	Geen asbest	-
18.1 Code: MM2	Mengmonster	-
21. Colovinyl tegel	Geen asbest	-
21.1 Code: 5	Puntmonster	-
22. Pleisterwerk muren	Geen asbest	-
22.1 Code: MM1	Mengmonster	-

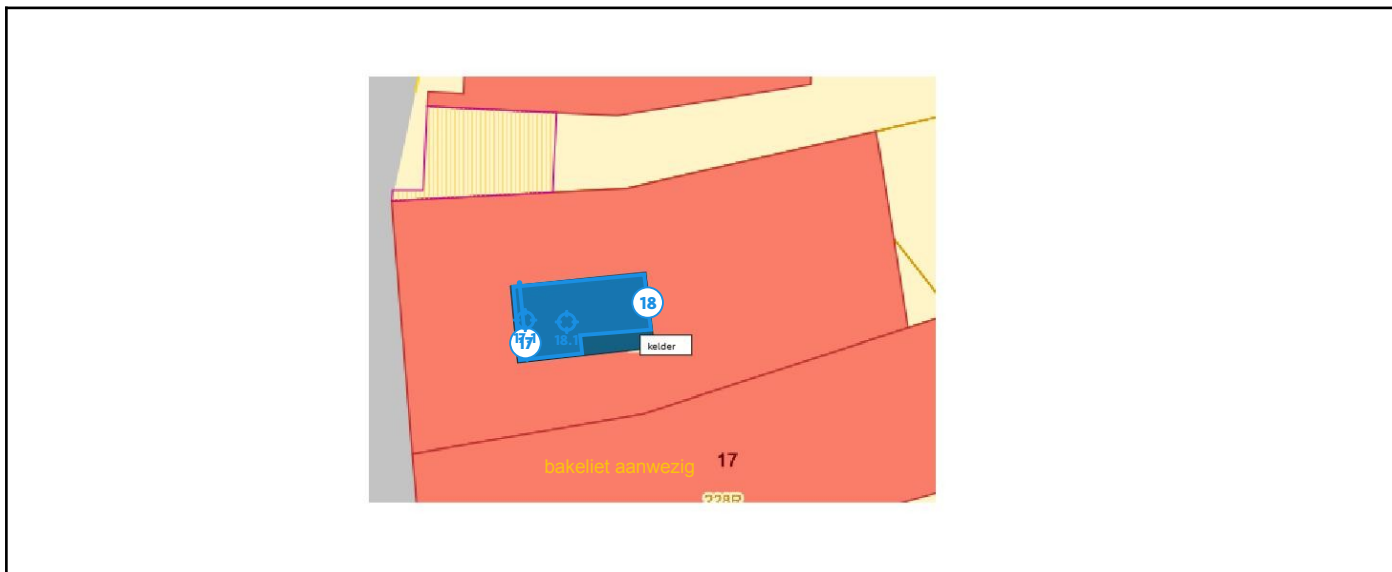
## Plan 1.2: kelder

Beschrijving	Type	Actie
2. Bakeliet kasten, schakelaars, stopcontacten, lampen, radiatorknoppen	Asbestmateriaal	<a href="#">Verwijderen</a>
17. Bitumen rond leiding	Geen asbest	-
17.1 Code: 7	Puntmonster	-
18. Pleisterwerk plafonds	Geen asbest	-
18.1 Code: MM2	Mengmonster	-

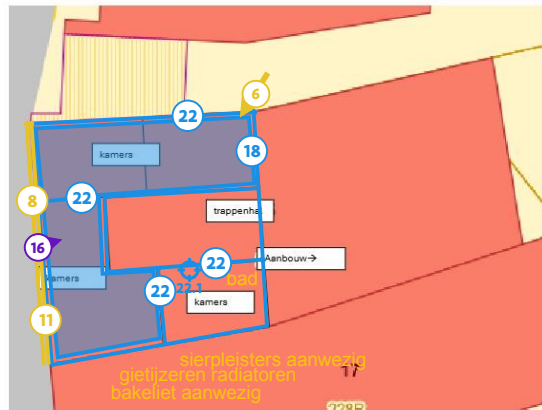
## Plan 1.3: verdieping

Beschrijving	Type	Actie
2. Bakeliet kasten, schakelaars, stopcontacten, lampen, radiatorknoppen	Asbestmateriaal	Verwijderen
6. sierpleisters	Asbestmateriaal	Zorgvuldig beheren
8. Mastiek muur ALU ramen	Asbestmateriaal	Zorgvuldig beheren
11. Mastiek glas ALU ramen	Asbestmateriaal	Zorgvuldig beheren
15. Dichtingen gietijzeren radiatoren	Advies	-
16. vloerbekleding op verdiepingen	Advies	-
18. Pleisterwerk plafonds	Geen asbest	-
22. Pleisterwerk muren	Geen asbest	-
22.1 Code: MM1	Mengmonster	-

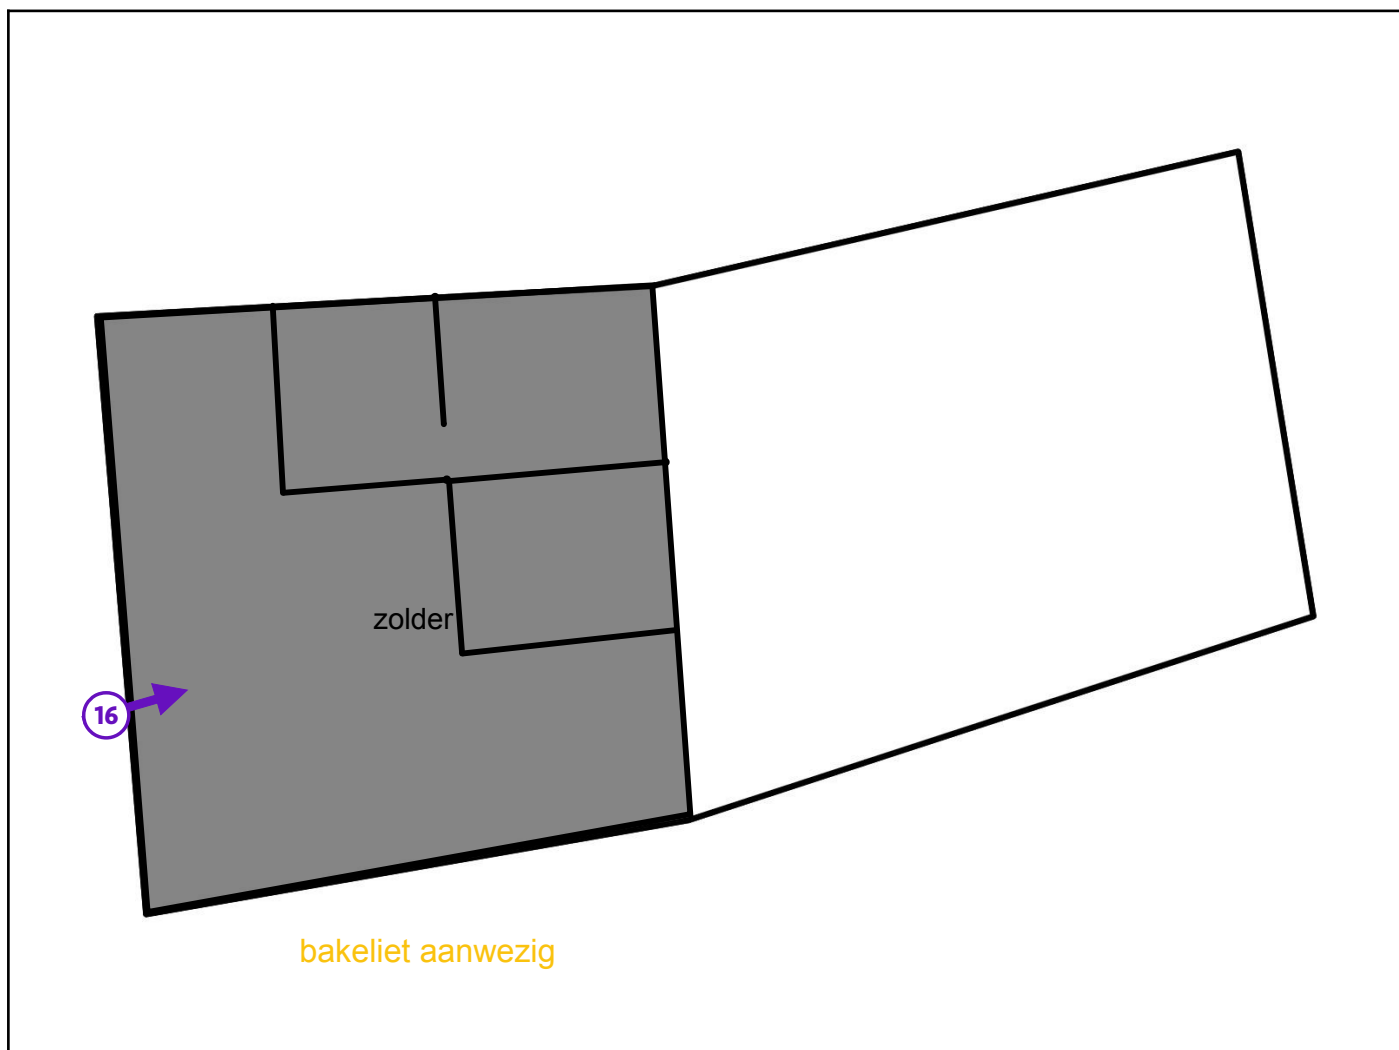
## Plan 1.4: zolder

Beschrijving	Type	Actie
2. Bakeliet kasten, schakelaars, stopcontacten, lampen, radiatorknoppen	Asbestmateriaal	<a href="#">Verwijderen</a>
16. vloerbekleding op verdiepingen	Advies	-

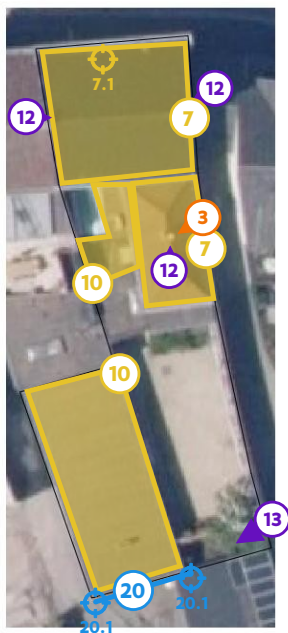
## Plan 1.5: luchtfoto

Beschrijving	Type	Actie
3. schoorsteenpijpen aanbouw	Asbestmateriaal	Verwijderen
7. Onderdak (type Menuiserite)	Asbestmateriaal	Zorgvuldig beheren
7.1 Code: 8	Puntmonster	-
10. Roofing dakbedekking	Asbestmateriaal	Zorgvuldig beheren
12. schoorsteenpijpen in AC mogelijk	Beperking	-
13. Overwoekerende vegetatie, onderzoek onmogelijk	Beperking	-
20. cementlaag buitenzijde	Geen asbest	-
20.1 Code: ID2 analyse 327593	Mengmonster	-

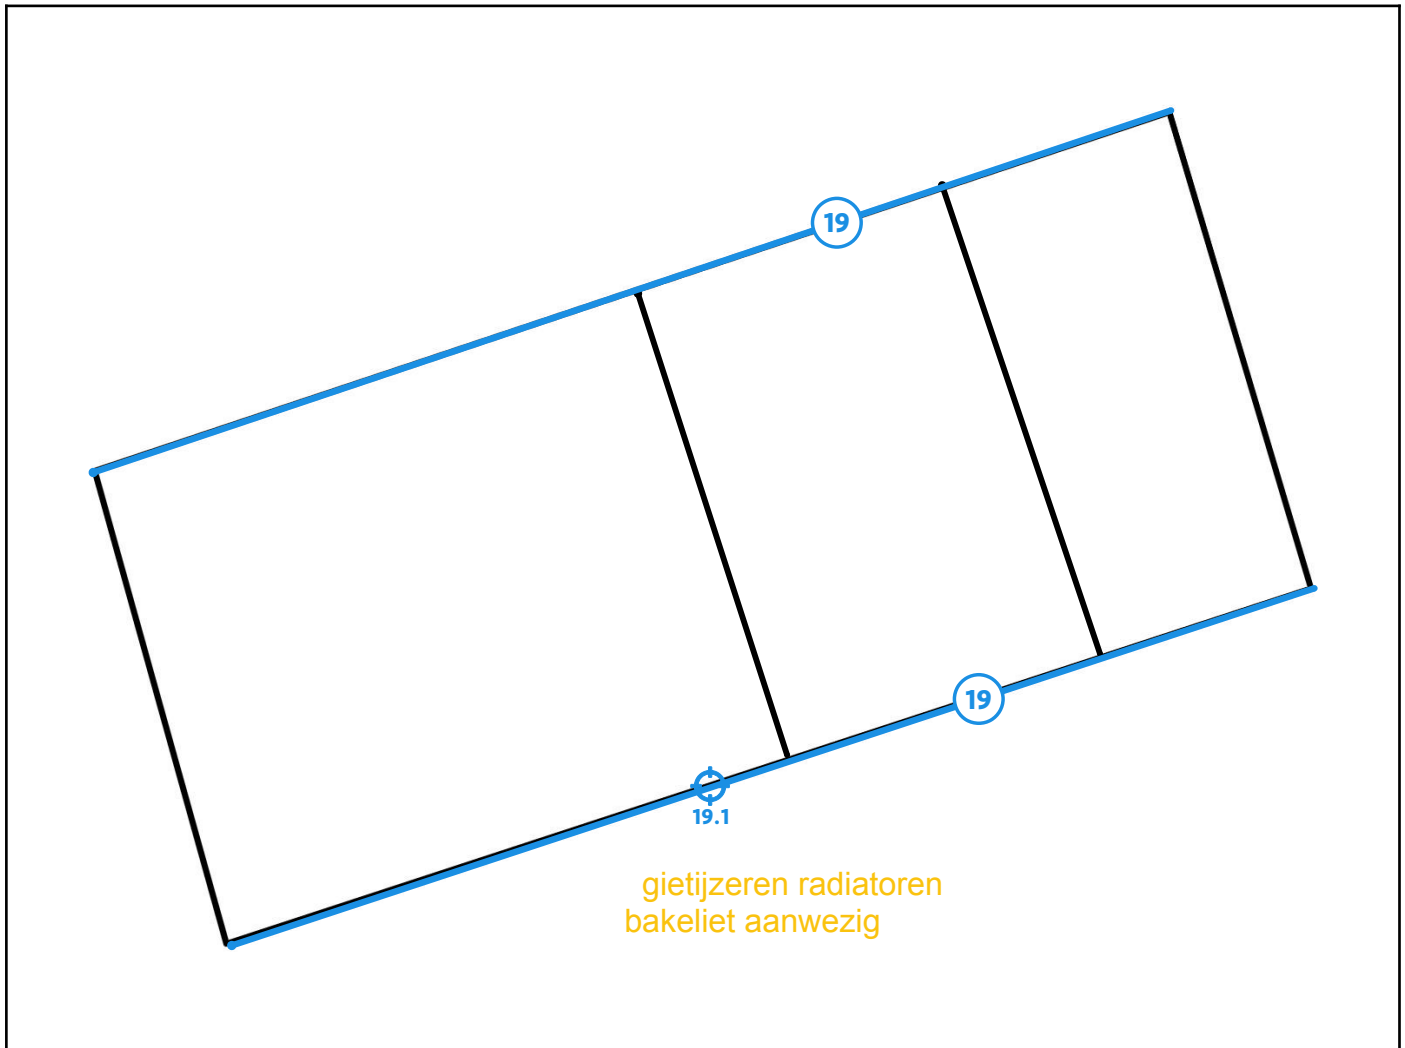
## Plan 2.1: Bijgebouw plan

Beschrijving	Type	Actie
2. Bakeliet kasten, schakelaars, stopcontacten, lampen, radiatorknoppen	Asbestmateriaal	<a href="#">Verwijderen</a>
15. Dichtingen gietijzeren radiatoren	Advies	-
19. Mastiek bijbouw	Geen asbest	-
19.1 Code: 1bis	Puntmonster	-

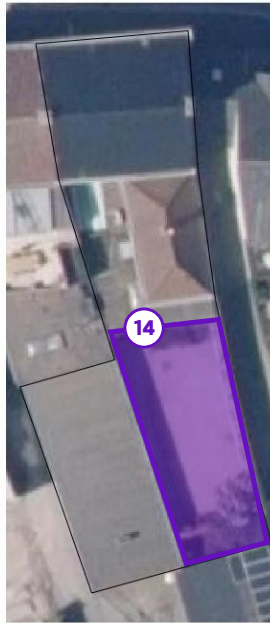
## Plan 3.2: luchtfoto

Beschrijving	Type	Actie
14. Bloembakken in cement	Roerend goed	-

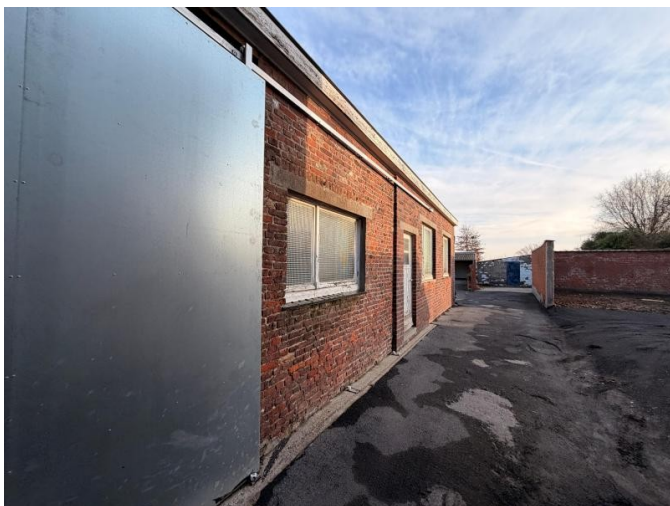
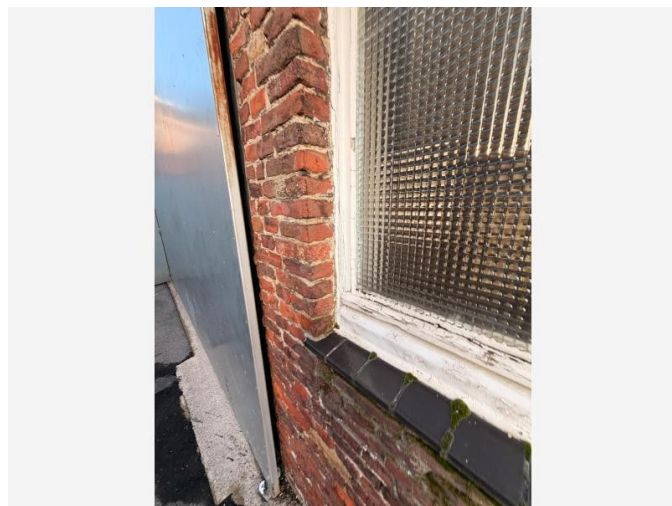
## Fiche 19: Mastiek bijbouw

Geen asbest

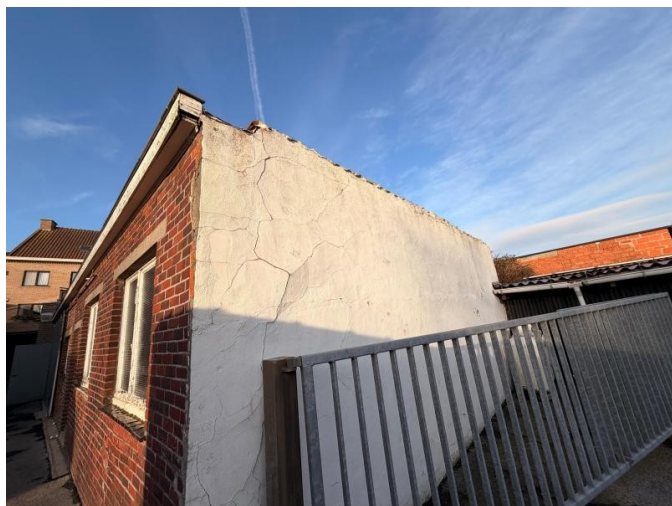
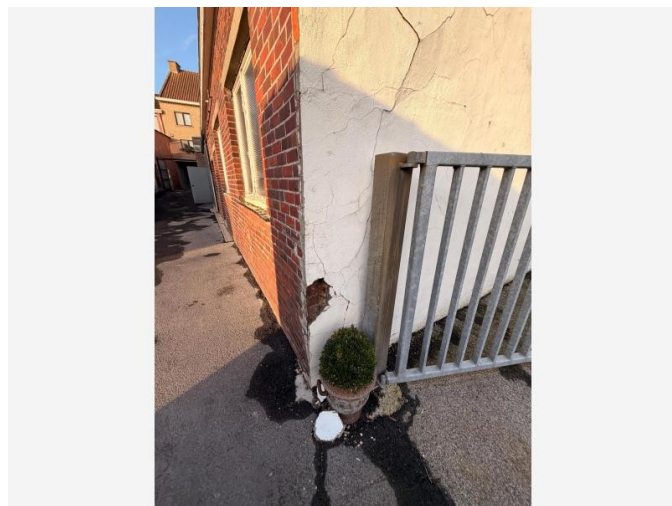
## Fiche 20: cementlaag buitenzijde

Geen asbest

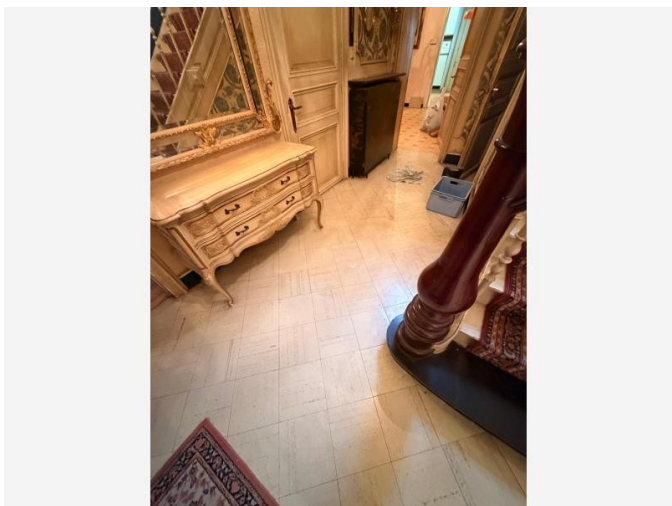
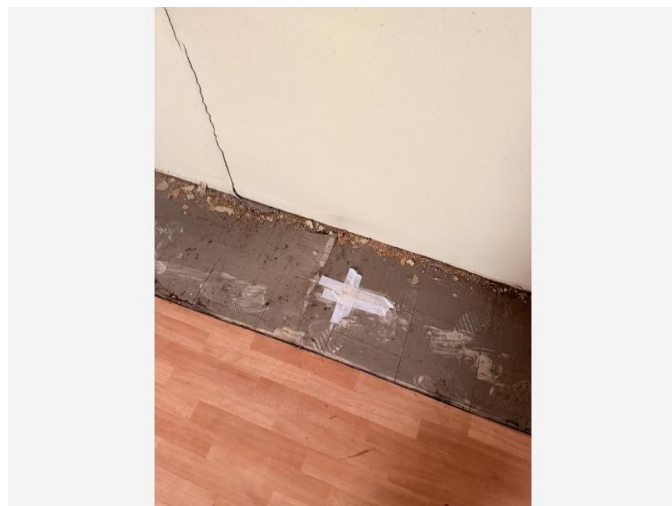
## Fiche 21: Colovinyl tegel

Geen asbest
