# Asbestinventarisatattest

Karel Mirystraat 6, 9000 Gent  
Gemeenschappelijke delen

Attestnummer : 20260102-000038.000

# Zone 1: Hoofdgebouw

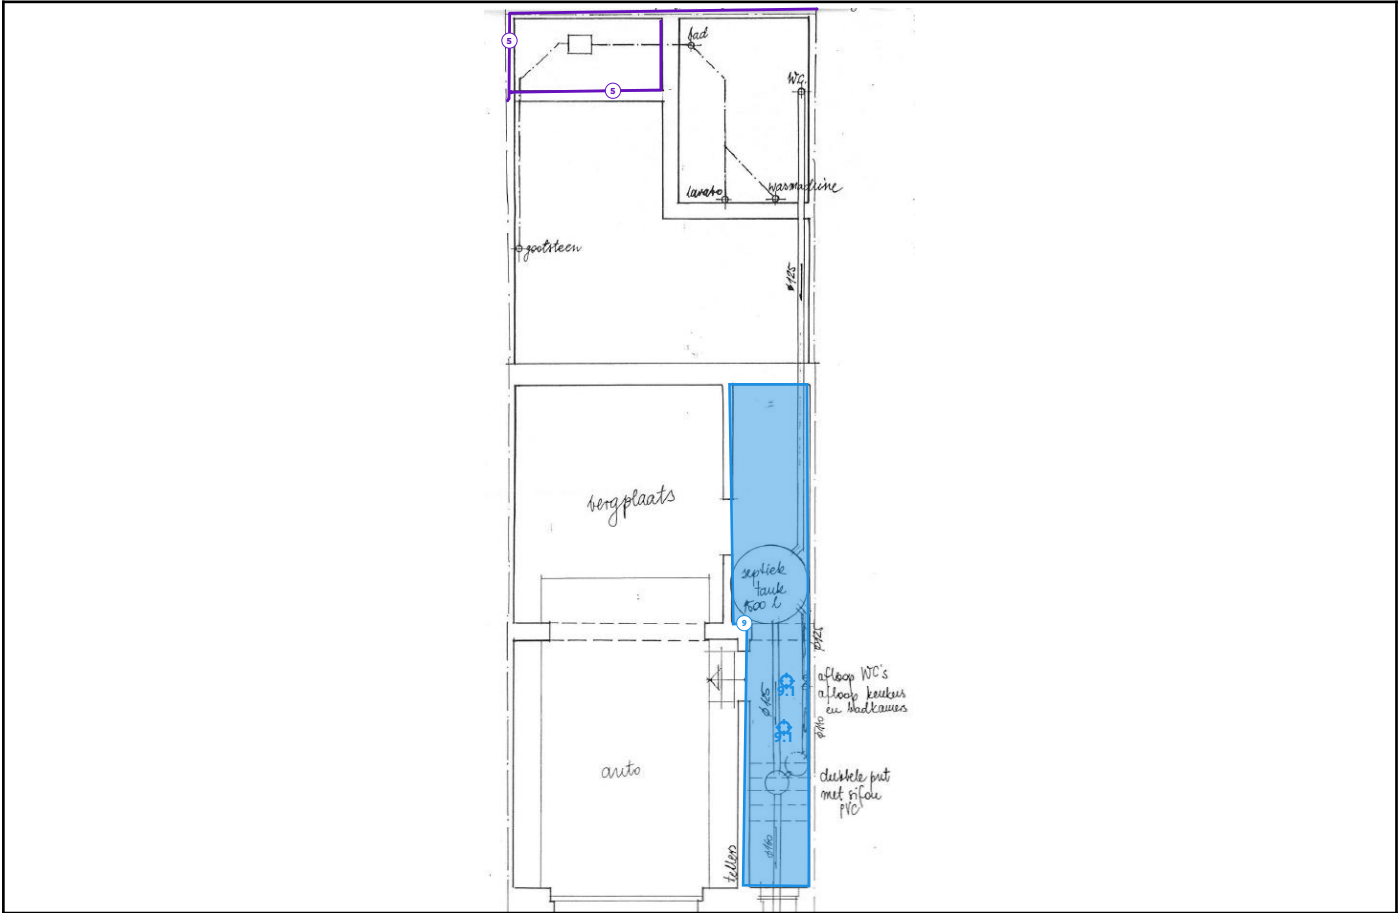
# Plan 1.2: plan kelderverdieping

| Beschrijving | Type | Actie |
|---|---|---|
| 9.1 Code: plafondpleister | Mengmonster | - |

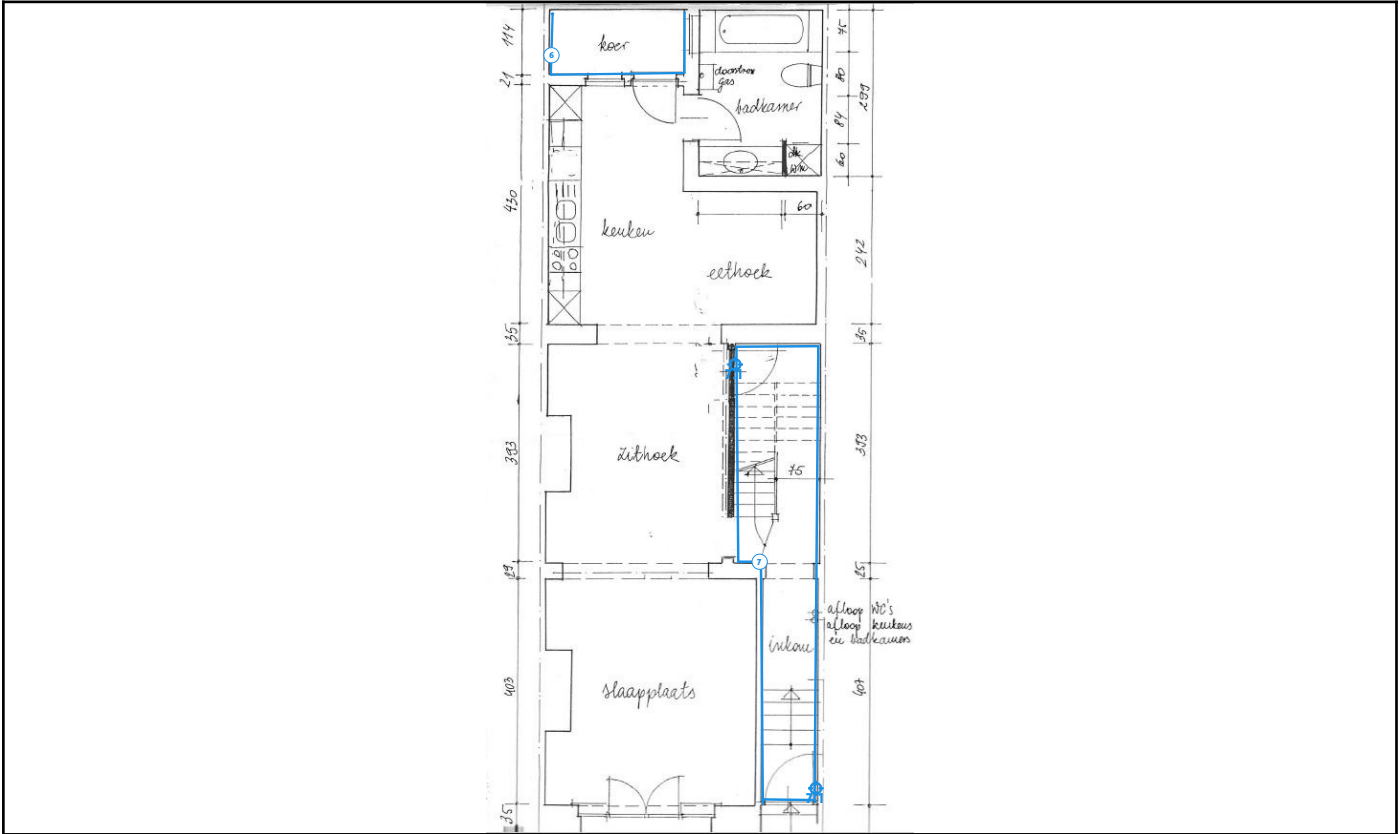
# Plan 1.3: plan gelijkvloersverdieping

| Beschrijving | Type | Actie |
|---|---|---|
| 7.1 Code: pleister inkom | Mengmonster | - |

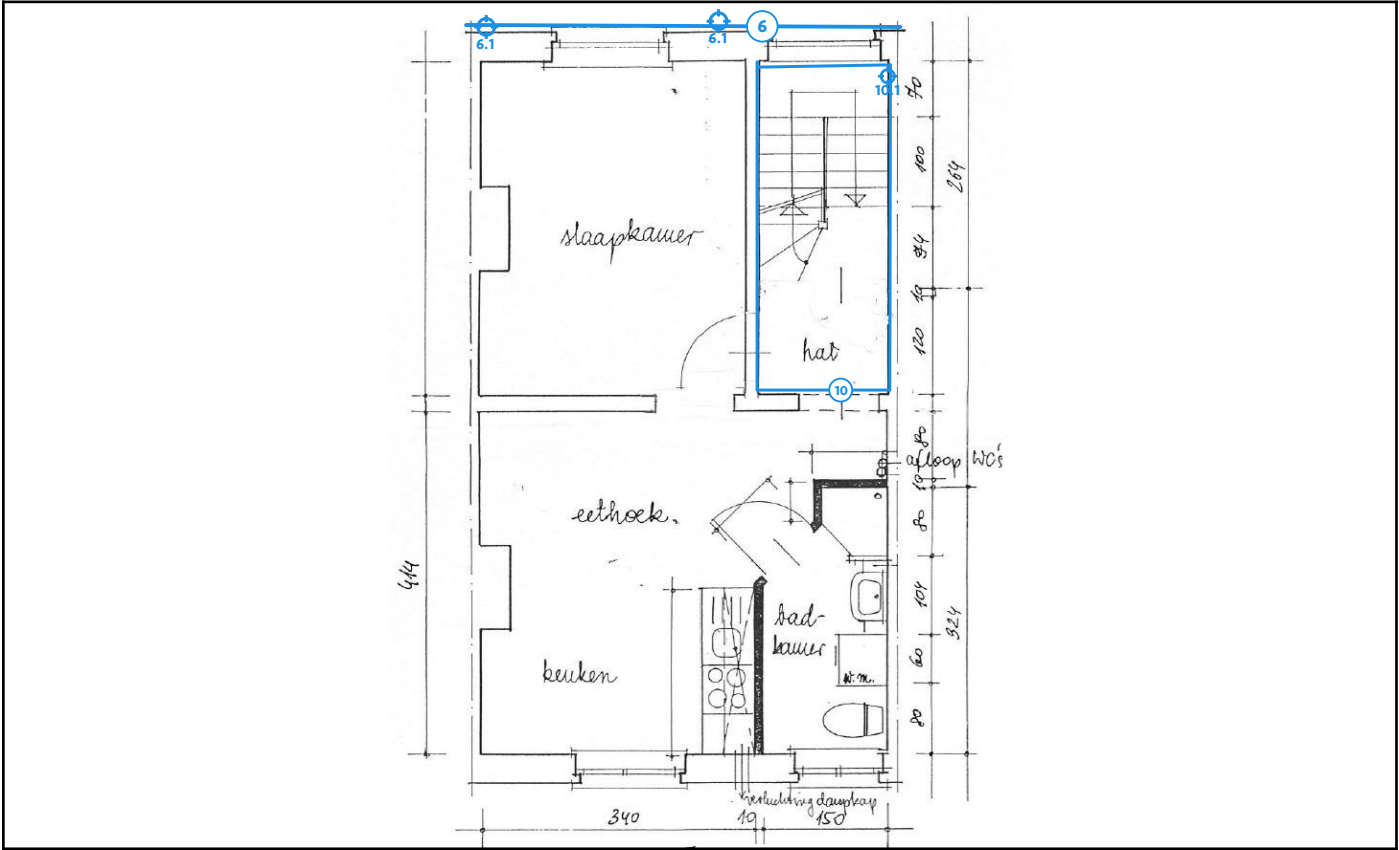
# Plan 1.4: plan b0101 eerste verdieping

| Beschrijving | Type | Actie |
|---|---|---|
| 10.1 Code: pleister traphal | Mengmonster | - |
