Asbestinventarisatetest

Kerkstraat 1/0005, 2850 Boom

Attestnummer : 20230228-000528.000

Uitgegeven op : 28.02.2023

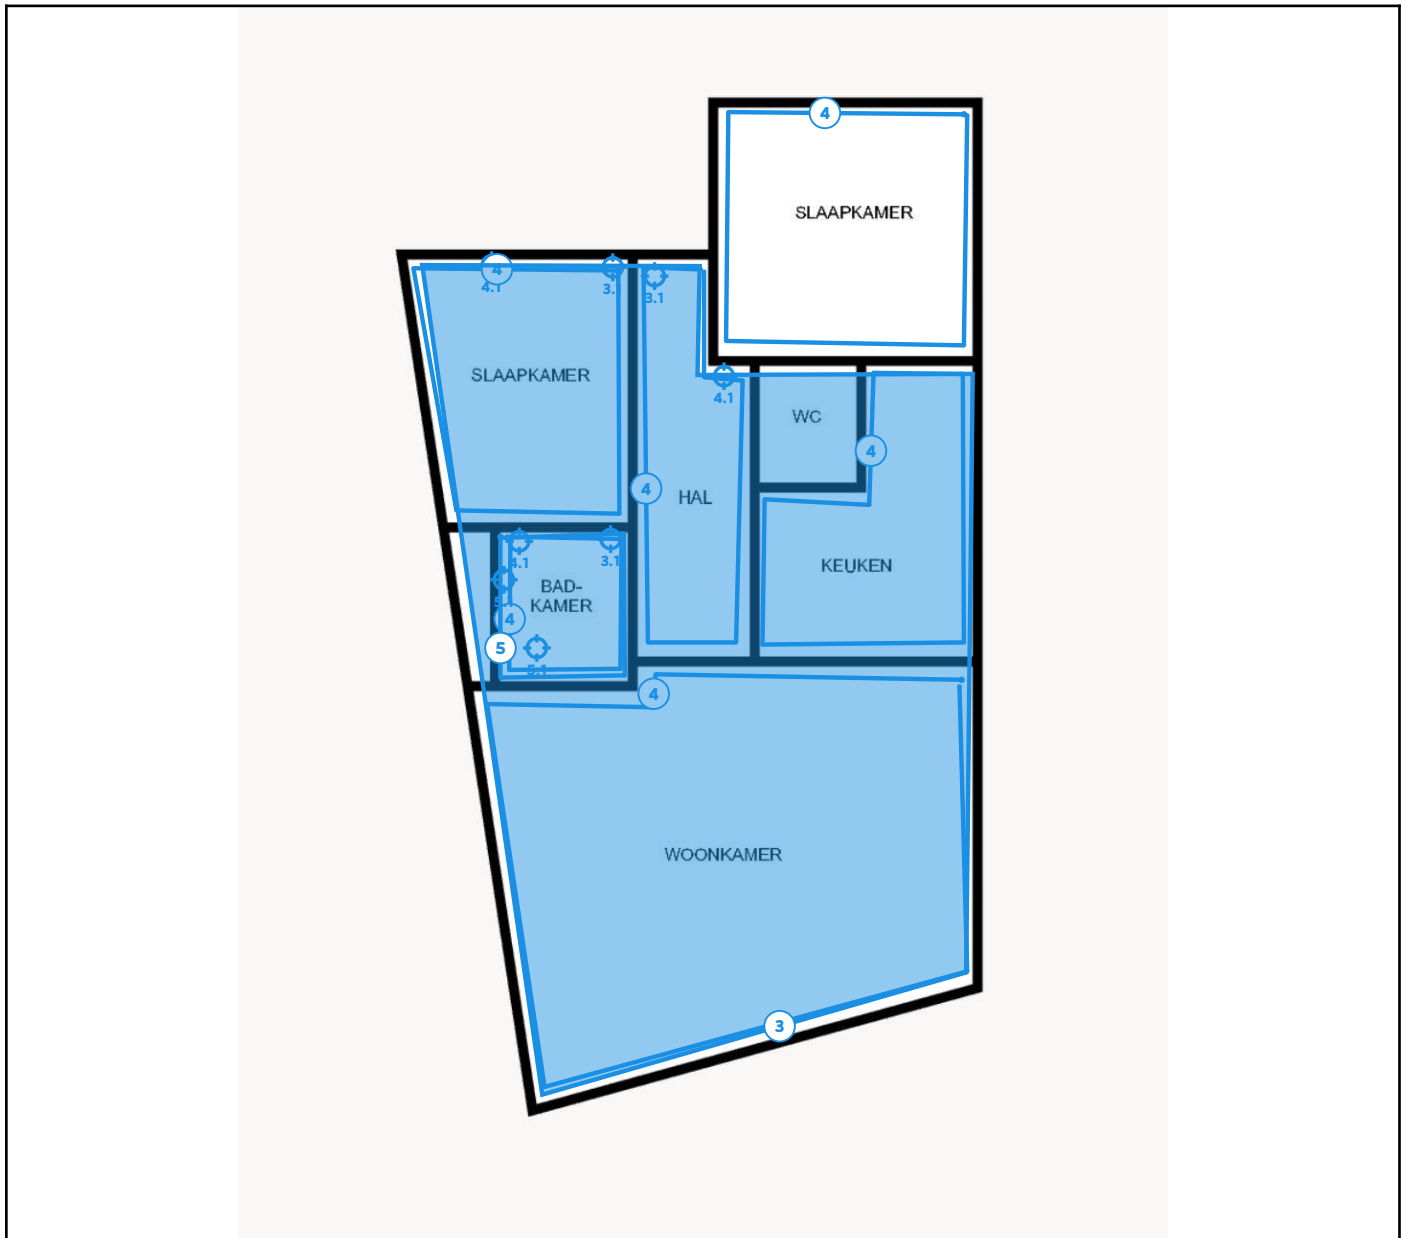
Plan 1.1: 23108 Plan APPT

Beschrijving	Type	Actie
3. Pleister plafond	Geen asbest	-
3.1 Code: M02	Mengmonster	-
4. Pleister wand	Geen asbest	-
4.1 Code: M01	Mengmonster	-

5. Tegellijm badkamer	Geen asbest	-
5.1 Code: M03	Mengmonster	-
