# Asbestinventarisatetest

Hof ten Eikenlaan 4, 2840 Rumst

Attestnummer : 20240304-000336.000

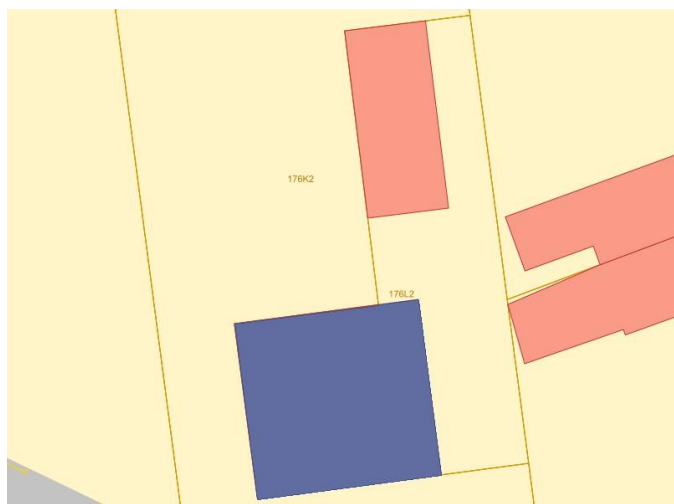
## Zone 1: Woning

- 4**    **Asbestmaterialen**
- 0    Beperkingen
- 0    Uitsluitingen
- 0    Roerende goederen
- 0    Puin, steenslag, (water)bodem
- 1**    **Adviezen**
- 4**    **Geen asbest**

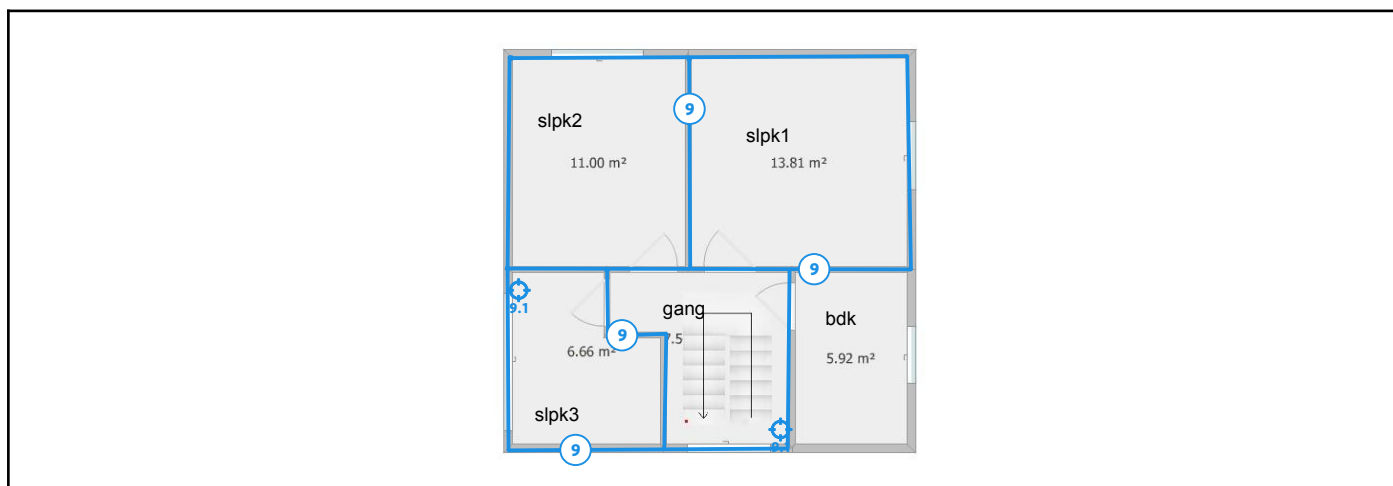
## Plan 1.3: 1e verdiep binnenpl muren

Beschrijving	Type	Actie
9. Binnenpleister muren	Geen asbest	-
9.1 Code: 2401M-7	Mengmonster	-

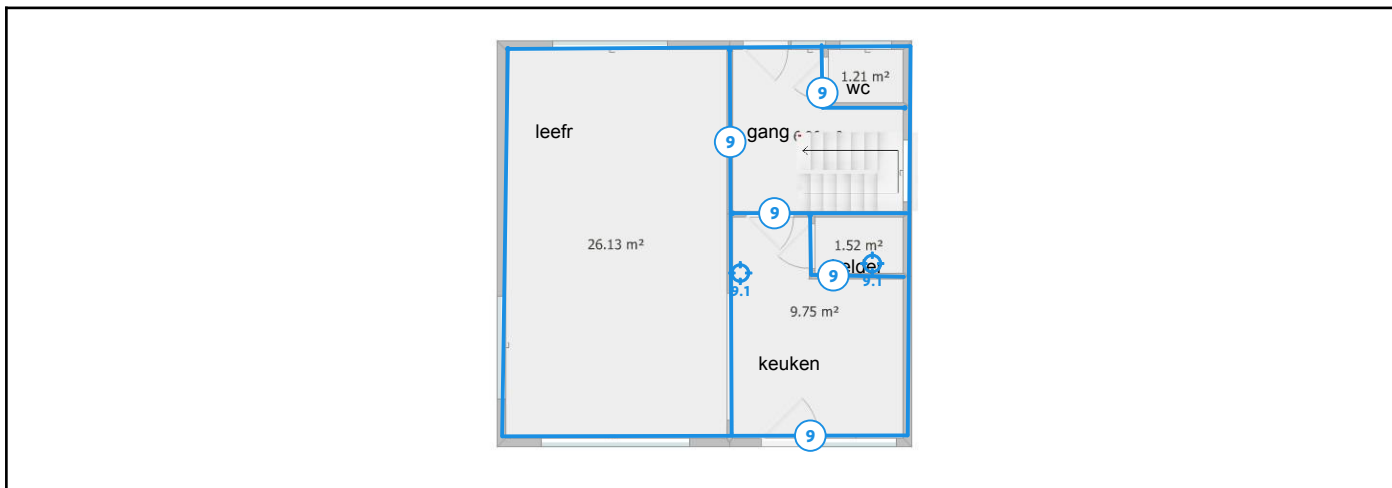
## Plan 1.5: gelijkvloers binnenpl muren

Beschrijving	Type	Actie
9. Binnenpleister muren	Geen asbest	-
9.1 Code: 2401M-7	Mengmonster	-

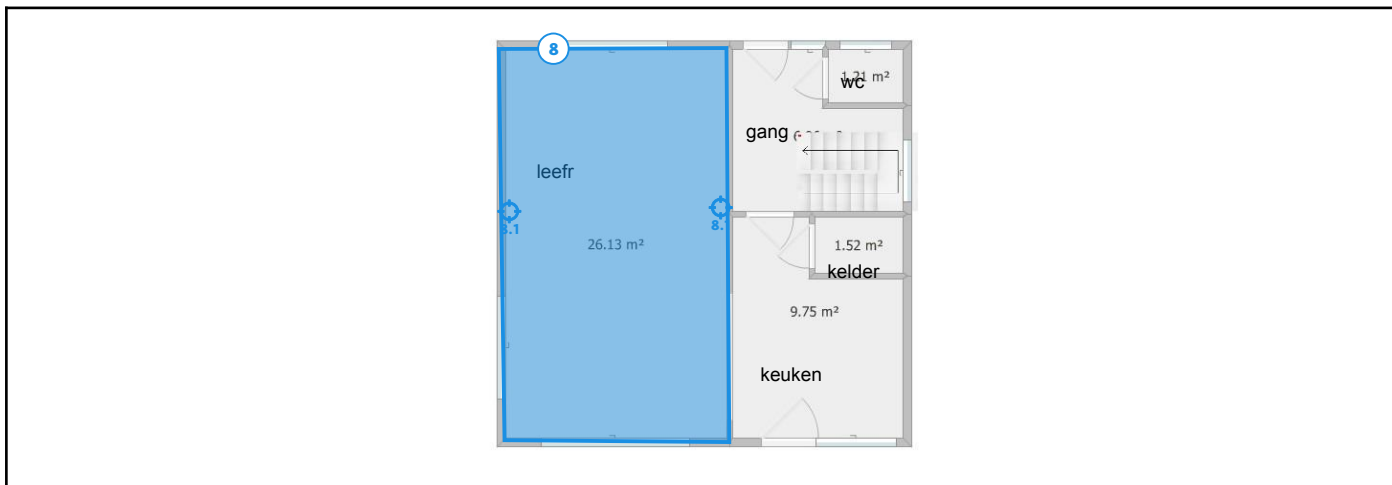
## Plan 1.6: gelijkvloers binnenpl plafond

Beschrijving	Type	Actie
8. Binnenpleister plafonds	Geen asbest	-
8.1 Code: 2401M-8	Mengmonster	-

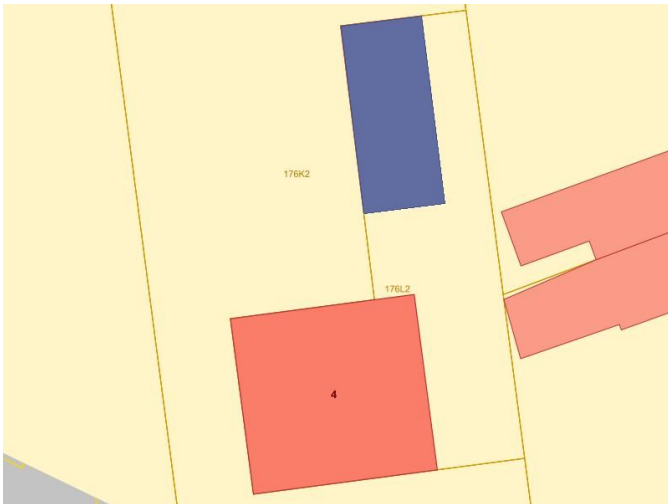
## Zone 2: Garage en berging

- 0 Asbestmaterialen
- 0 Beperkingen
- 0 Uitsluitingen
- 0 Roerende goederen
- 0 Puin, steenslag, (water)bodem
- 1 Adviezen**
- 0 Geen asbest

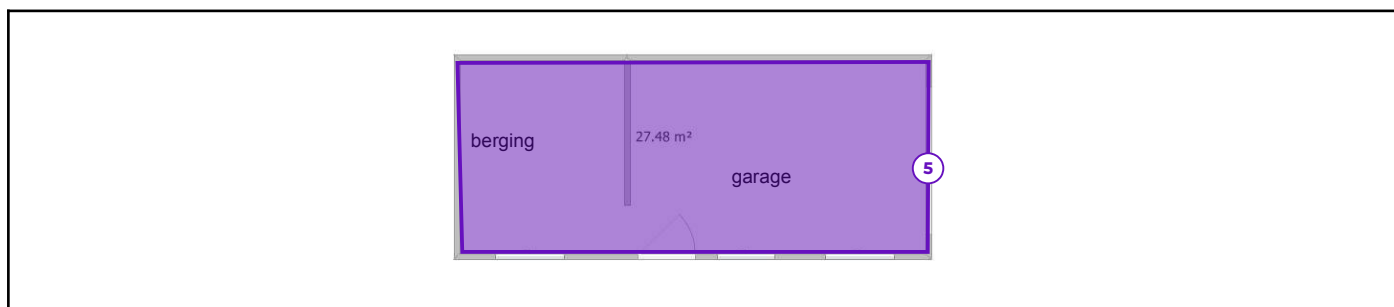
## Plan 2.1: Garage en berging

Beschrijving	Type	Actie
5. Onderdak garage en woning	Advies	-
