Asbestinventarisatattest

Antwerpsestraat 65, 2845 Niel

Attestnummer : 20230525-000338.000

Uitgegeven op : 25.05.2023

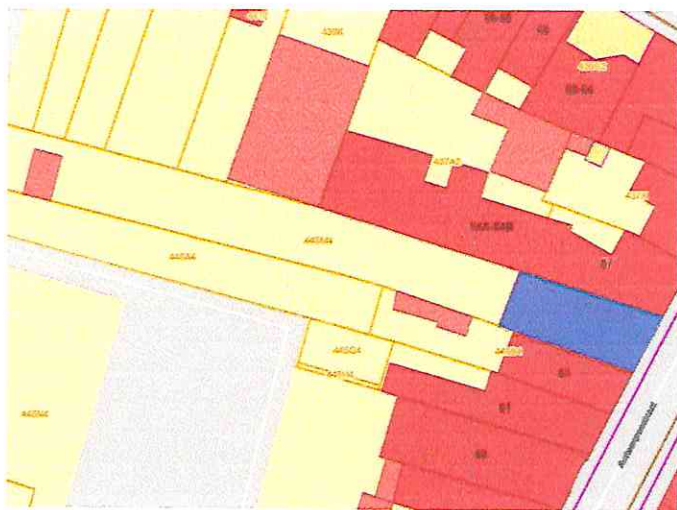
Zone 1: Hoofdgebouw

- 2 **Asbestmaterialen**
- 0 Beperkingen
- 0 Uitsluitingen
- 0 Roerende goederen
- 0 Puin, steenslag, (water)bodem
- 0 Adviezen
- 2 **Geen asbest**

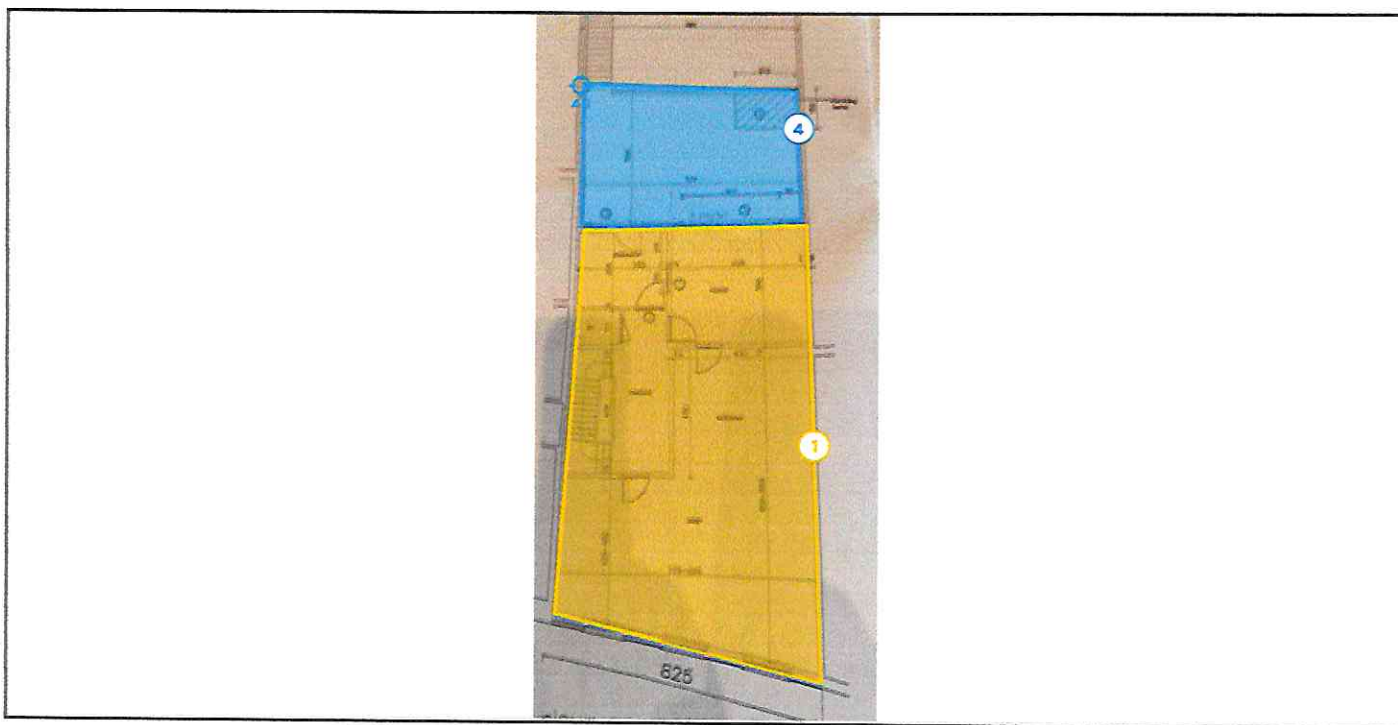
Plan 1.2: V1

Beschrijving	Type	Actie
1. Pleisterwerk plafond	Asbestmateriaal	Zorgvuldig beheren
4. Roofing	Geen asbest	-
4.1 Code: 2	Puntmonster	-

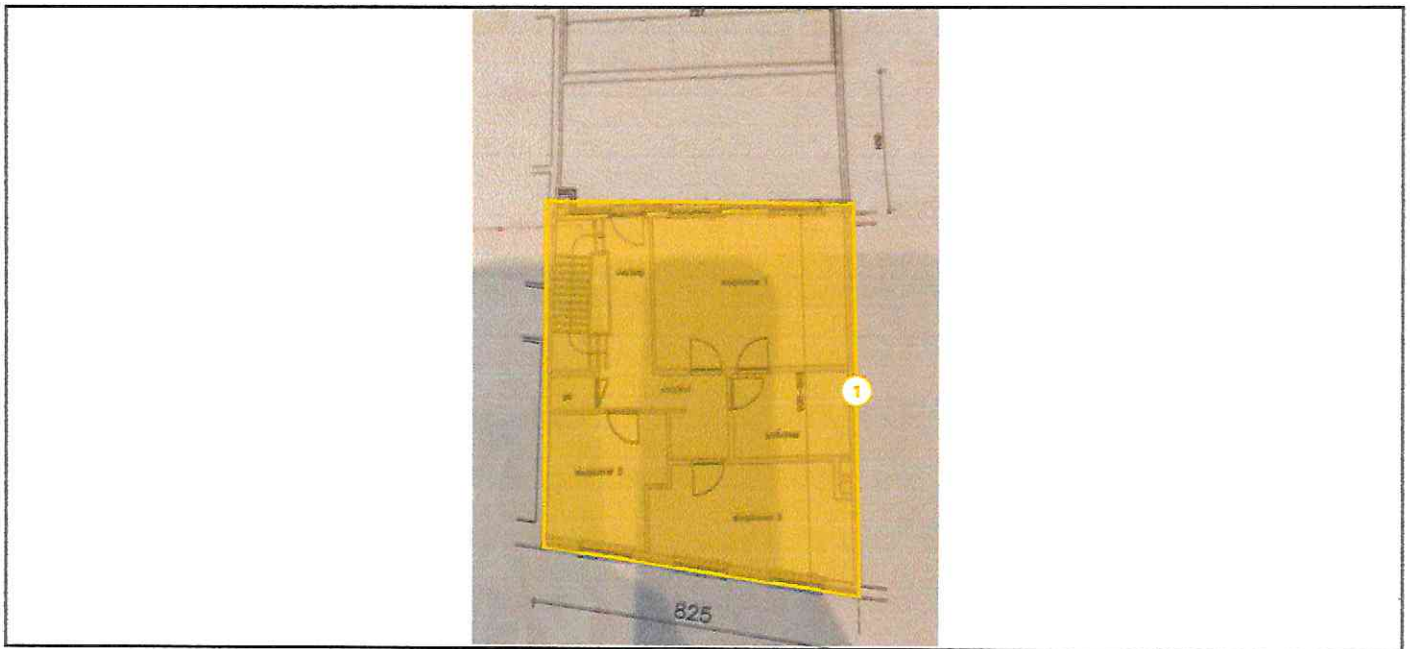
Plan 1.3: v2

Beschrijving	Type	Actie
1. Pleisterwerk plafond	Asbestmateriaal	Zorgvuldig beheren

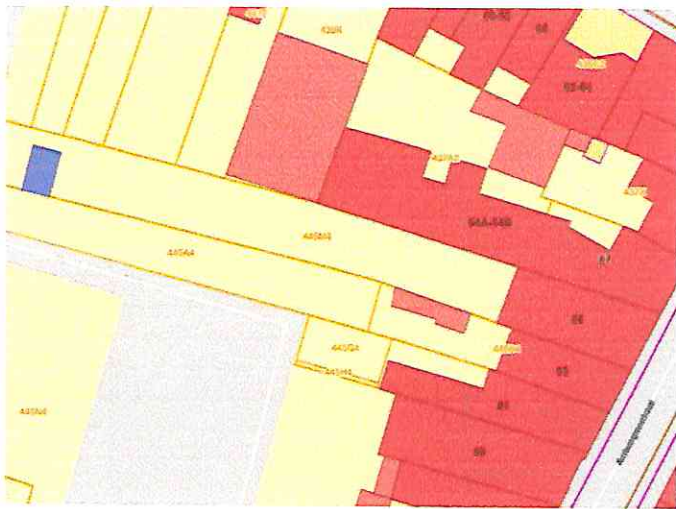
Zone 2: Bijgebouw

- 0 Asbestmaterialen
- 0 Beperkingen
- 0 Uitsluitingen
- 0 Roerende goederen
- 0 Puin, steenslag, (water)bodem
- 0 Adviezen
- 0 Geen asbest
