Asbestinventarisatetest

Dirkputstraat 148/6, 2850 Boom

Attestnummer : 20260502-000065.000

Uitgegeven op : 02.05.2026

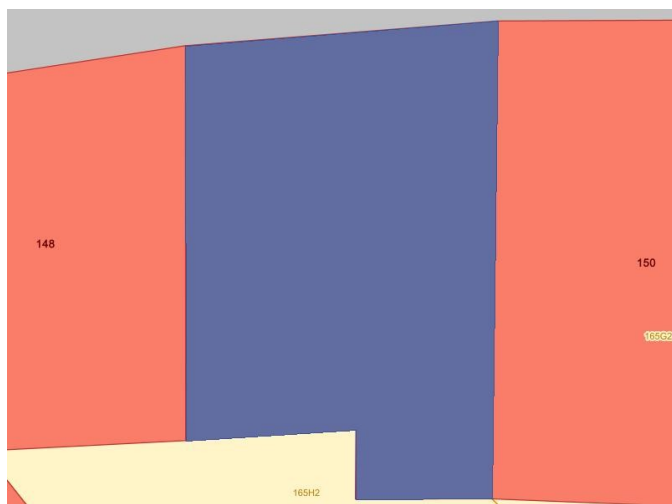
Zone 1: Hoofdgebouw

Tijdens de inspectie vastgesteld:

- 1 Asbestmateriaal**
- 0 Beperkingen
- 0 Uitsluitingen
- 0 Roerende goederen
- 0 Puin, steenslag, (water)bodem
- 0 Adviezen
- 3 Geen asbest**
